TRIBUNALE DI NAPOLI NORD
SEZIONE ESPROPRIAZIONI IMMOBILIARI

Procedimento di Esproprio Immobiliare n° 172/2021 promosso da
SIENA NPL 2018 s.r.l.

LOTTO 6

RELAZIONE TECNICA dell'ESPERTO STIMATORE

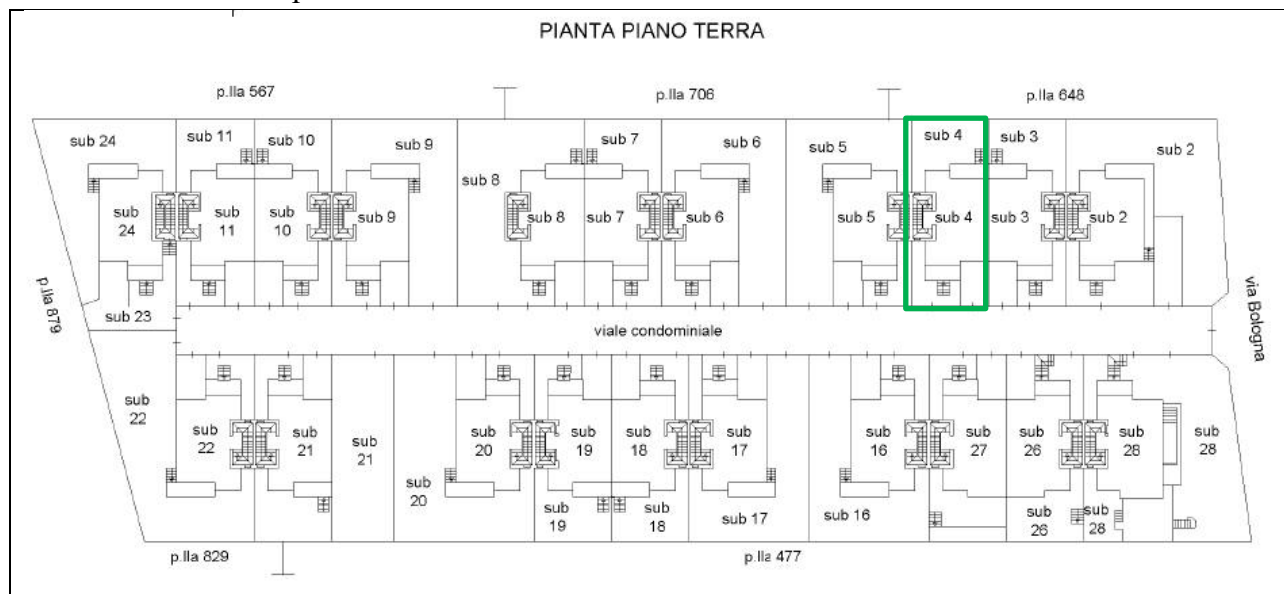
La villetta riportata al sub 4 (tratteggio verde) si articola per tre piani fuori terra e un piano seminterrato ed è composta da:

- **PIANO TERRA:** soggiorno/pranzo e servizio igienico per una superficie complessiva di circa 48mq e un'altezza utile interna di 2,73m, oltre a due balconi per una superficie complessiva di circa 11 mq e due cortili esclusivi di superficie complessiva di 53 mq.

- **PIANO PRIMO:** disimpegno, n. 3 camere da letto e un servizio igienico per una superficie complessiva di circa 49 mq e un'altezza utile interna di 2,70m, oltre a due balconi contrapposti per una superficie complessiva di circa 15 mq.

In conclusione, la villetta a schiera si estende su una superficie utile interna di circa 144 mq, con circa 42 mq di balconi, 53 mq di cortile esclusivo e circa 48 mq di autorimessa.

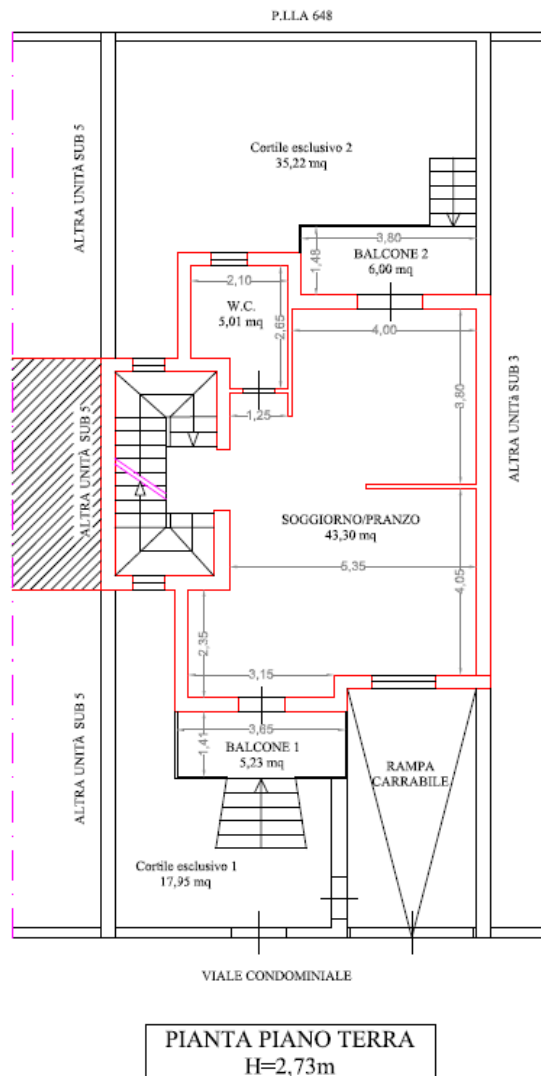
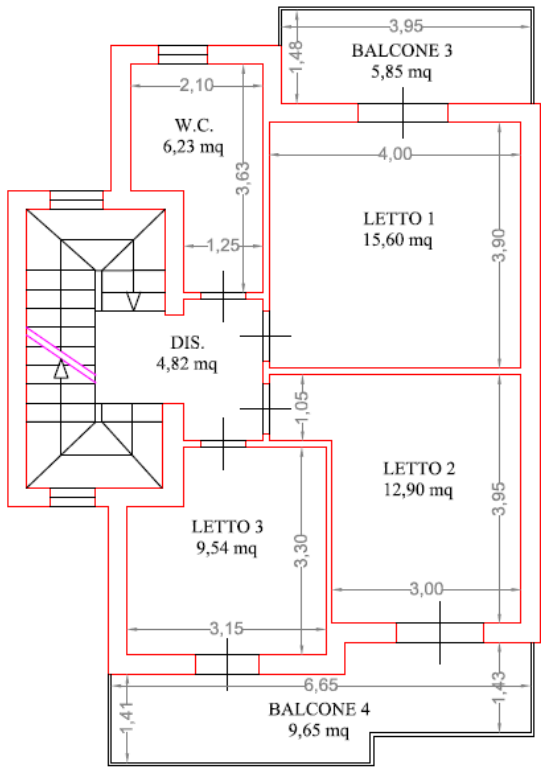
Si riportano, per completezza di trattazione, i rilievi dello stato di fatto, elaborati dalla sottoscritta al fine di caratterizzare più compiutamente il lotto in oggetto.

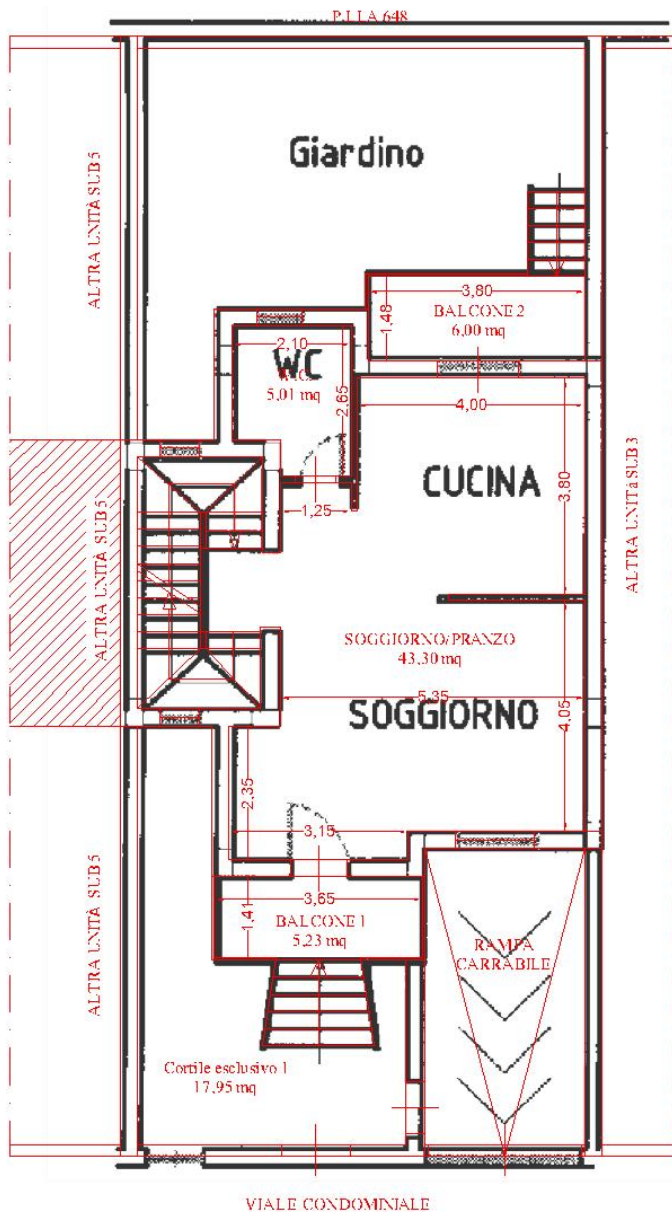
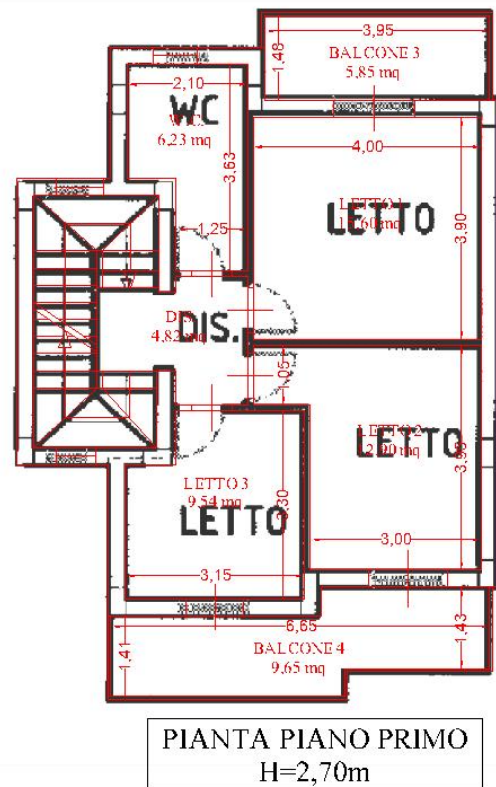
Risulta quindi verificata la conformità soggettiva dei cespiti, laddove, con riferimento alla conformità oggettiva degli stessi, in particolare riguardo la conformità della situazione reale dei luoghi (rilevata nel corso del sopralluogo effettuato) e la situazione riportata nella planimetria catastale, si riportano le seguenti sovrapposizioni.

Dall'esame di dette planimetrie di sovrapposizione emerge quanto di seguito riportato:

- PIANO TERRA: nessuna difformità riscontrata;
- PIANO PRIMO: nessuna difformità riscontrata;

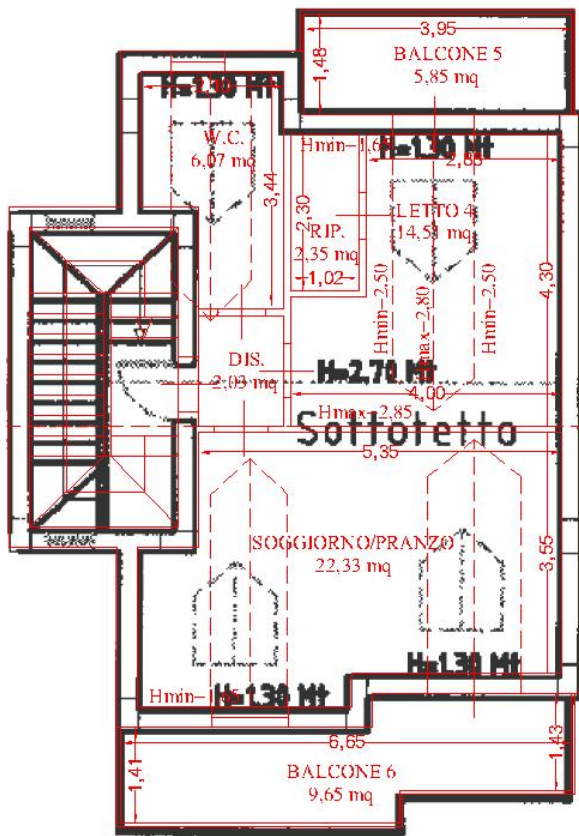
PIANTA PIANO
SECONDO/SOTTOTETTO

- PIANO SECONDO/SOTTOTETTO: presenza dei tramezzi interni in luogo di un unico spazio aperto nonché diversa dimensione degli abbaini;
- PIANO SEMINTERRATO: mancanza di tramezzo divisorio del ripostiglio.

Per sanare tali difformità, ad eccezione dei tramezzi realizzati nel sottotetto non abitabile di cui dovrà prevedersi la demolizione, sarebbe necessario presentare una CILA in sanatoria per diversa distribuzione degli spazi interni ex D.P.R. n.380/01 (sanatoria c.d. ordinaria), avente un costo complessivo, comprensivo di spese tecniche ed oneri/oblazioni, stimabile in circa **5.000,00 euro**.

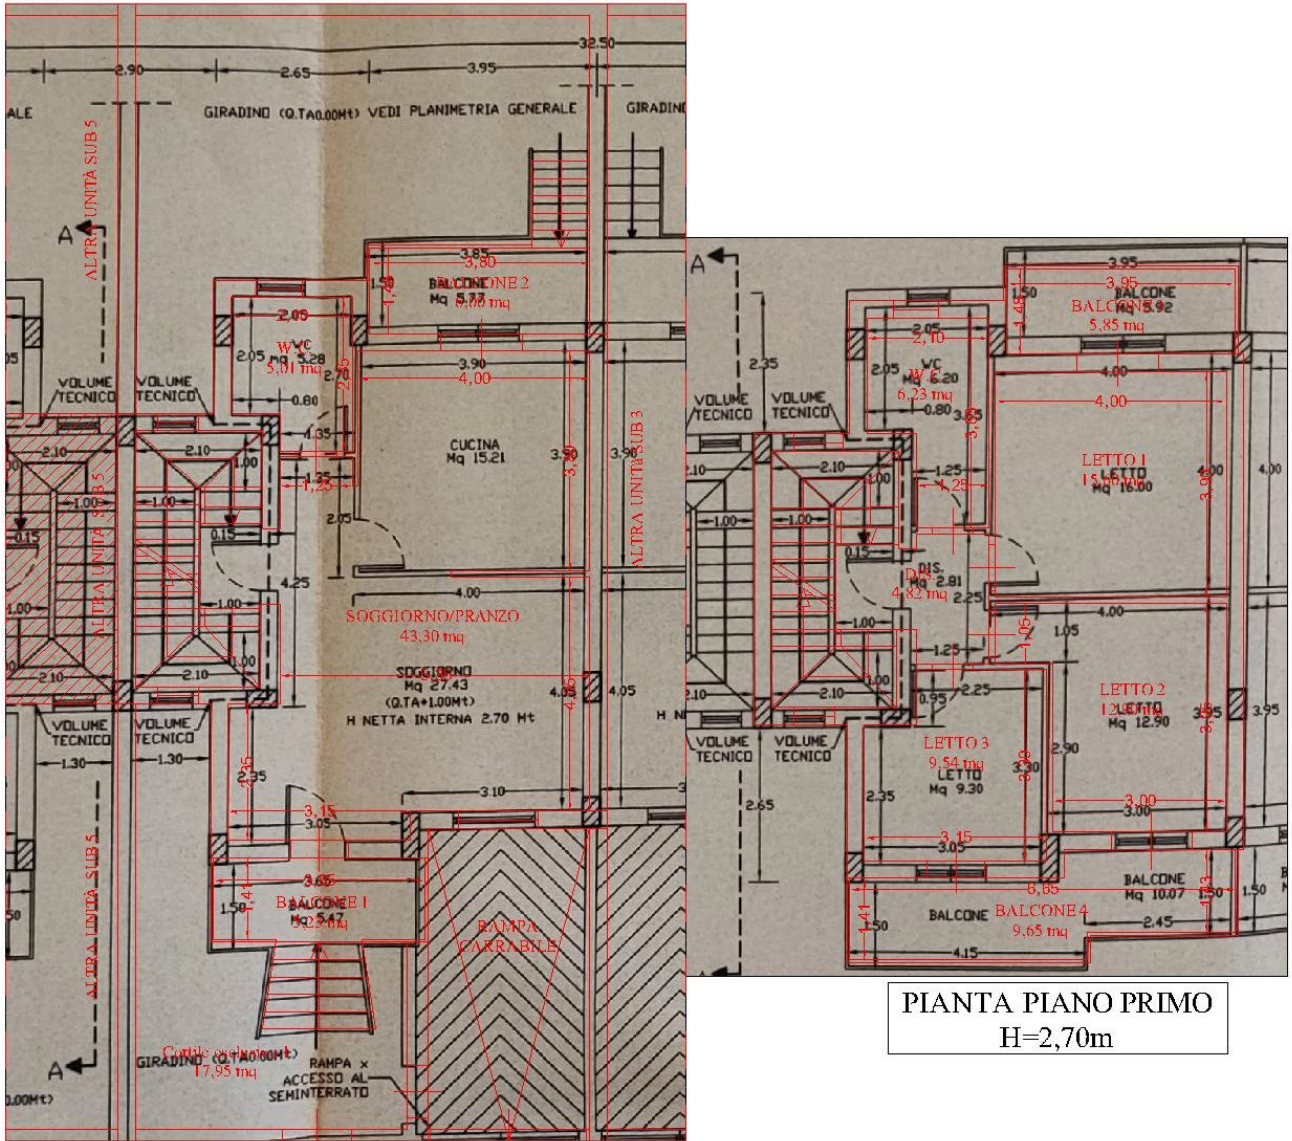
-piano secondo: realizzazione dei tramezzi interni nel sottotetto non abitabile in modo da ricavare un soggiorno/pranzo, camere da letto, ripostiglio, disimpegno e un servizio igienico oltre a una diversa dimensione degli abbaini;

-piano seminterrato: abbattimento del tramezzo interno in modo da formare un unico ambiente.

PIANTA PIANO TERRA
H=2,73m

PIANTA PIANO PRIMO
H=2,70m
