TRIBUNALE DI LOCRI

PROCEDIMENTO CIVILE DI ESECUZIONE IMMOBILIARE

N. 23/2015 RG ES

RELAZIONE DI CTU

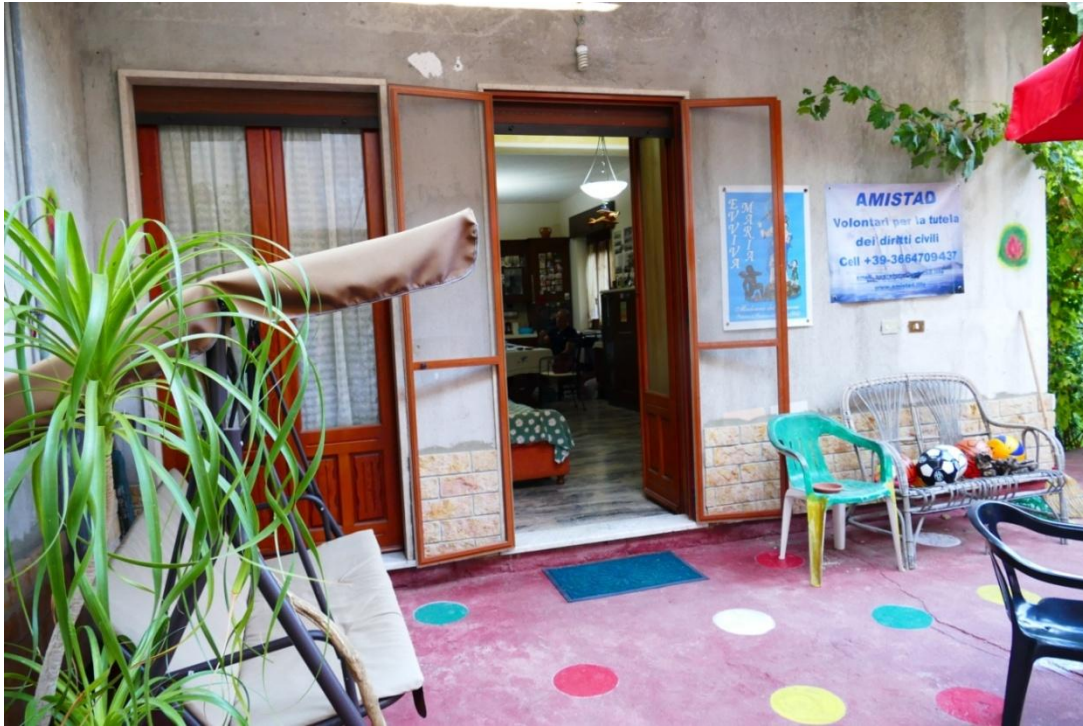
Vista fotografica aperture alloggio PT (lato cortile) - Comune Bianco, Via D. Salvadori, 25

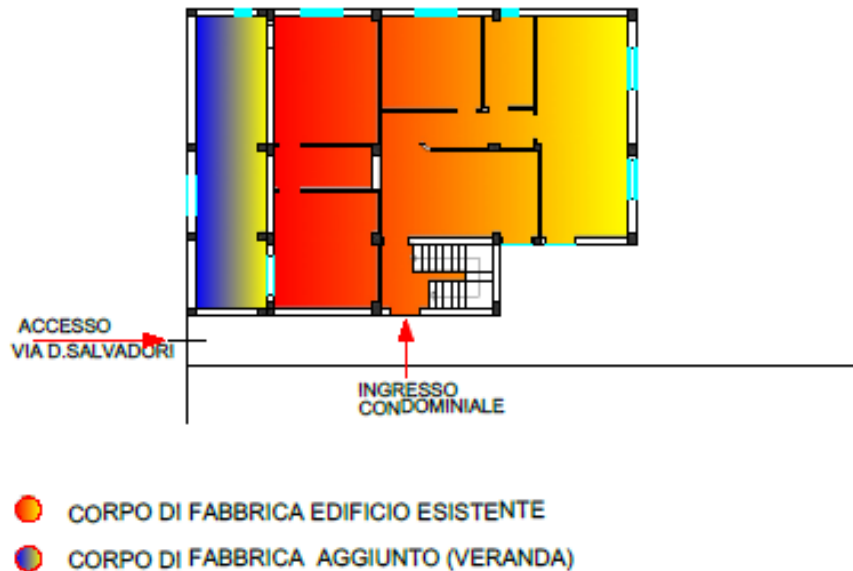
IMMOBILE RESIDENZIALE IN BIANCO (RC) VIA D. SALVADORI n. 25 PLANIMETRIA - CORPI DI FABBRICA

Come sopra riportato, l'edificio in c.a., ove ricadono gli immobili pignorati, è costituito da due corpi di fabbrica, costruiti in aderenza, in due epoche successive.

Quest'ultimo corpo di fabbrica è adibito, secondo le prescrizioni progettuali, a veranda coperta non tamponata, a servizio degli alloggi residenziali posti, rispettivamente, al PT ed al PI° dell'edificio, come illustrato nella planimetria dell'edificio, sotto riportata.
