TRIBUNALE DI NAPOLI

Perizia dell'Esperto ex art. 568 c.p.c. Arch. Palombella Maria Giella, nell'Esecuzione Immobiliare 446/2023 del R.G.E.

1000/1000 Proprietà del cespite a uso abitativo sito in Ercolano (NA) –VIA SAN VITO n.110 (già VIA OSSERVATORIO) p. T, int. 2

NCEU del Comune di Ercolano-f. 7, p.lta 1070-sub. 4- n.106- cat. A/3, cl. 2, vani 4, R.C. 227,24

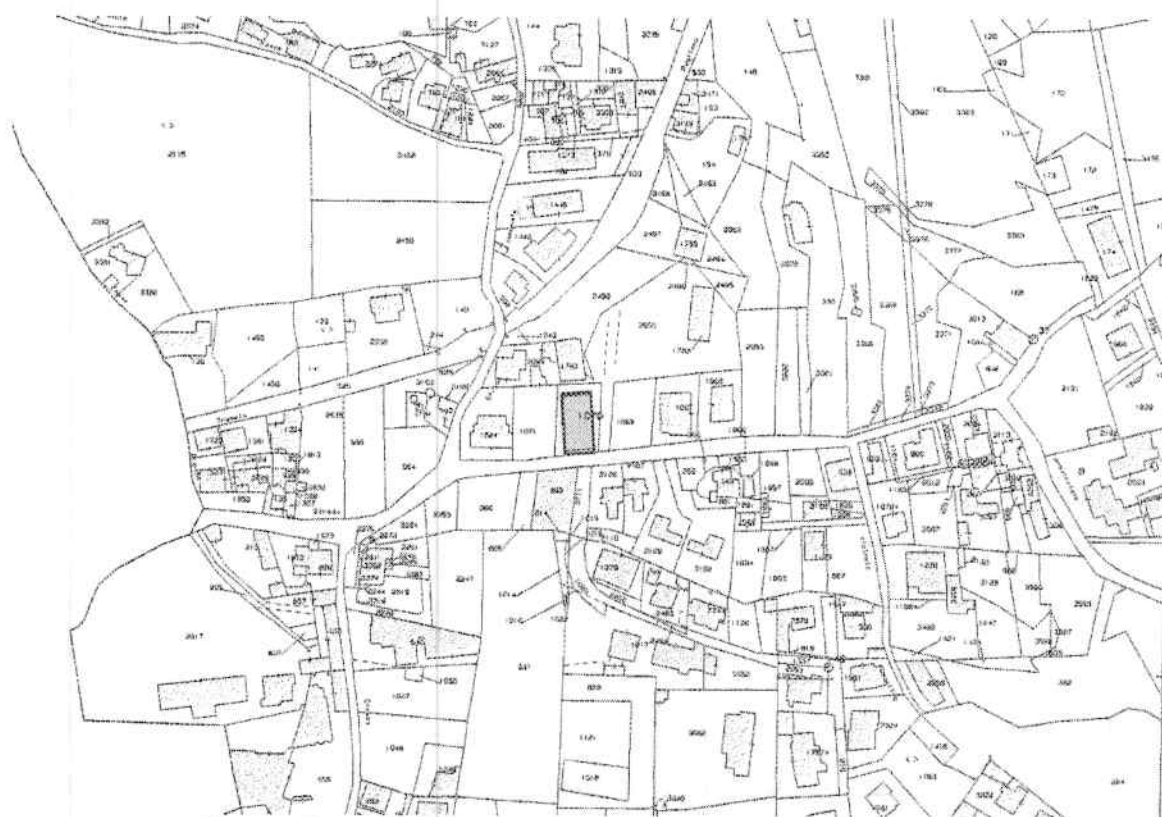
Mappa Catastale-NCT- Comune Ercolano F. 7- particella 1070

Al fine dell'esatta individuazione del LOTTO oggetto di pignoramento, l'Esperto stimatore procede ad allegare l'estratto di mappa catastale terreni -foglio 7, sul quale si è evidenziata in azzurro l'ubicazione del cespite rispetto alla particella 1070 che lo identifica.

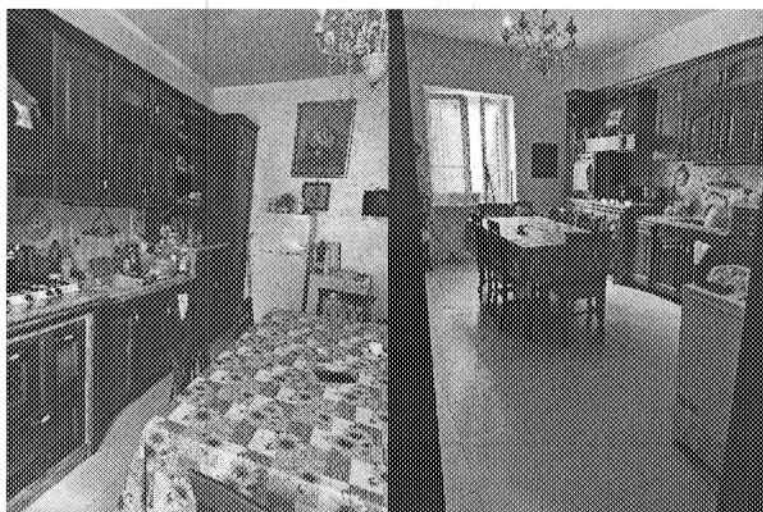
La cucina è attrezzata di lavello, fuochi e forno e presenta un rivestimento in gres fino all'altezza di circa 1,40 m.

Essa presenta caratteristiche tecnico-costruttive coeve alla struttura originaria.

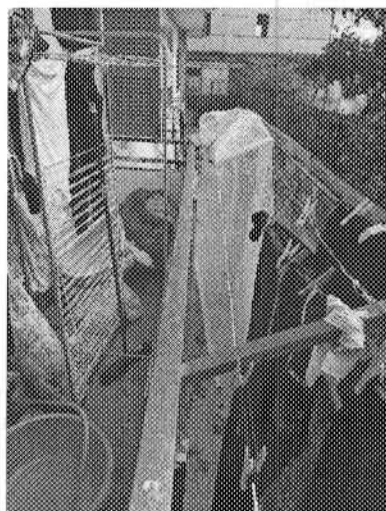
Visionando esternamente la facciata ovest del fabbricato delimitata dalla corte pertinenziale ac uso parcheggio, si evince chiaramente che **la presenza di un balcone fuori la camera da letto singola è di certa realizzazione successiva.**

Le camere sono tutte areate ed illuminate con luce diretta. Il cespite presenta un'altezza di circa 3,00m. Gli infissi sono in legno e vetro, protette da napoletane in ferro di colore verde, e vertono in mediocre stato di manutenzione.
