TRIBUNALE DI BARI

Procedura R.G.E. n° 465/2022

RELAZIONE DI STIMA

LOTTO 12 - Immobili siti nel comune di Palo del Colle (BA) identificati presso il catasto fabbricati al Foglio 55 Particella 219 Sub. 1 (ex p.lla 31), piano terra, Strada Provinciale 180 n. SN (**Collabente**) e presso il catasto terreni al Foglio 55, Particella 103, Strada Provinciale 180 (**Fondo rustico**).

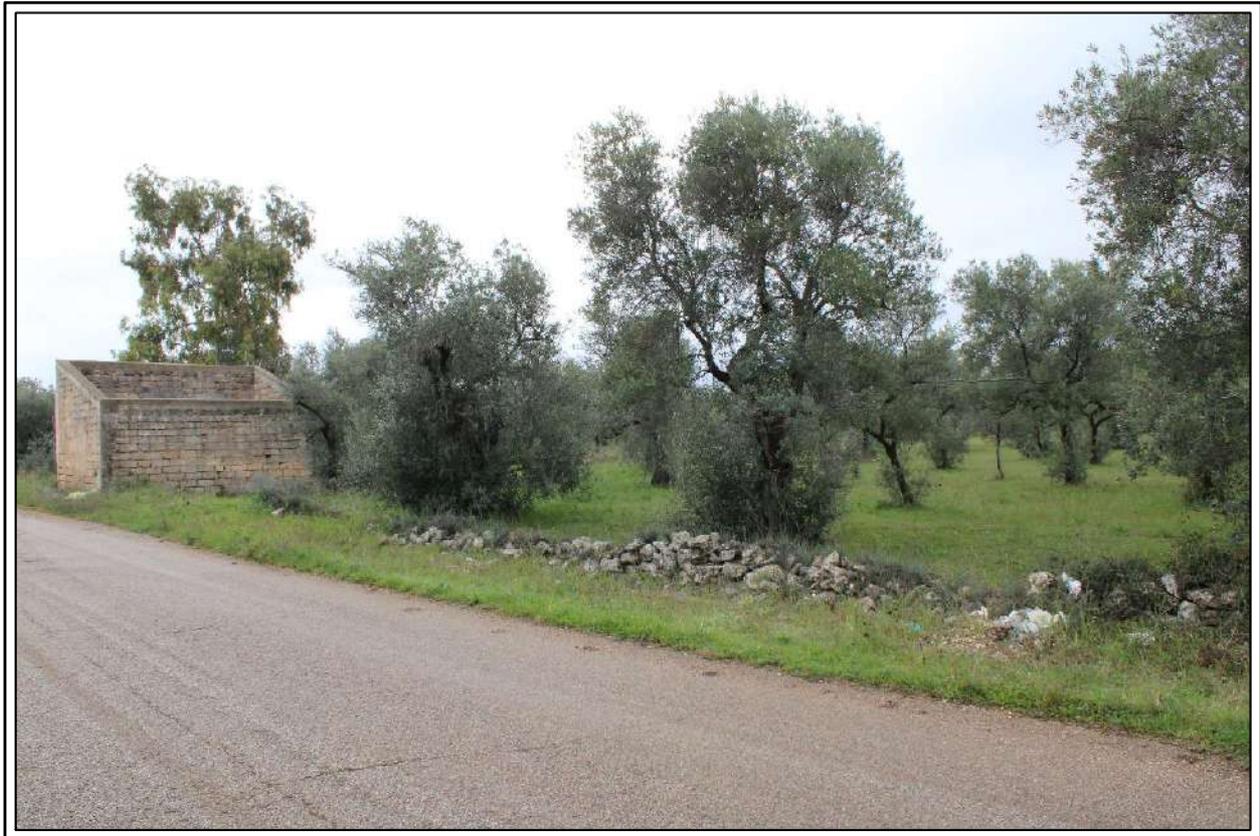
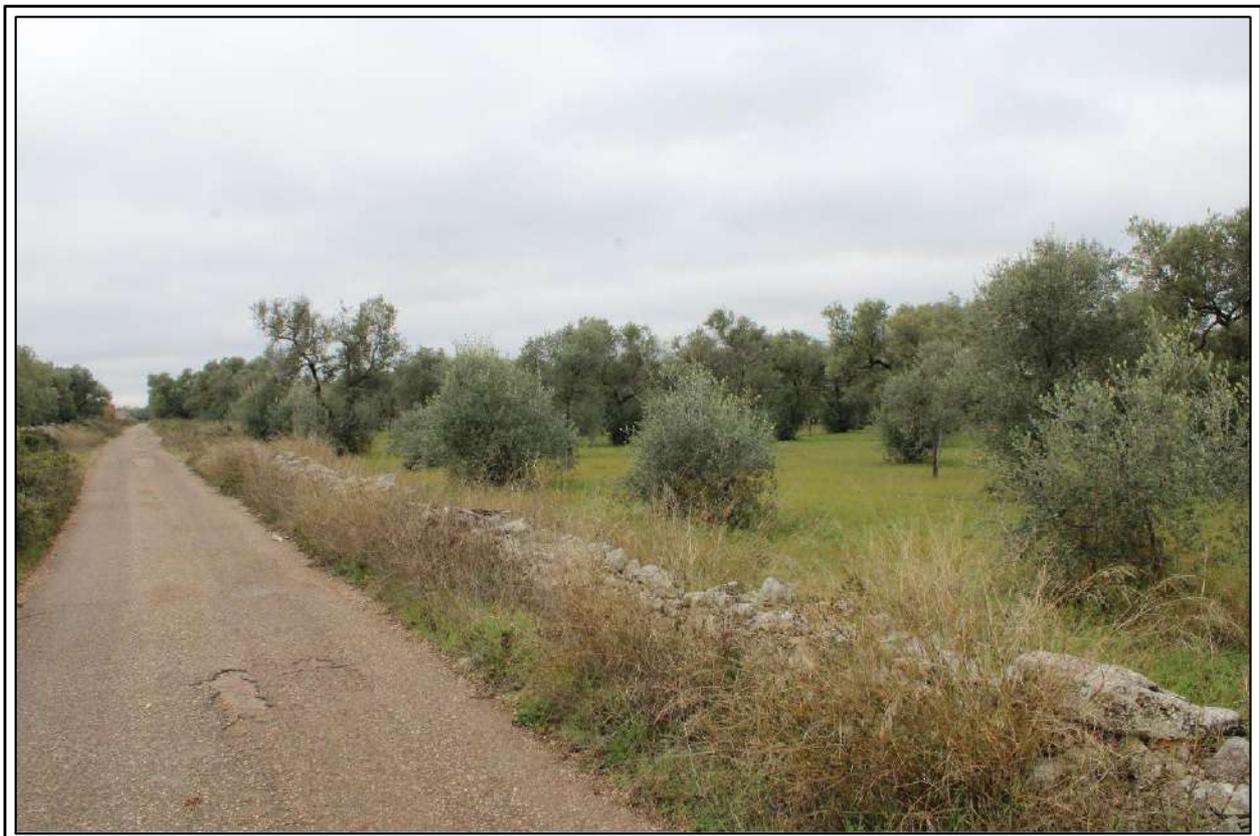
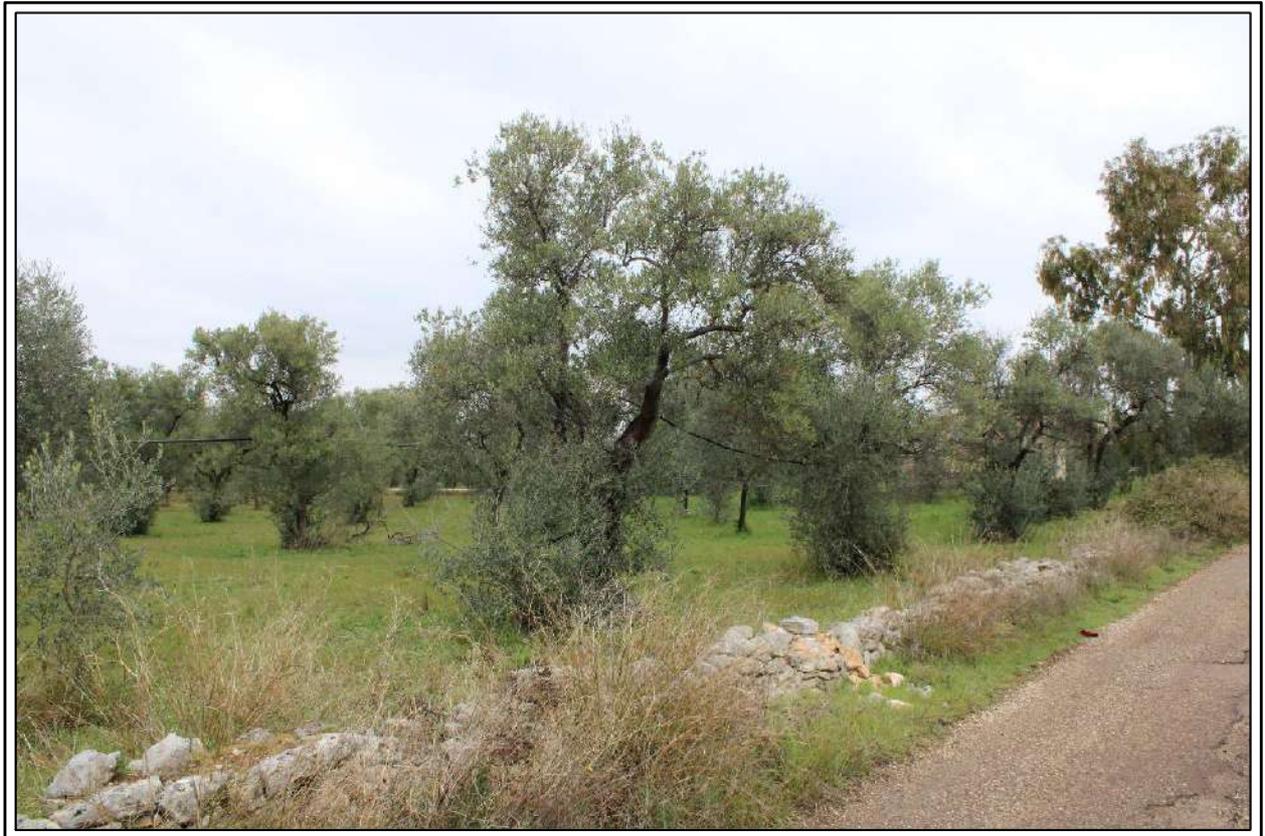
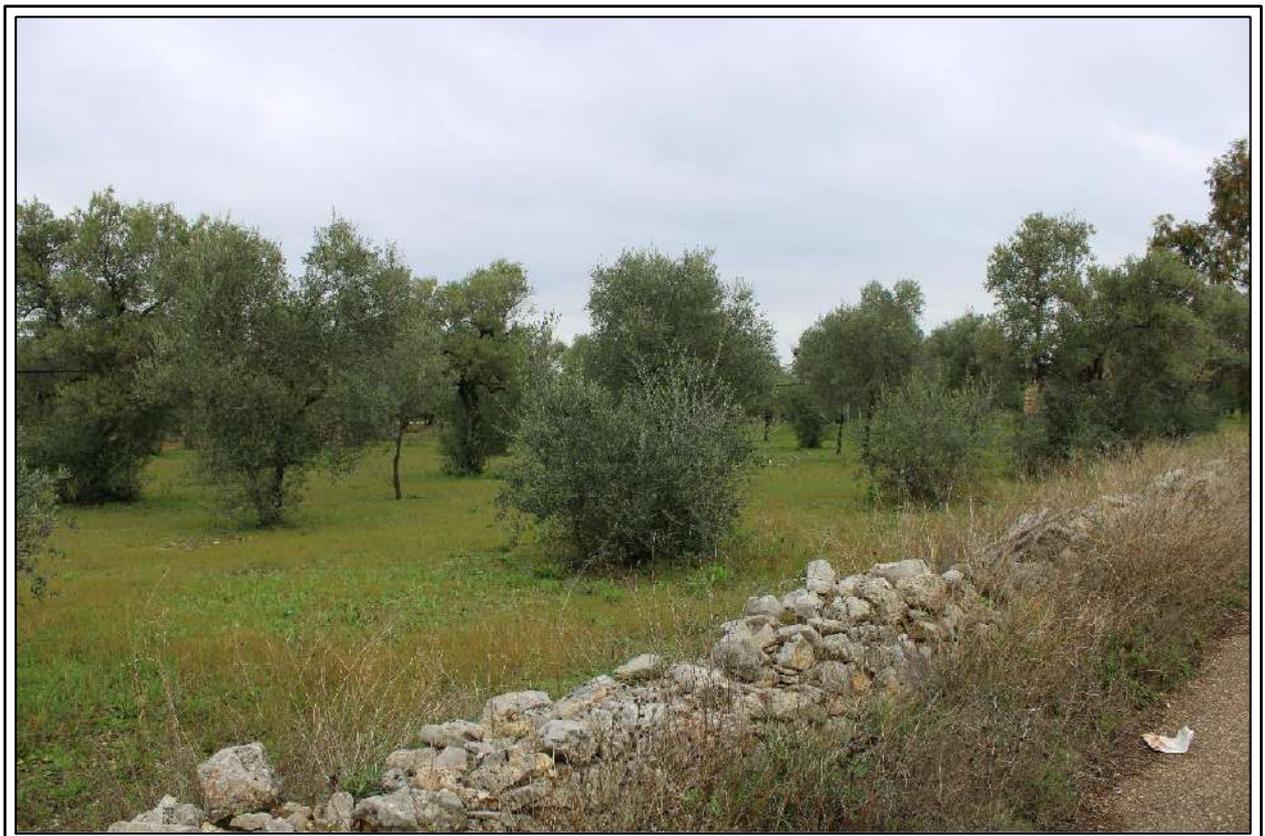
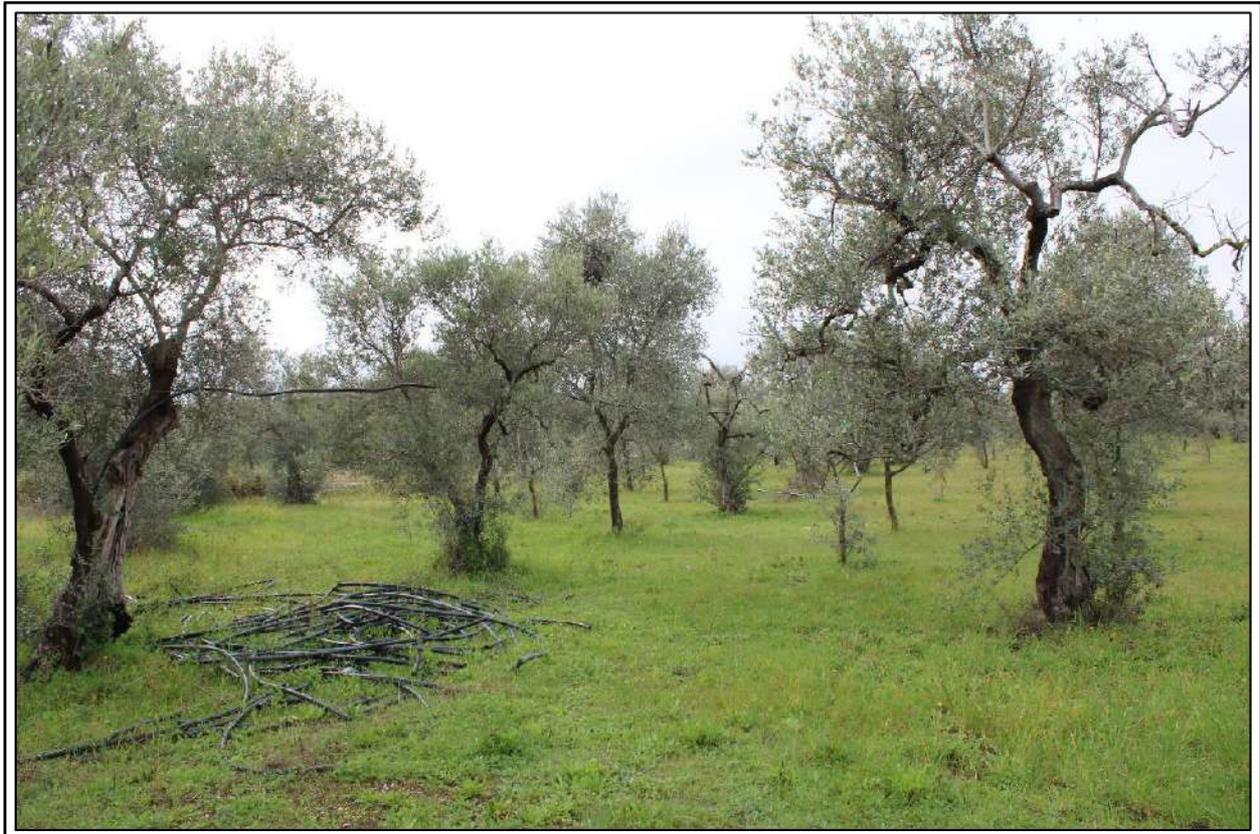
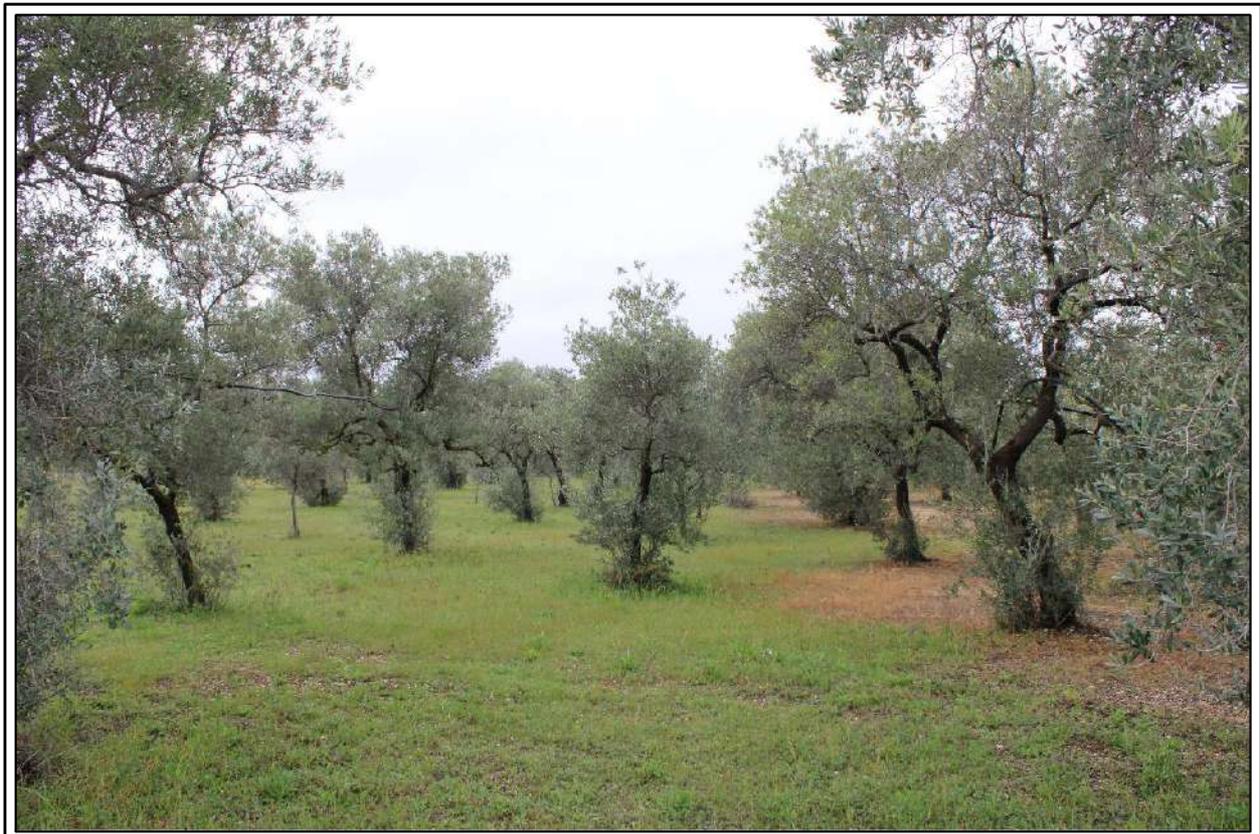
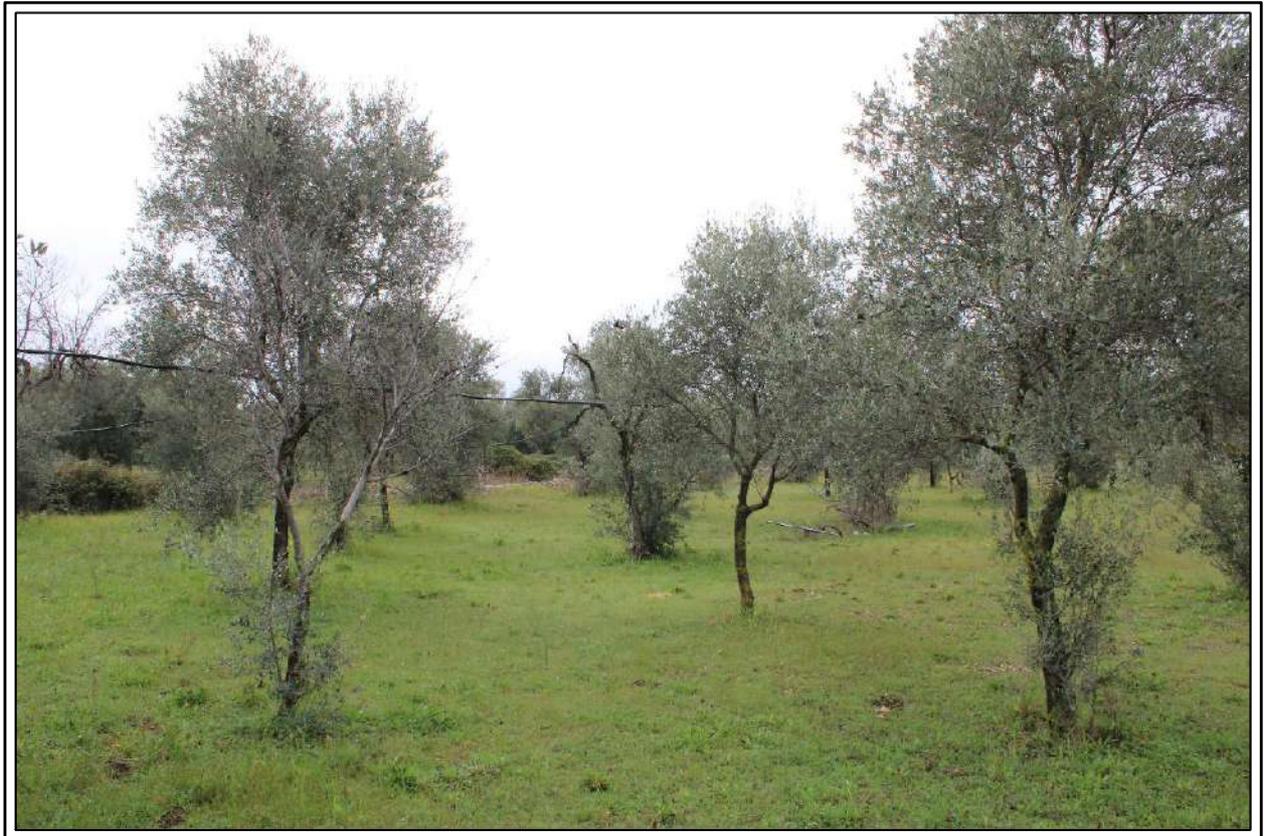
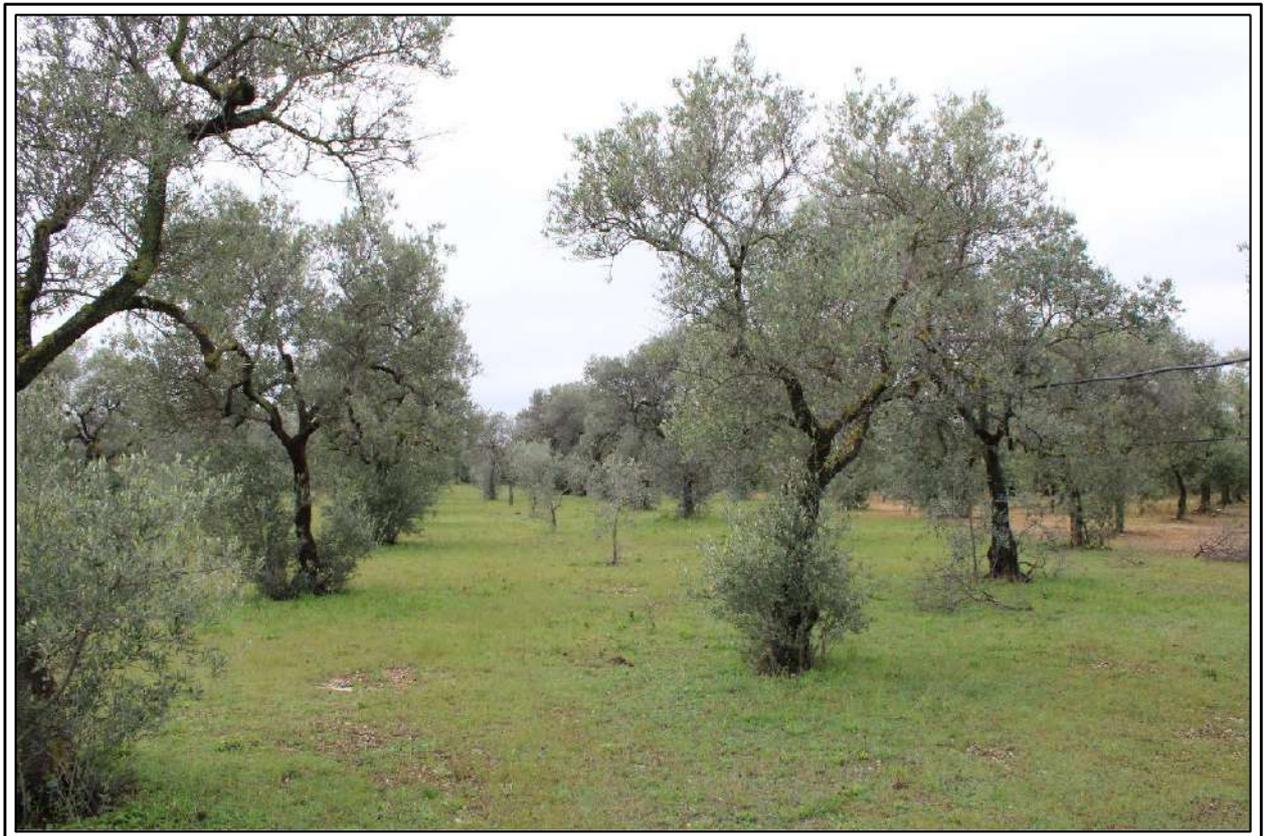
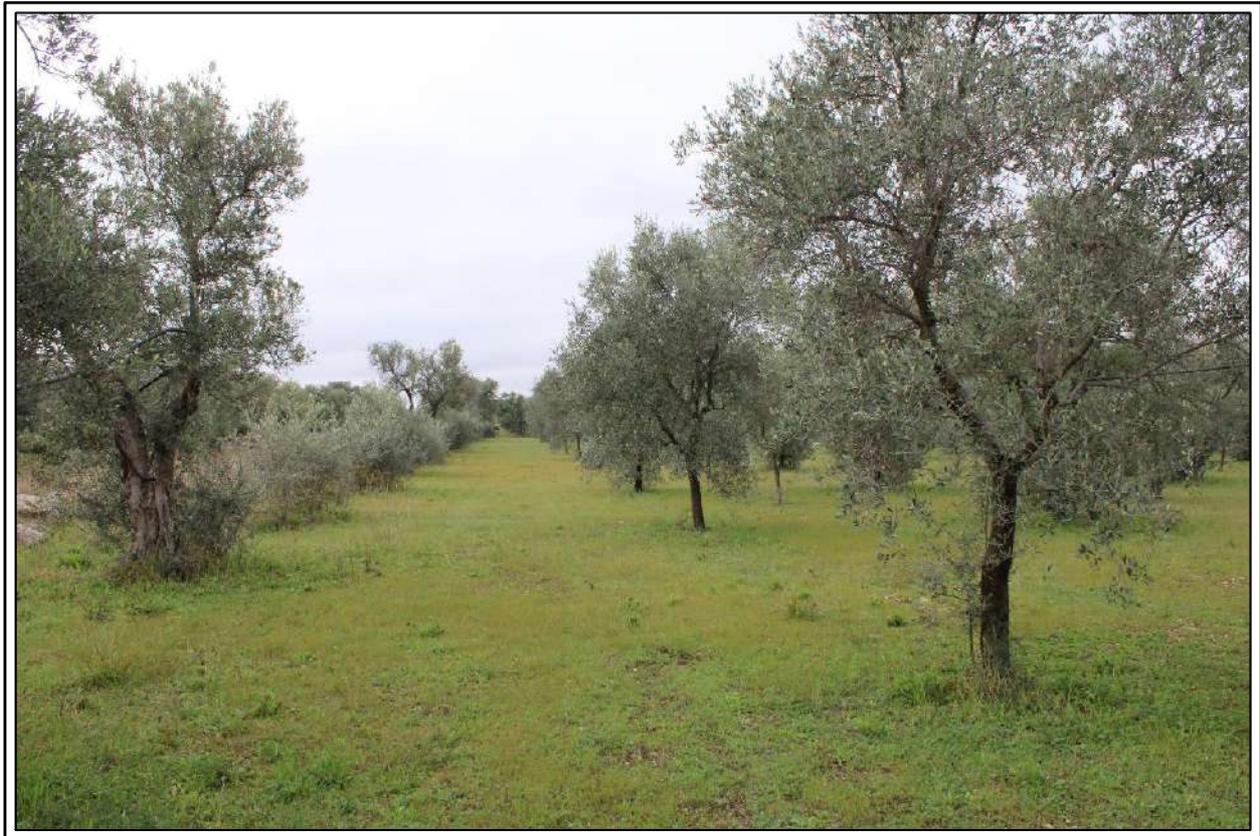
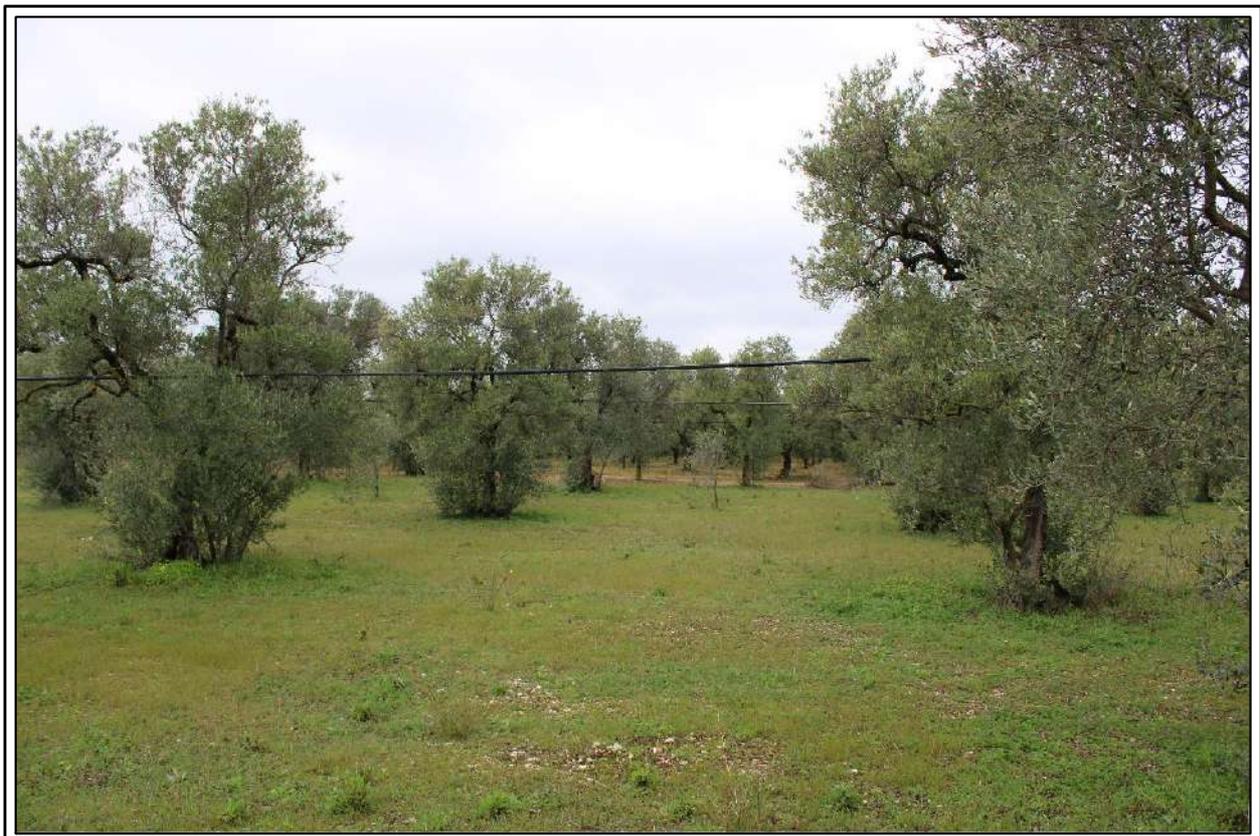
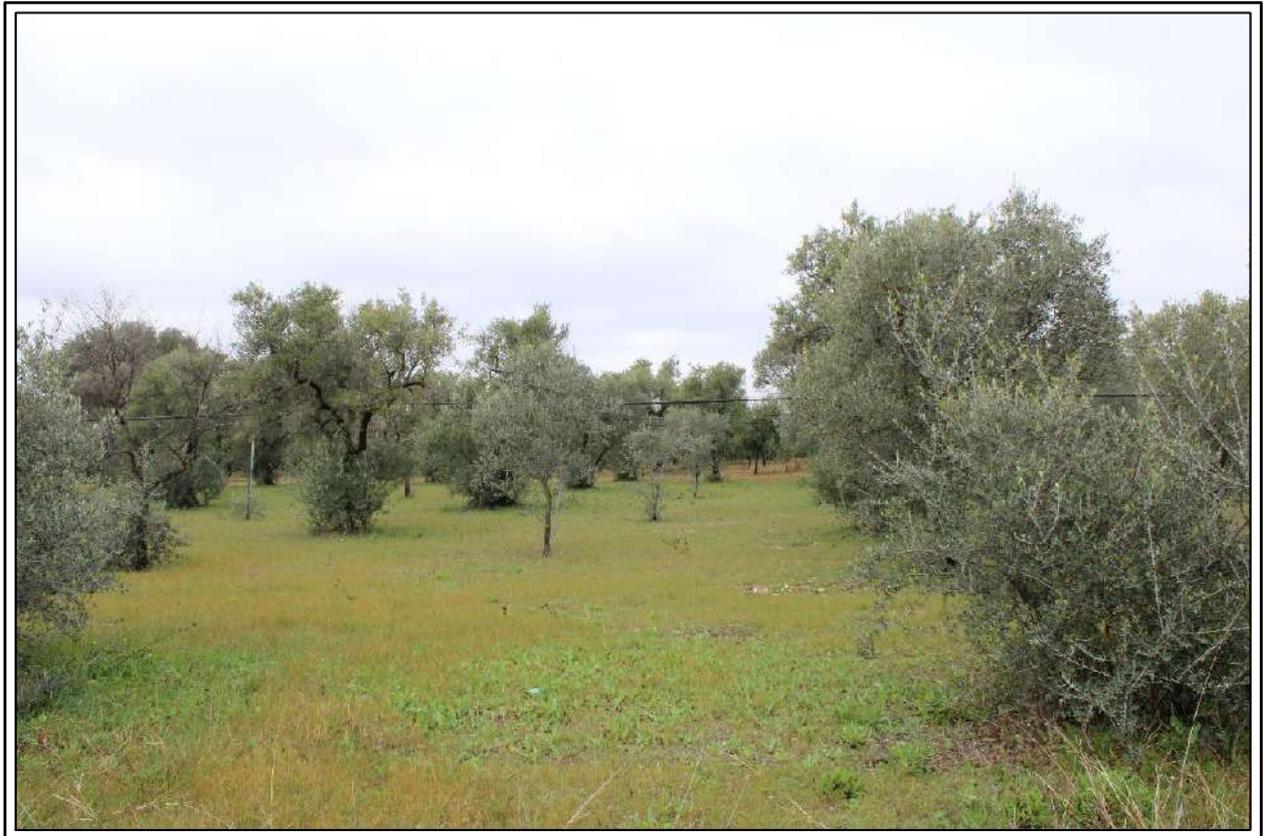
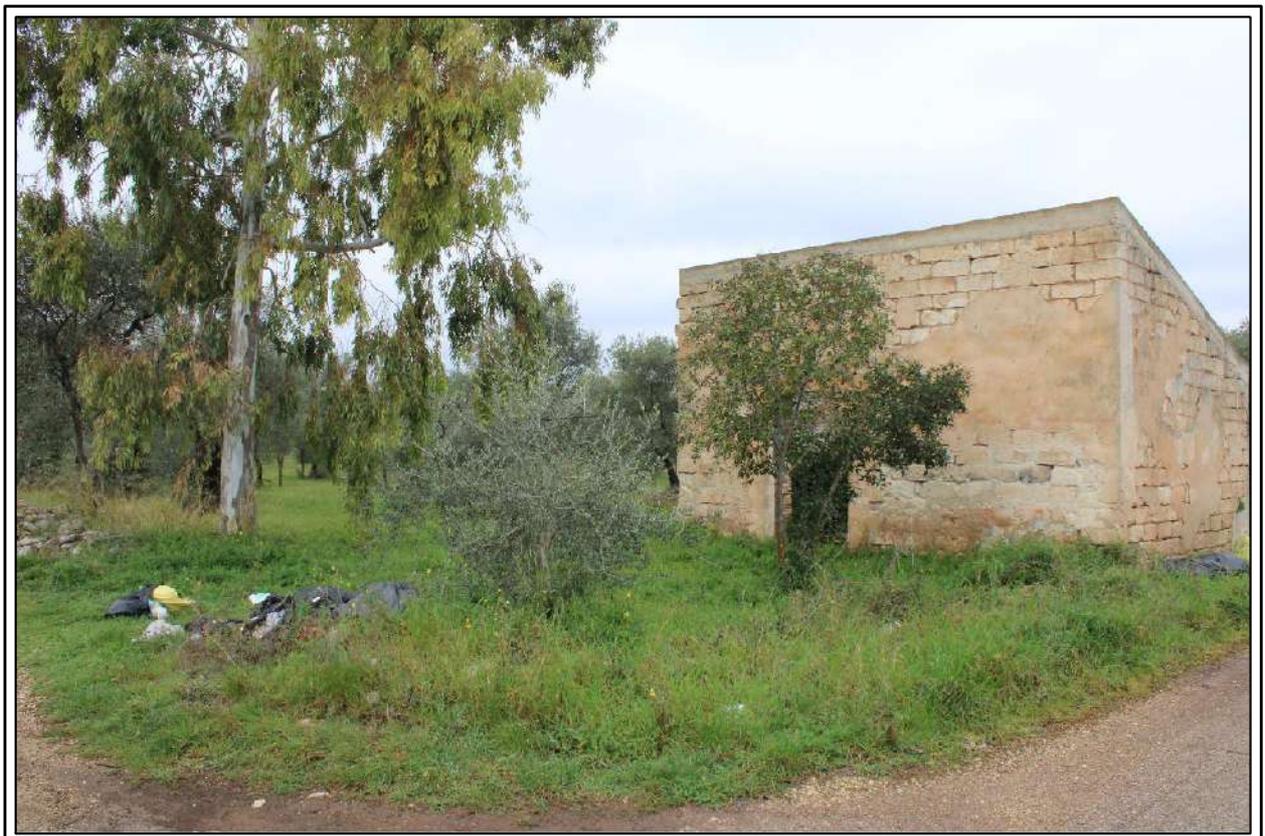
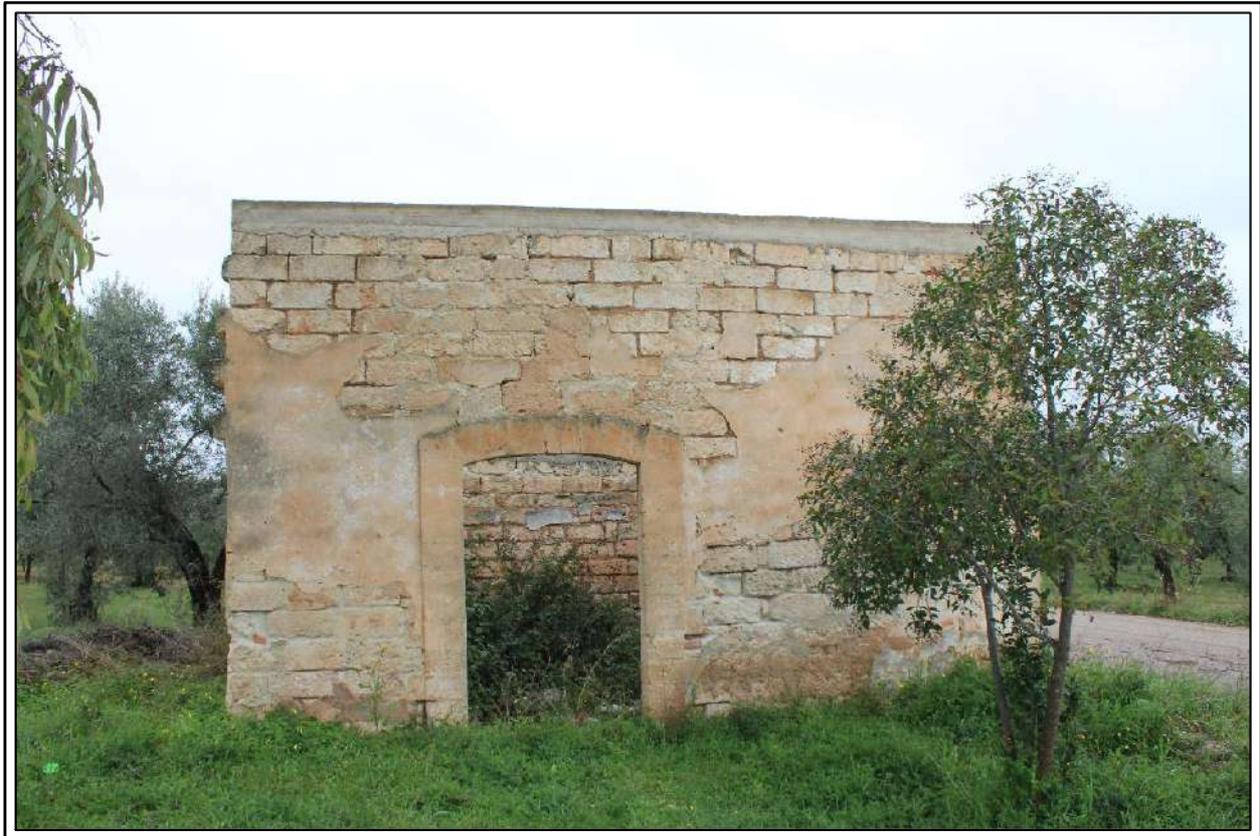
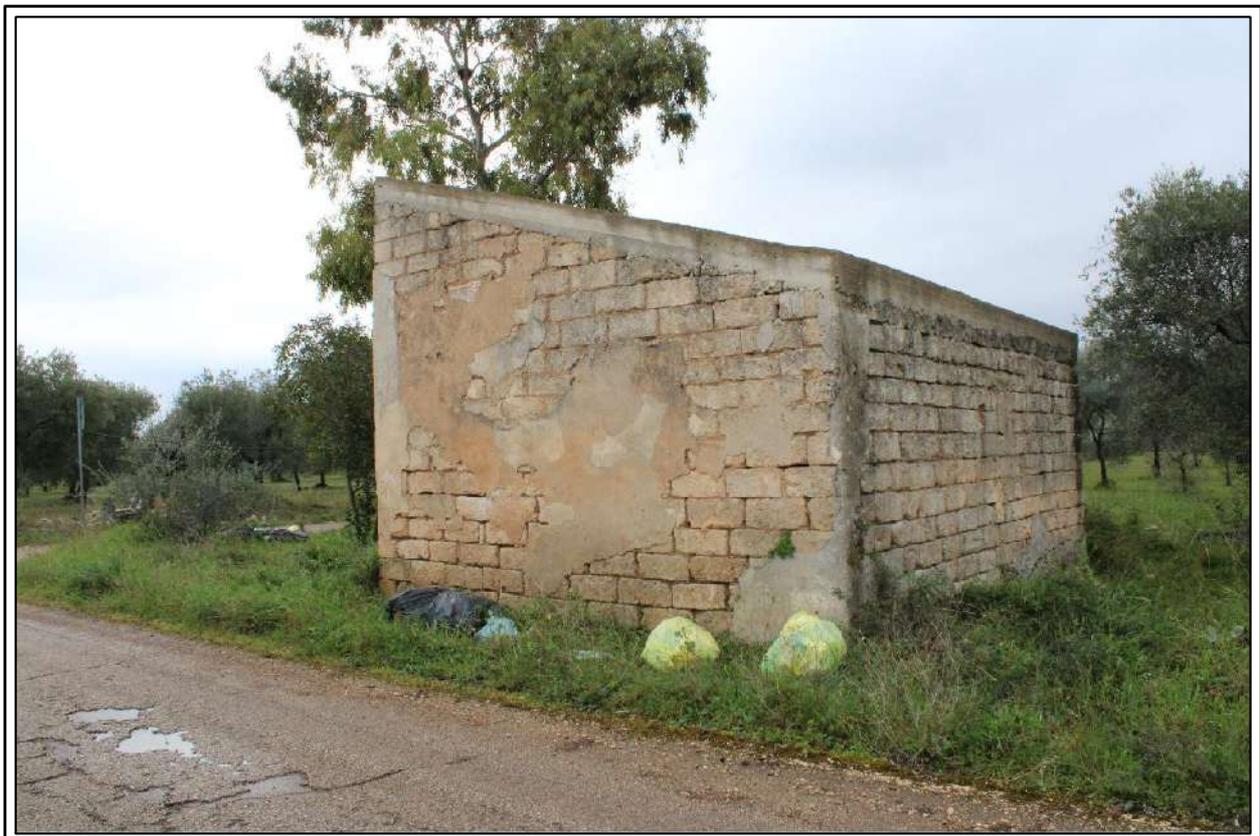
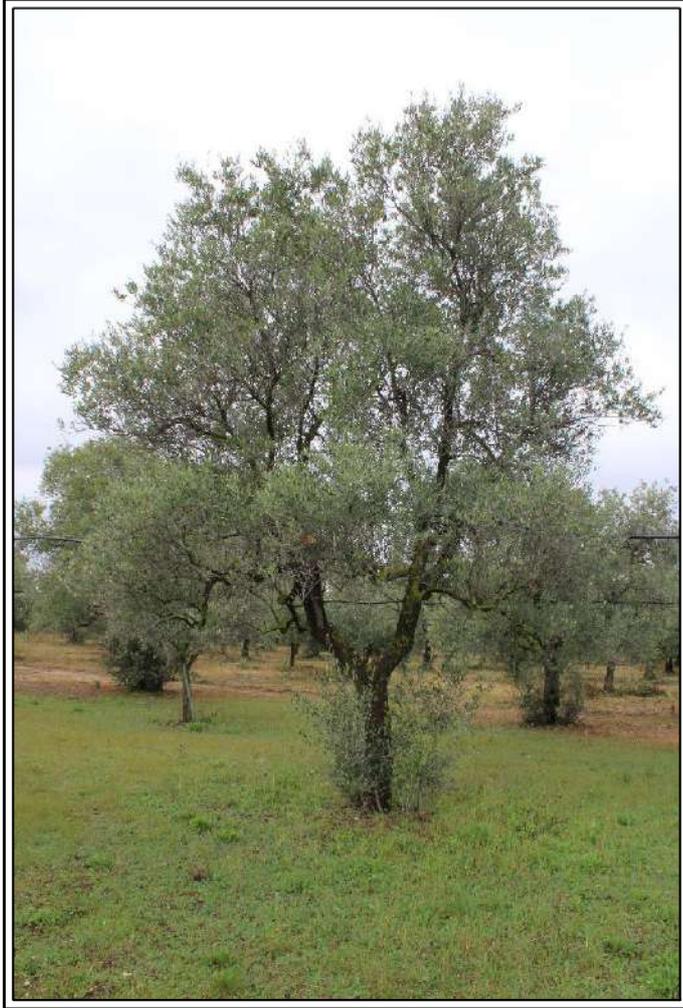
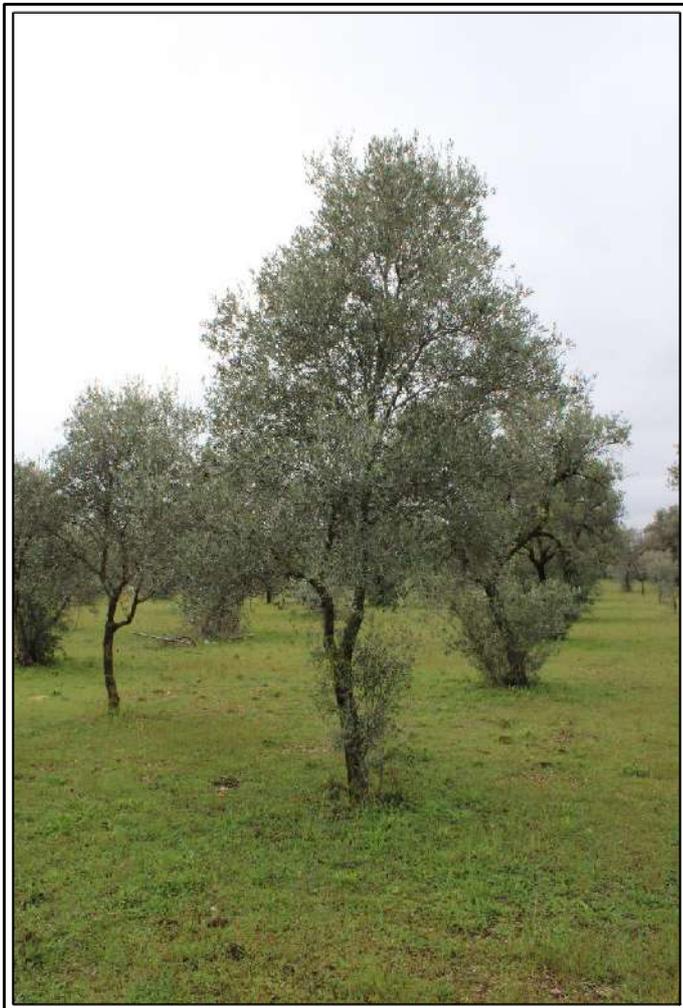
Il fabbricato collabente, identificato con la particella 219 (ex p.lla 31), si sviluppa su di un unico livello. Un tempo, probabilmente, era destinato a deposito di attrezzi agricoli. In pianta ha una forma rettangolare ed è costituito da un solo ambiente. L'immobile si presenta strutturalmente fatiscente, la copertura è interamente crollata ed all'interno non vi è alcuna pavimentazione ma solo battuto di terra, oltretutto infestato da vegetazione spontanea; le murature perimetrali portanti, costituite da blocchi di pietra e tufo, presentano alcune lesioni e sono quasi interamente prive di intonaco, ad eccezione di alcune porzioni che presentano intonaco grezzo in cattive condizioni di manutenzione. (Documentazione fotografica All. C - foto da 1 a 16).

L'epoca in cui ha avuto luogo la costruzione dell'immobile oggetto di pignoramento risale a prima del 01 settembre 1967, con ogni probabilità avvenuta agli inizi degli anni '60. La struttura è stata realizzata a murature portanti in blocchi di pietra e tufo, mentre non si conosce la tipologia costruttiva della copertura in quanto crollata. In sede di sopralluogo, le murature perimetrali di cui si compone il fabbricato si presentavano fatiscenti con alcune lesioni, generate con ogni probabilità anche dall'infestazione di vegetazione spontanea.

L'intero corpo di fabbrica è quasi totalmente privo di intonaco e, pertanto, sono visibili i blocchi di pietra e tufo utilizzati per la sua realizzazione, il tutto si presenta in pessime condizioni di manutenzione; difatti, la concreta utilizzabilità è conseguibile con interventi edilizi di manutenzione ordinaria e straordinaria, nonché con interventi strutturali importanti, tali da permettere anche la ricostruzione della copertura.
