# TRIBUNALE ORDINARIO DI COSENZA

OGGETTO: Proced. R.G. N. **112/2012**

## RELAZIONE DI CONSULENZA TECNICA D'UFFICIO

Il bene oggetto della presente perizia è rappresentato da un appartamento posto al secondo piano di una piccola palazzina, ubicata in agro del comune di Marano Principato (CS), alla Via Curcio,42.

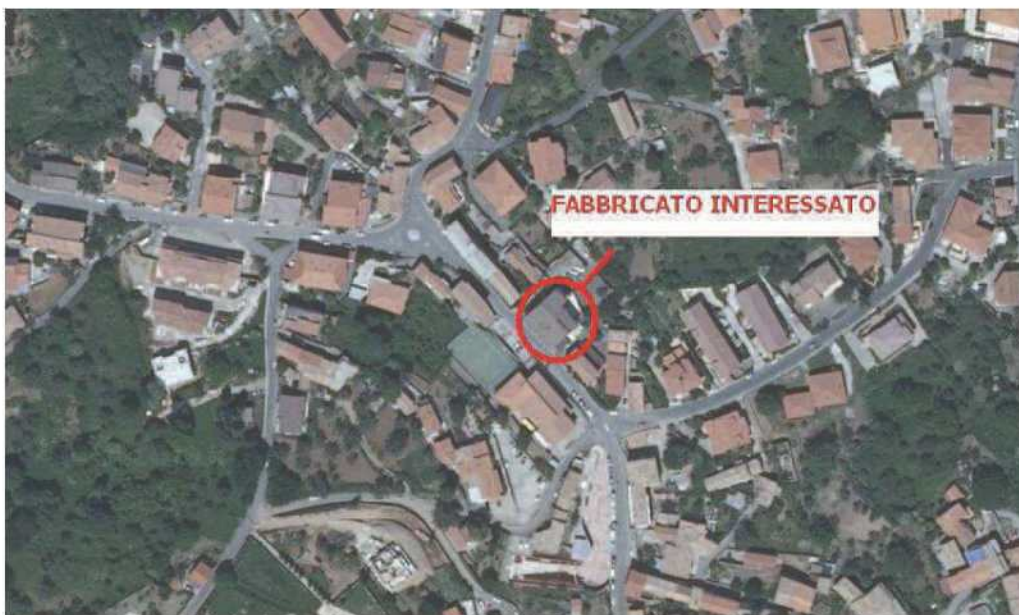
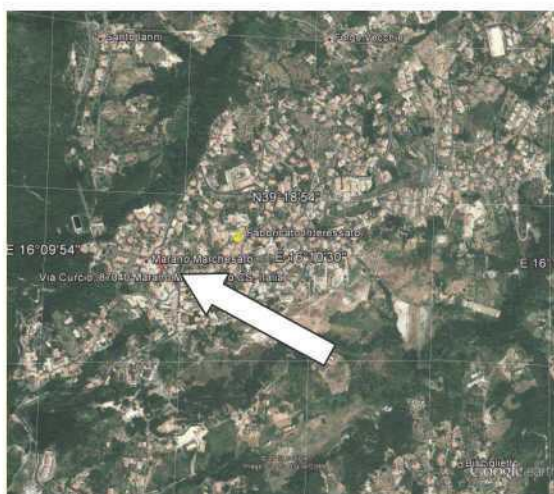
L'immobile si trova all'interno di una piccola palazzina composta da tre piani fuori terra, un quarto piano sottotetto ed un seminterrato, ubicata nel pieno centro abitato del comune di Marano Marchesato, in una zona con la presenza di numerosi fabbricati con destinazione ad uso residenziale.

L'edificio in cui si trova ubicato l'unità immobiliare, è costituito complessivamente da cinque appartamenti e da sei locali magazzini di cui uno al piano seminterrato.

Complessivamente l'immobile si sviluppa su cinque livelli, quattro fuori terra ed uno seminterrato.

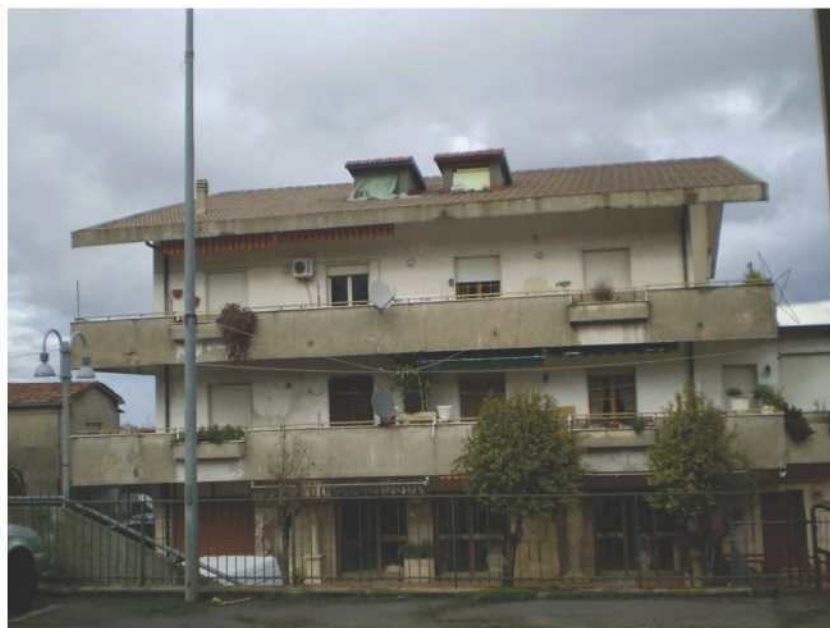
L'intonaco esterno della palazzina è del tipo civile liscio e presenta in più punti delle macchie di

umidità soprattutto lungo i cornicioni esterni, ma sostanzialmente le intere facciate nel complesso sono in discrete condizioni, e con evidenti segni di degrado e fenomeni di obsolescenza generalizzati.

Foto n. 1 – Vista Facciata esterna principale da Via Curcio

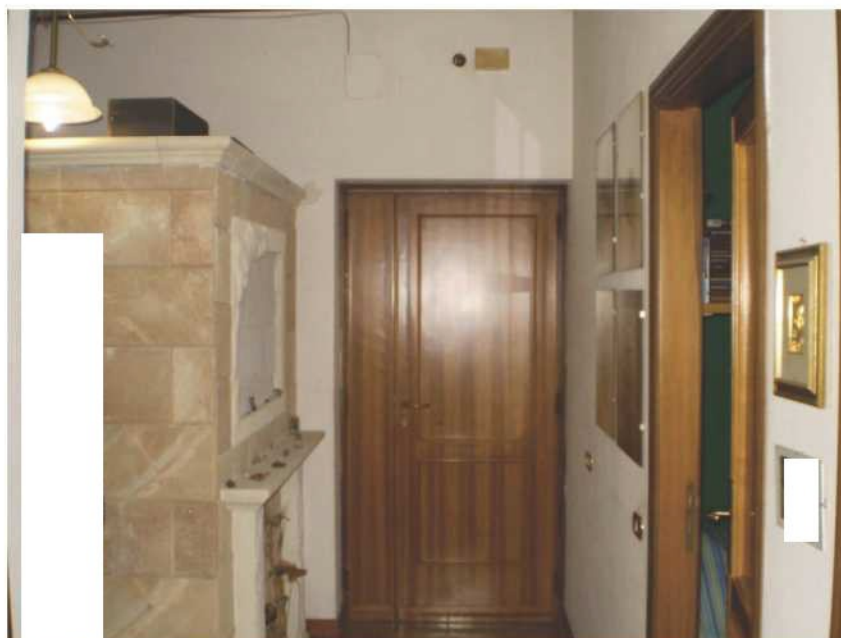
Il portoncino di ingresso principale è in legno tamburato-listellato, non blindato; le pareti interne ed i soffitti, sono rifinite con intonaco civile liscio.

Foto n. 2 – Vista interna - Ingresso con Portoncino

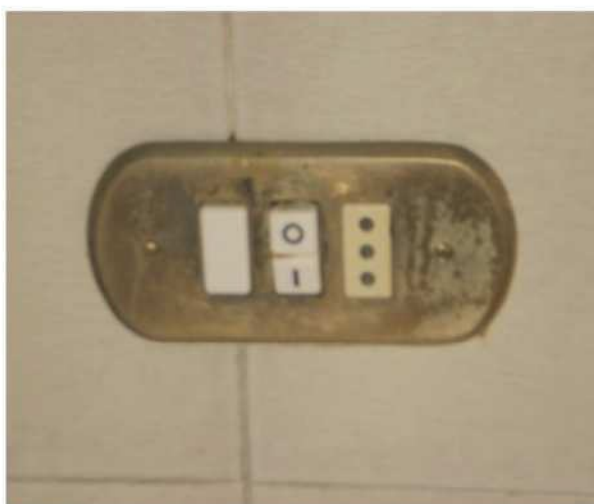
L'appartamento, da una verifica accurata, risulta fornito da un adeguato numero di punti luce, e punti prese, con la presenza di regolare interruttore generale. L'impianto elettrico allo stato attuale, essendo stato realizzato negli anni '80, non è corrispondente alla normativa vigente, per cui necessita sicuramente di intervento di adeguamento.

Foto n. 10 Particolare Interruttore

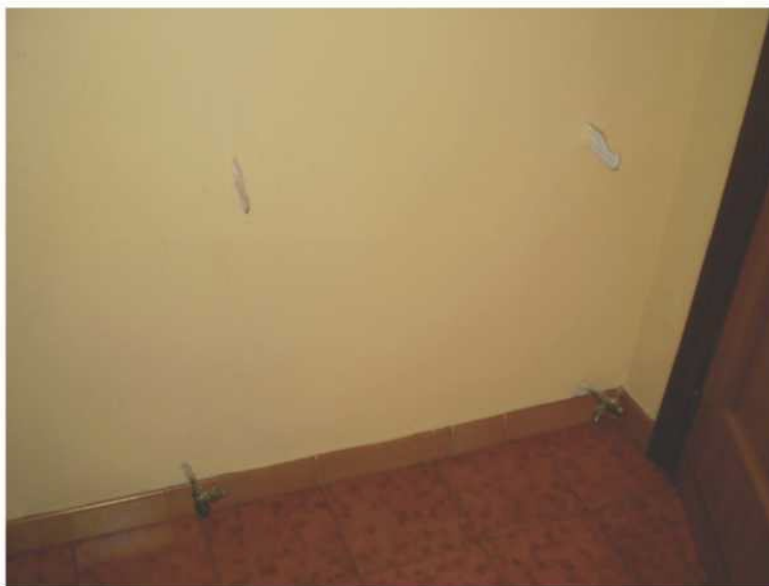
L'appartamento è fornito di impianto termico, collegato ad una caldaia esterna, ma che non risulta funzionante in quanto non sono presenti gli elementi scaldanti, infatti al momento del sopralluogo l'immobile era scaldato da una stufa a pellett ubicata nel soggiorno-cucina (Vedi allegato E).

Foto n. 11 – Attacchi privi di elementi scaldanti

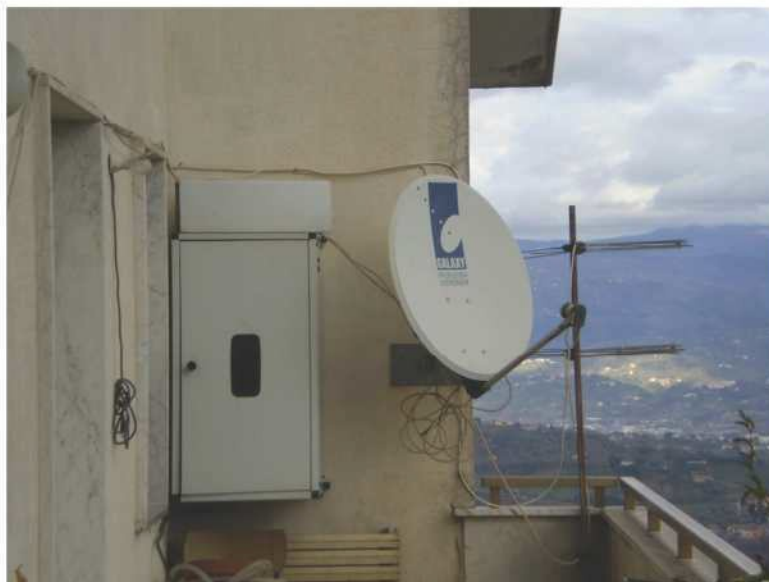
Foto n. 12 – Caldaia esterna (non funzionante) su balcone laterale

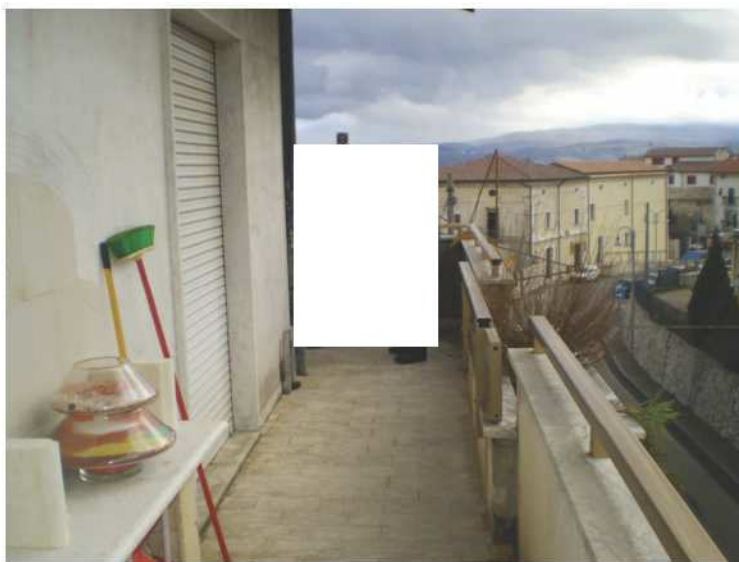
La pavimentazione esterna ed i relativi battiscopa montati sui balconi, sono in marmo di forma regolare, usurati dal tempo, a causa di mancata manutenzione, non avvenuta negli anni precedenti (Vedi allegato "E").

La parte superiore dei parapetti dei balconi è ricoperto da copertine di marmo, della larghezza di cm 10 circa, con sovrapposto poggiamano in alluminio scatolare anodizzato.

Foto n. 13 – Balcone principale con vista su Via Curcio
