TRIBUNALE ORDINARIO - URBINO

ESPROPRIAZIONI IMMOBILIARI

9/2019

CONSULENZA ESTIMATIVA GIUDIZIARIA

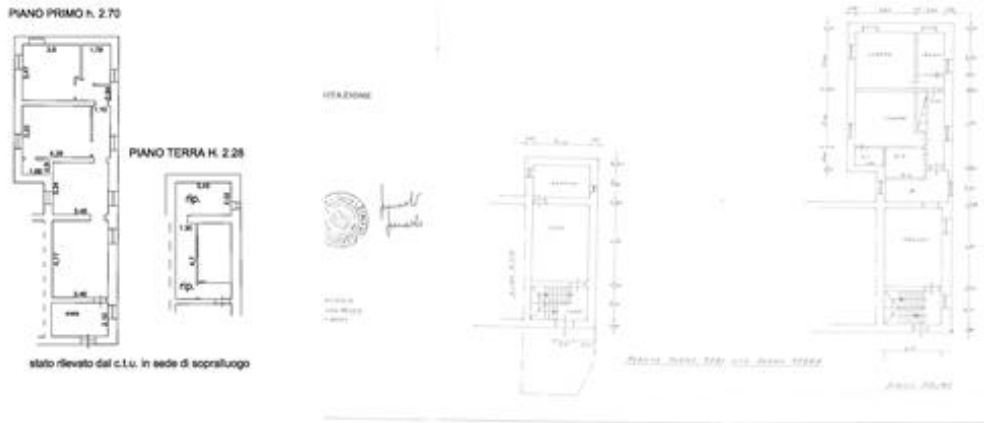
Sono state rilevate le seguenti difformità: Lievi modifiche interne delle murature portanti e tramezzature. Lievi divergenze nelle misure interne ed esterne rientranti nel 2% di tolleranza. Lieve difformità nelle altezze del piano terra a destinazione accessori abitativi. (normativa di riferimento: PRG :adottato con Delibera del C.C. N. 14 in data 15/04/2009, contro dedotta con Delibera del C.C. n. 34 del 18/07/2009)

stato dei luoghi al momento del sopralluogo del c.t.u.

stato di progetto abitazione

Le difformità sono regolarizzabili mediante: mediante accertamento di conformità in base all'art. 37/34 del testo unico 380 per sovradimensionamento delle misure di progetto; mentre per le modifiche interne sarebbe sufficiente una DIA ma con 1 pratica si riesce a sistemare tutto ed ha prevalenza le difformità delle misure.

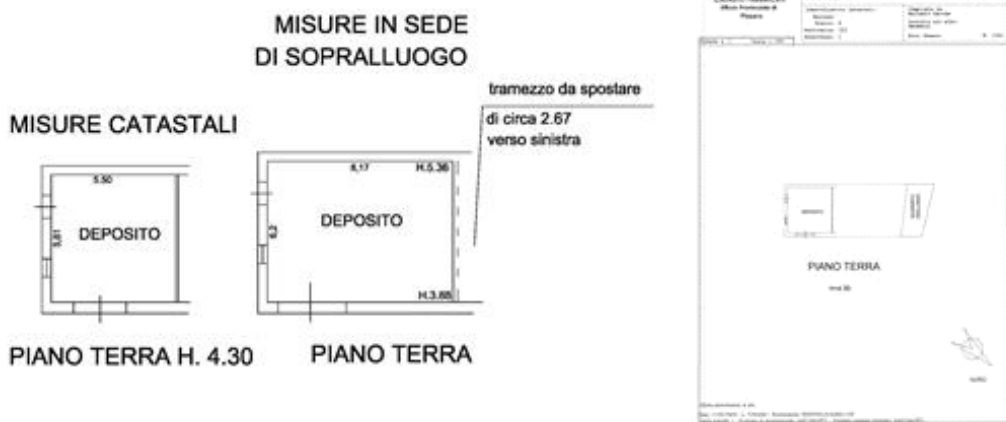
Sono state rilevate le seguenti difformità: allo stato attuale la porzione in uso è superiore alla proprietà indicata in accatastamento. Tale fabbricato è ante '67 ed urbanisticamente non esiste memoria urbanistica, pertanto fa fede l'accatastamento nel quale risulta di proprietà una porzione più piccolo di quanto in uso. Si conferma l'esattezza dello scoperto esclusivo.

- demolizione tramezzo e ricostruzione nella giusta posizione, materiale e mano d'opera valutazione a corpo. : €500,00

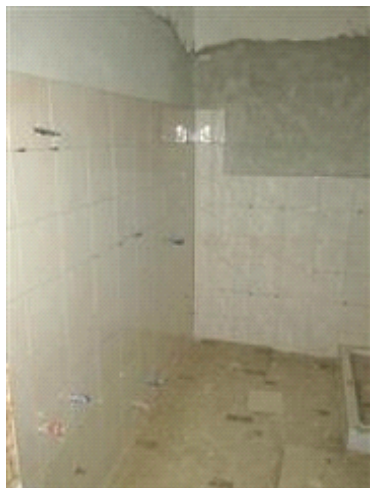
Il fabbricato ha una buona distribuzione con collegamento dall'esterno con vano scala da cielo a terra.

Internamente all'alloggio la distribuzione di vani è corretta e con buona coerenza di una funzionalità moderna.

Gli impianti sotto traccia sono buoni e di un livello medio alto, con l'impianto termico a doppia predisposizione. Con camino termico persente in loco e a caldaia (non presente in loco). Predisposizione per accumulo di acqua sanitaria.

Le rifiniture interne sono parzialmente eseguite, le caratteristiche sono quelle in adozione nei periodi di ristrutturazione.

Nell'insieme l'interno dell'alloggio non ha risentito dell'abbandono se non per gli infissi esterni che hanno necessità di un'opera di manutenzione ordinaria.

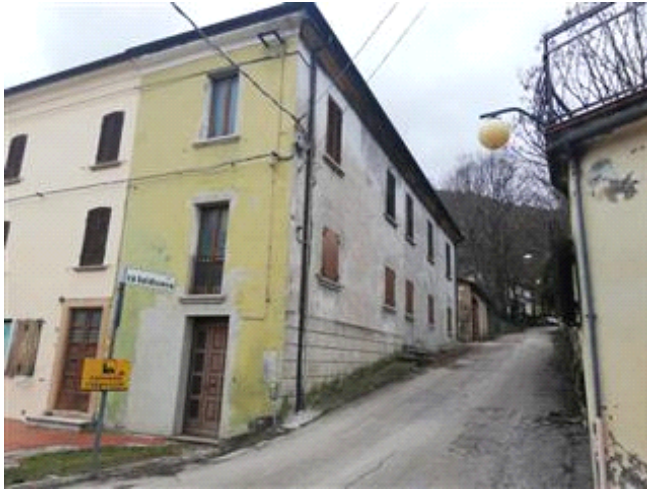
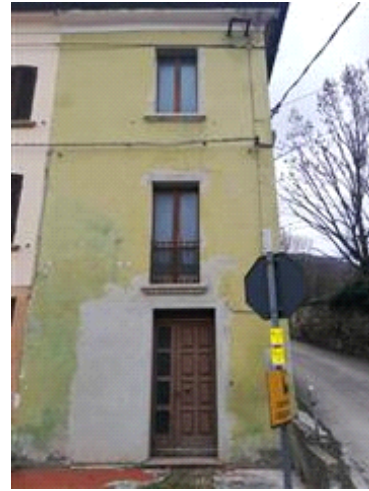
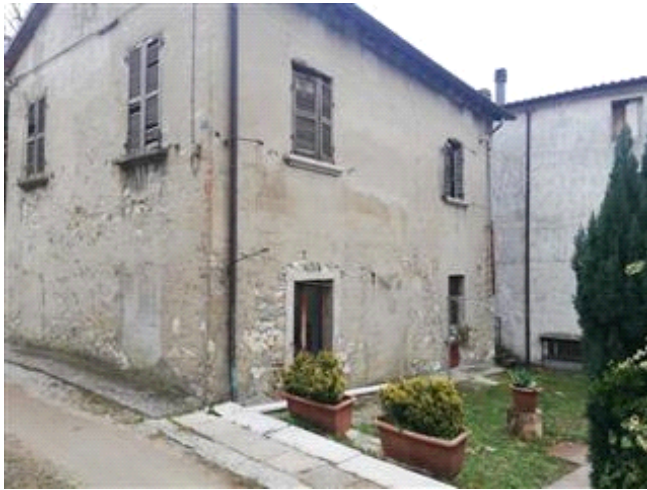
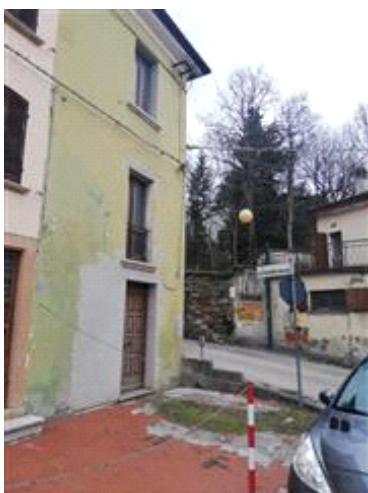
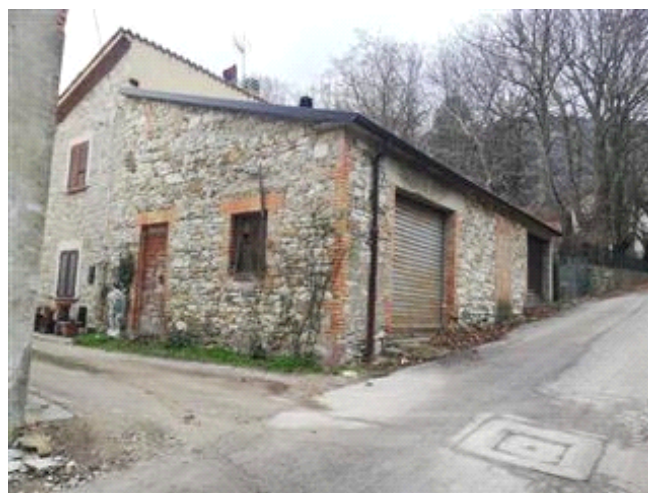
Non ci sono impianti da segnalare non ci sono criticità da segnalare ne alla struttua ne alle parti di rifiniture che sono presso che inesistenti.

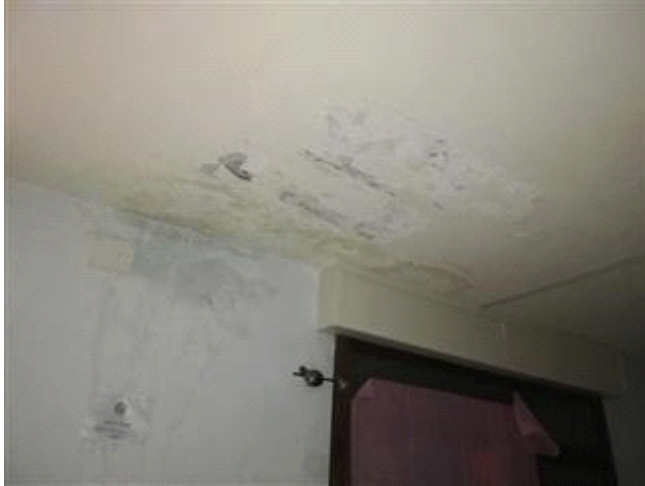
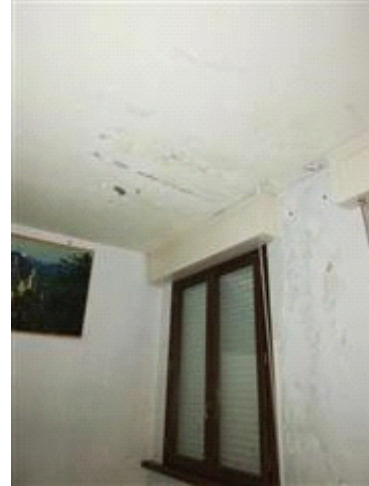
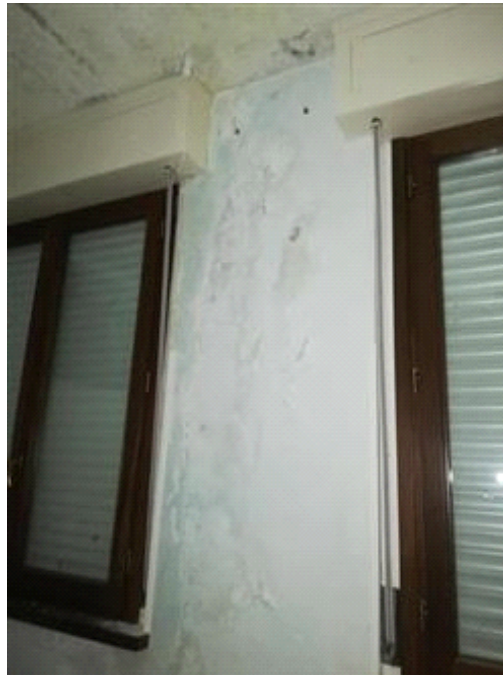
Al suo interno sono visibili gli anni passati dalla chiusura, con evidenti danni per infiltrazioni dai solaio superiori e lungo le murature verticali.

In considerazione allo stato di degrado dell'intero fabbricato, nel quale è chiara la mancanza di manutenzione straordinaria ed ordinaria, sia agli interni che agli esterni dello stesso. Si ritiene che i danni subiti nel soffitto per infiltrazione di acqua da altre proprietà e fuoriuscita di acqua o liquido di scarico nella parte verticale, sarà difficile ottenere un risarcimento danno o la sistemazione degli stessi. Si stima a corpo in euro 2.000,00 la sistemazione dei danni subiti per gli evidenti vizi visivi.

Le difformità sono regolarizzabili mediante: Vanno fatte indagini approfondite sui motivi che hanno creato questi danni, se imputabile alle proprietà sopra di esse andranno presi accordi con i proprietari per la sistemazione dei danni, mentre se la causa è condominiale (imputabile al mal funzionamento dei discendenti del tetto) il condominio dovrà intervenire alla sostituzione o alla manutenzione degli stessi. Riferito al danno sulla parete verticale.

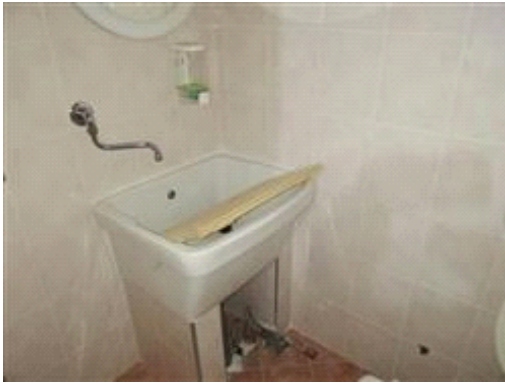
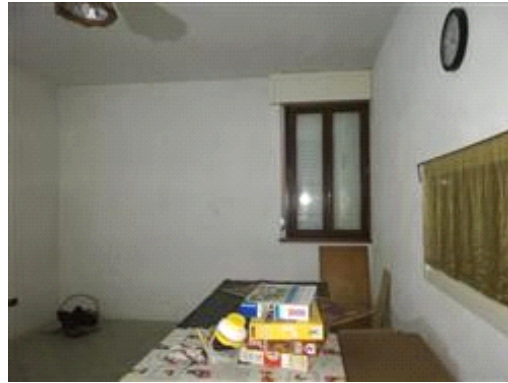
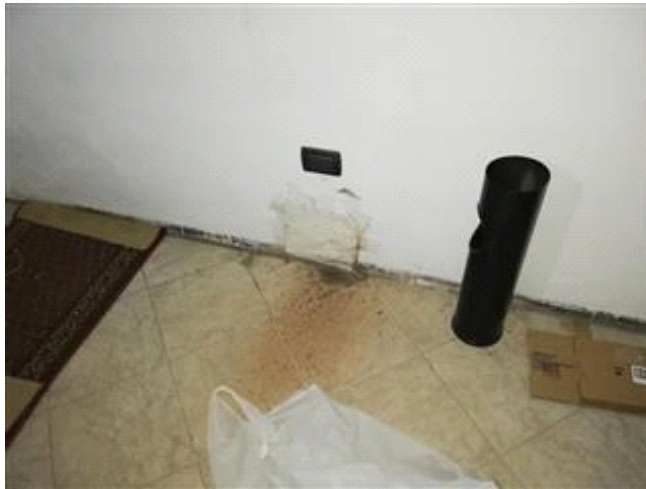
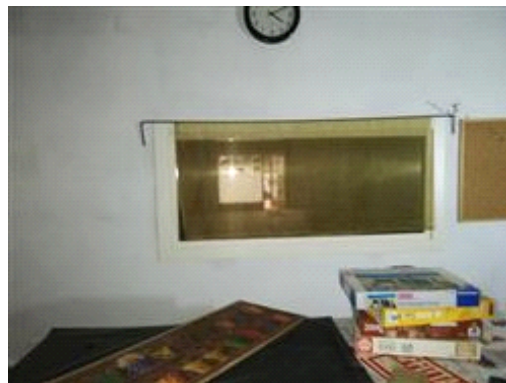
tutte le finestre e porte che danno veso il terrazzo esclusivo sono stati interdetti con chiusura murata delle bucaure, negando l'accesso al terrazzo esclusivi che poteva valorizzare la proprietà.
