TRIBUNALE DI VERONA
ESECUZIONI IMMOBILIARI

PERIZIA DI STIMA
LOTTE DA 1 A 8

Esecuzione Immobiliare	326/2023 R.G.E.
Giudice	Dott. Attilio Burti
Creditore procedente	BCC NPLS 2020 S.R.L.
Parte eseguita	[REDACTED]

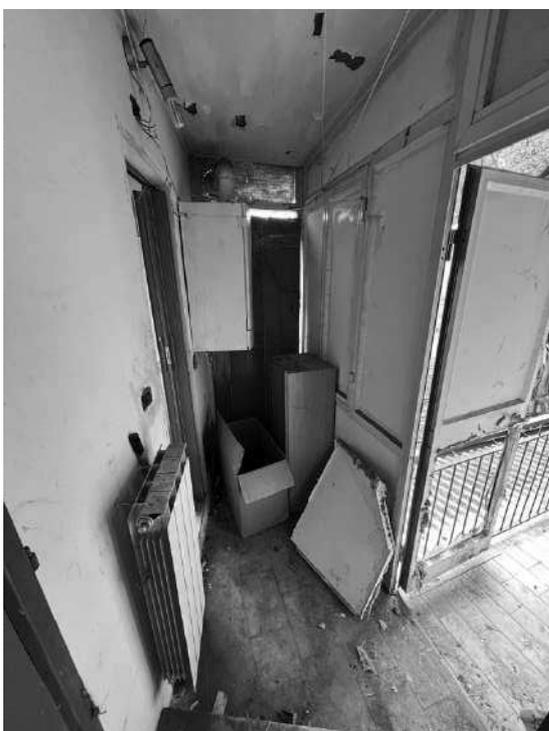
Vista del disimpegno

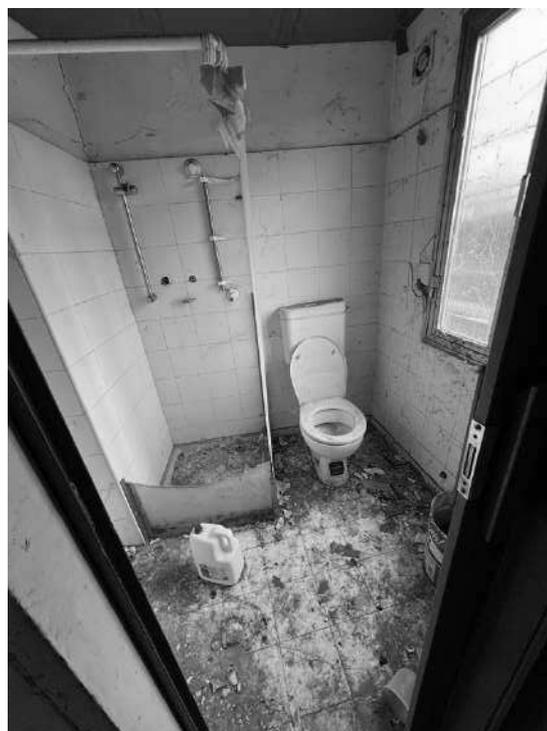
Vista del bagno

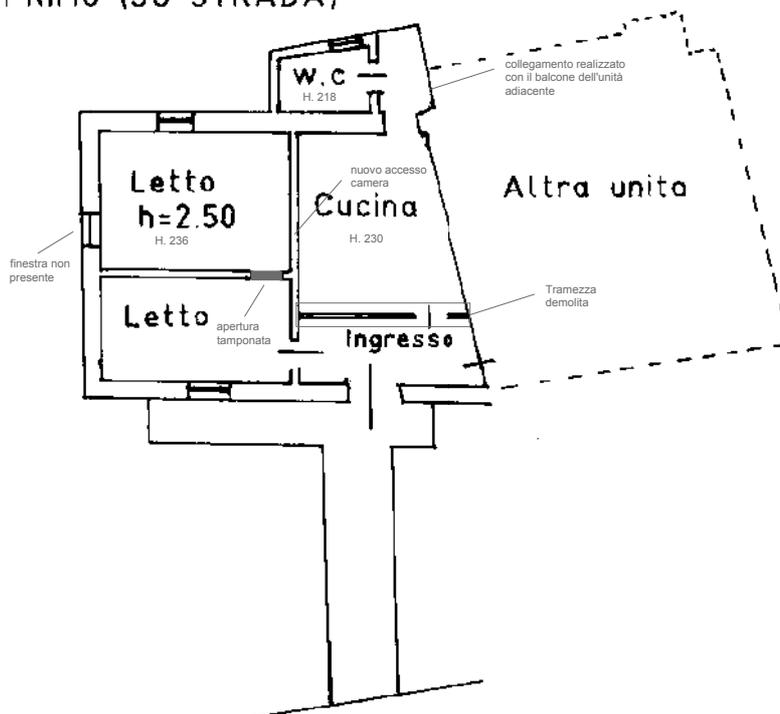
PIANO PRIMO (SU STRADA)

Il sopralluogo effettuato in data 01/02/2024, per quanto riguarda l'unità censita al foglio 275 – particella 541 – sub. 5, ha evidenziato le seguenti difformità catastali:

- La tramezza di divisione tra la camera e la cucina non risulta in posizione corretta
- Le altezze riportate all'interno della planimetria catastale non sono corrette

In seguito alla presentazione e all'ottenimento di un parere favorevole della pratica edilizia, sarà necessario presentare una pratica Docfa per l'aggiornamento della documentazione depositata e la fusione delle due unità abitative. Il costo ipotizzato per la presentazione della pratica da parte di un tecnico abilitato è pari a € 900,00.

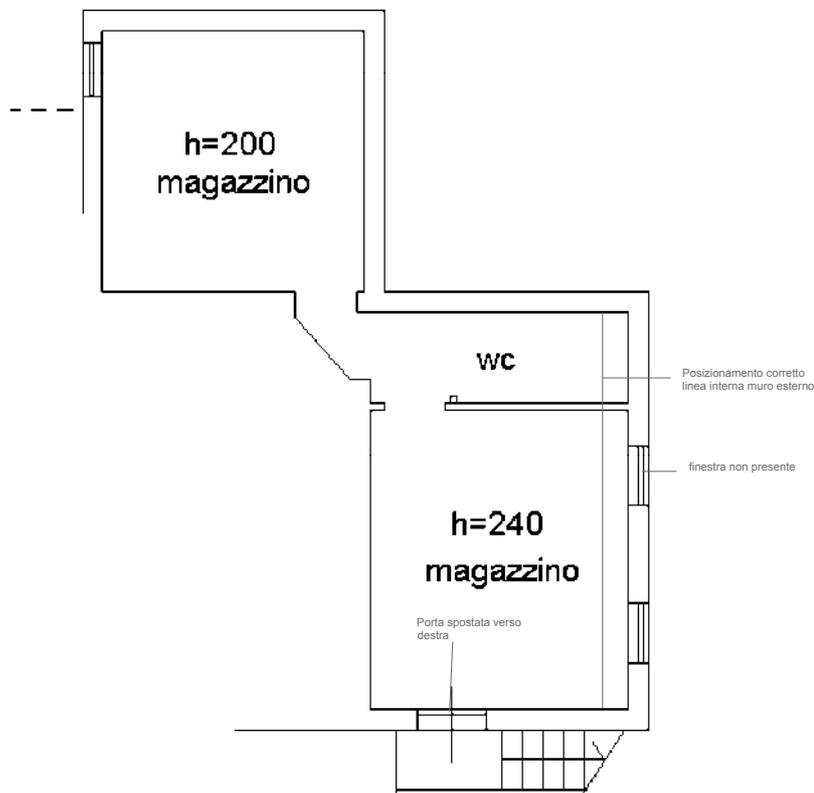
- Il locale d'ingresso del magazzino risulta più stretto
- Le altezze riportate all'interno della planimetria catastale non sono corrette. Per il locale magazzino in ingresso l'altezza è pari a 227 cm. mentre per il locale magazzino sul retro l'altezza interna è pari a 179 cm.
- La porta d'ingresso risulta non correttamente posizionata e la finestra sul fronte est risulta assente
- Infine il wc dovrà essere eliminato poiché non autorizzato

In seguito alla presentazione e all'ottenimento di un parere favorevole della pratica edilizia in sanatoria, sarà necessario presentare una pratica Docfa per l'aggiornamento della documentazione depositata. Il costo ipotizzato per la presentazione della pratica da parte di un tecnico abilitato è pari a € 500,00.

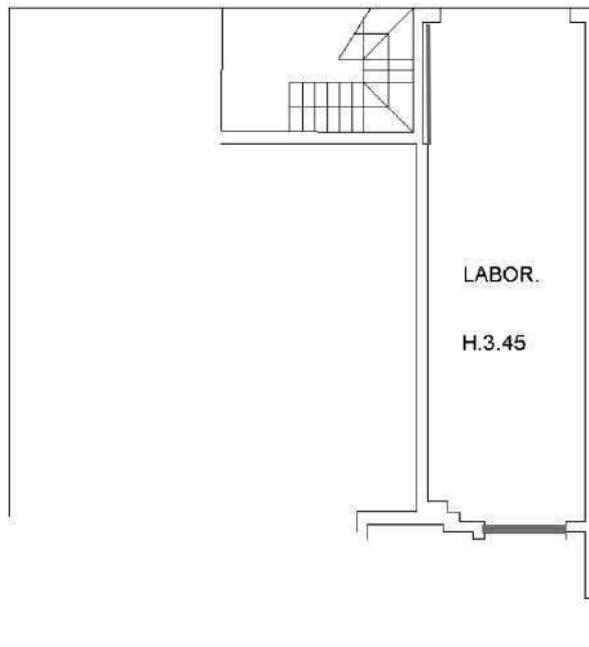
- Sul retro del locale non è presente l'apertura di collegamento con l'unità retrostante ed è stata tamponata
- Non è presente la nicchia sul lato sinistro. Il muro prosegue in linea retta senza la rientranza rappresentata in planimetria

In seguito alla presentazione e all'ottenimento di un parere favorevole della pratica edilizia in sanatoria, sarà necessario presentare una pratica Docfa per l'aggiornamento della documentazione depositata. Il costo ipotizzato per la presentazione della pratica da parte di un tecnico abilitato è pari a € 500,00.

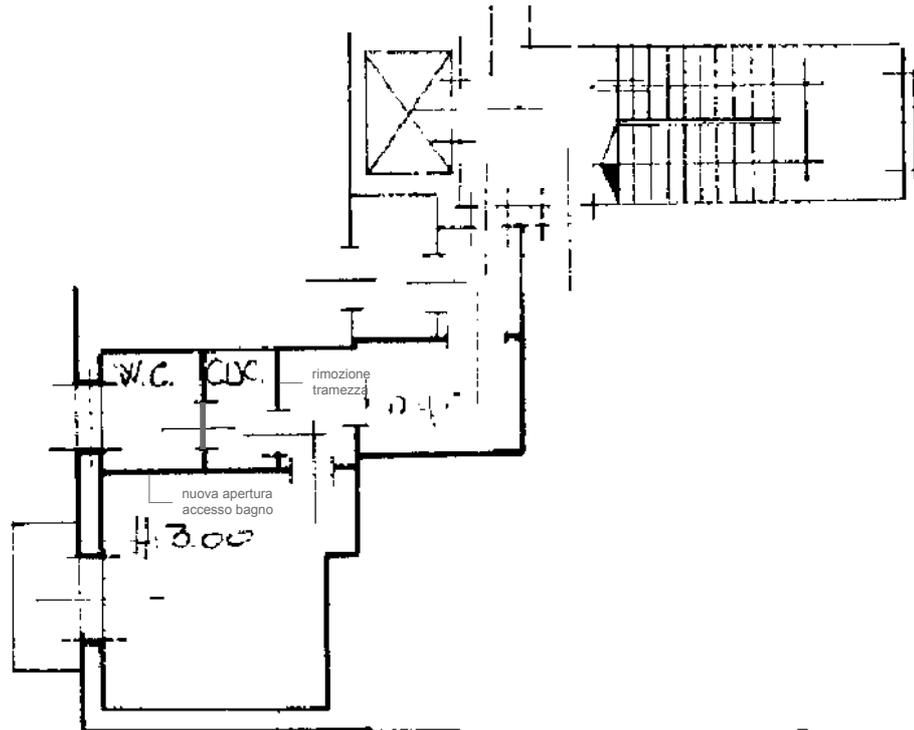
- È stata rimossa una tramezza di divisione tra l'angolo cottura e il disimpegno
- È stato tamponato l'accesso del bagno indicato in planimetria e realizzato un nuovo accesso direttamente dalla zona giorno.

In seguito all'incontro con i tecnici dell'edilizia privata del Comune di Verona è emerso che tale bene non è sanabile in quanto tale appartamento non era stato autorizzato e non presenta le metrature minime (SUL) richieste dal vigente regolamento edilizio.

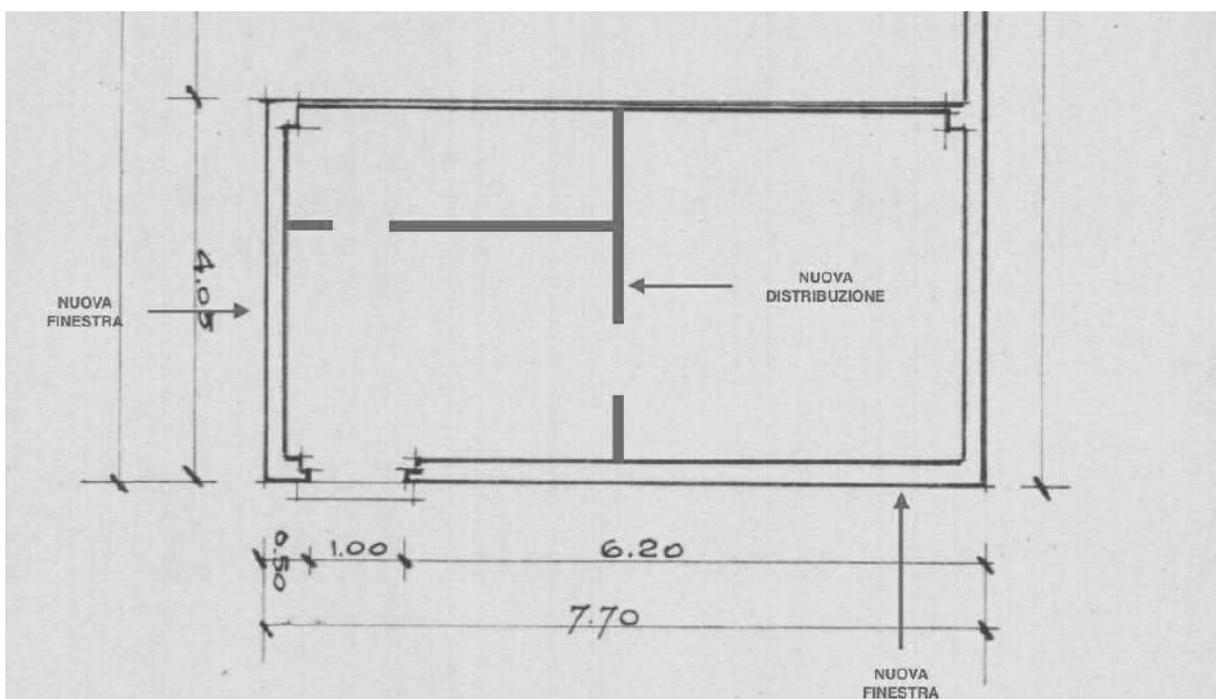
Inoltre, sono state realizzate delle aperture non autorizzate sia sul prospetto est realizzando una porta finestra, sia sul prospetto sud, realizzando un'ampia portafinestra.

Si ritiene necessaria un ripristino alla destinazione d'uso autorizzata e una messa a norma della parte impiantistica.
