TRIBUNALE ORDINARIO
di TERNI
SEZIONE CIVILE UNICA

Fallimento n. R. F. 45/2017

- **ELABORATO PERITALE**
- **ALLEGATO "A"**
 - Estratto di mappa catastale;
 - Visura catastale;
 - Planimetria catastale.
- **ALLEGATO "B"**
 - Planimetria di rilievo;
 - Tavole con indicazione difformità edilizie;
 - Estratto di mappa con evidenziato lo sconfinamento rilevato.
- **ALLEGATO "C"**
 - Atto di provenienza.
- **ALLEGATO "D"**
 - Visura sintetica conservatoria.
- **ALLEGATO "E"**
 - Documentazione Edilizia.
- **ALLEGATO "F"**
 - Documentazione fotografica.

LOTTO UNICO – *Abitazione singola con destinazione residenziale in Frazione Collelungo, Località Montecucco – Baschi (TR)*

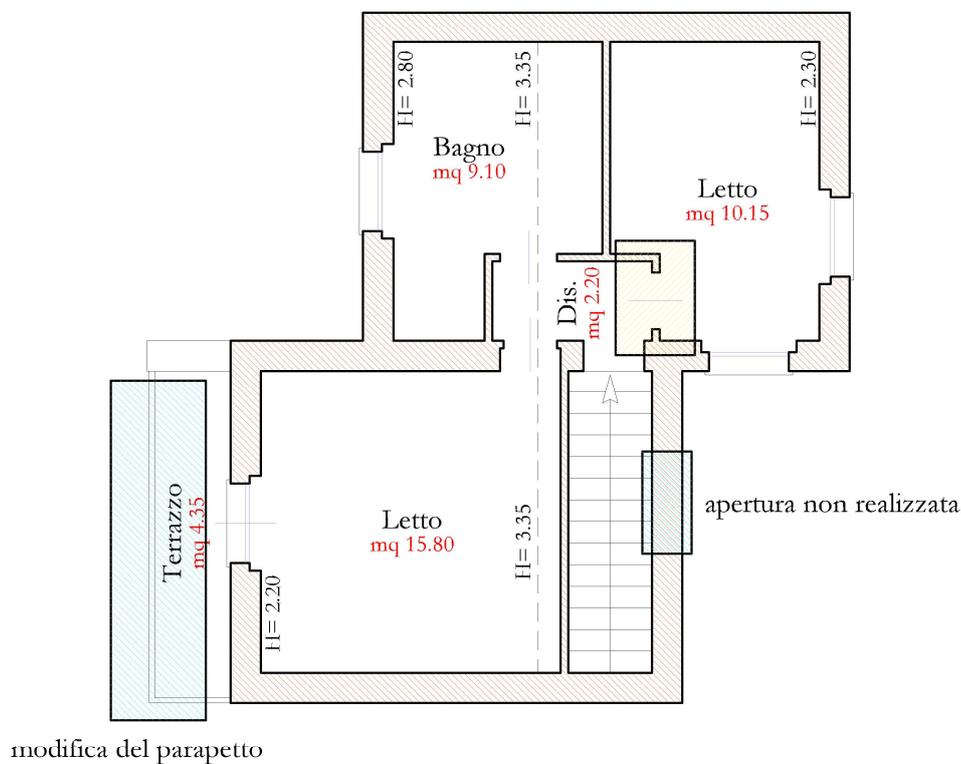
Piano Primo

- Modifica del parapetto del terrazzo;
- Modifica della distribuzione interna nel disimpegno.

Realizzazione marciapiede

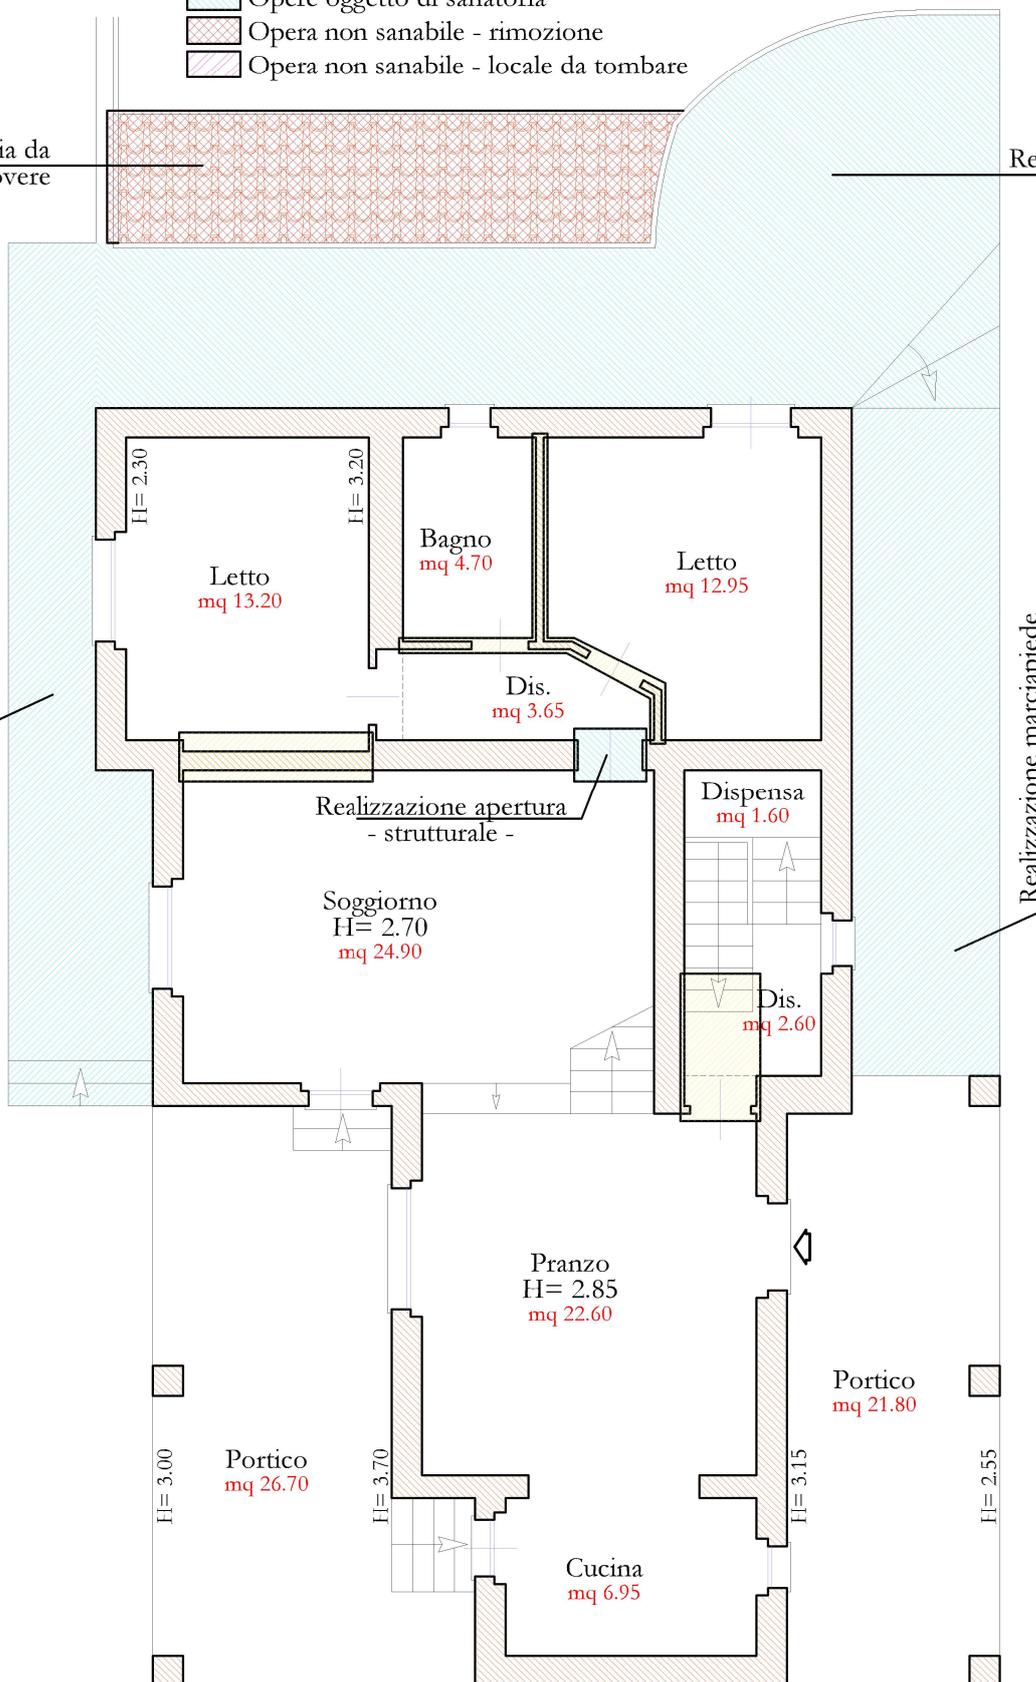
ELABORATO GRAFICO DIFFORMITA' RILEVATE

- Realizzazione del solaio posto al di sopra del vano centrale termica;
- Realizzazione del solaio posto al di sopra del locale tecnico (approvvigionamento idrico);
- Modifica della scala che porta al piano interrato;
- Modifica della distribuzione interna per la realizzazione di una seconda camera da letto al posto del soggiorno e modifica della conformazione del disimpegno posto all'interno della c.d. zona notte;

- Modifica della distribuzione interna del vano scala che conduce al piano interrato;
- Realizzazione di una nuova apertura per l'accesso al c.d. zona notte
- Parziale realizzazione del marciapiede perimetrale l'edificio.

- Modifica del vano autorimessa. Allo stato attuale risulta essere maggiore rispetto all'autorizzato, a discapito del locale magazzino;
- La modifica dell'autorimessa ha comportato anche l'utilizzo di parte destinata ad intercapedine;

- Utilizzo dell'intercapedine con la realizzazione di un vano w.c., di un locale lavanderia ed un vano tecnico. Nel w.c. è stata realizzata un'apertura c.d. bocca di lupo. Per l'accesso al vano tecnico sono state realizzate due aperture sulla muratura in cls, una comunicante con i vani interni l'altra sulla rampa per l'accesso carrabile al piano interrato.

- Utilizzo della zona destinata a terrapieno con locale magazzino/cantina. Sul punto si precisa che la variante prevede la realizzazione delle opere di fondazione alla quota del solaio posto al piano interrato, senza però utilizzare la parte sottostante fino al solaio del piano terra.

- Realizzazione di una tettoia posta all'ingresso dell'autorimessa;
- Realizzazione di un vano tecnico posto alla destra dell'ingresso all'autorimessa;
- Realizzazione di un locale tecnico posto alla sinistra della porta di accesso all'autorimessa.

Opera non sanabile - locale da tombare

Ai fini della sanatoria, dovranno essere eseguite le seguenti opere, in quanto non vi è possibilità di sanare le opere realizzate in difformità al titolo edilizio rilasciato dall'A.C. e cioè:

- I locali posti al piano interrato quali locale cantina ed i due vani tecnici (come meglio evidenziati nell'allegata tavola per le dimostrazioni delle opere difformi), questi dovranno essere tombati e chiuso l'accesso agli stessi;
- Rimozione della tettoia realizzata nella parte antistante l'ingresso all'autorimessa.

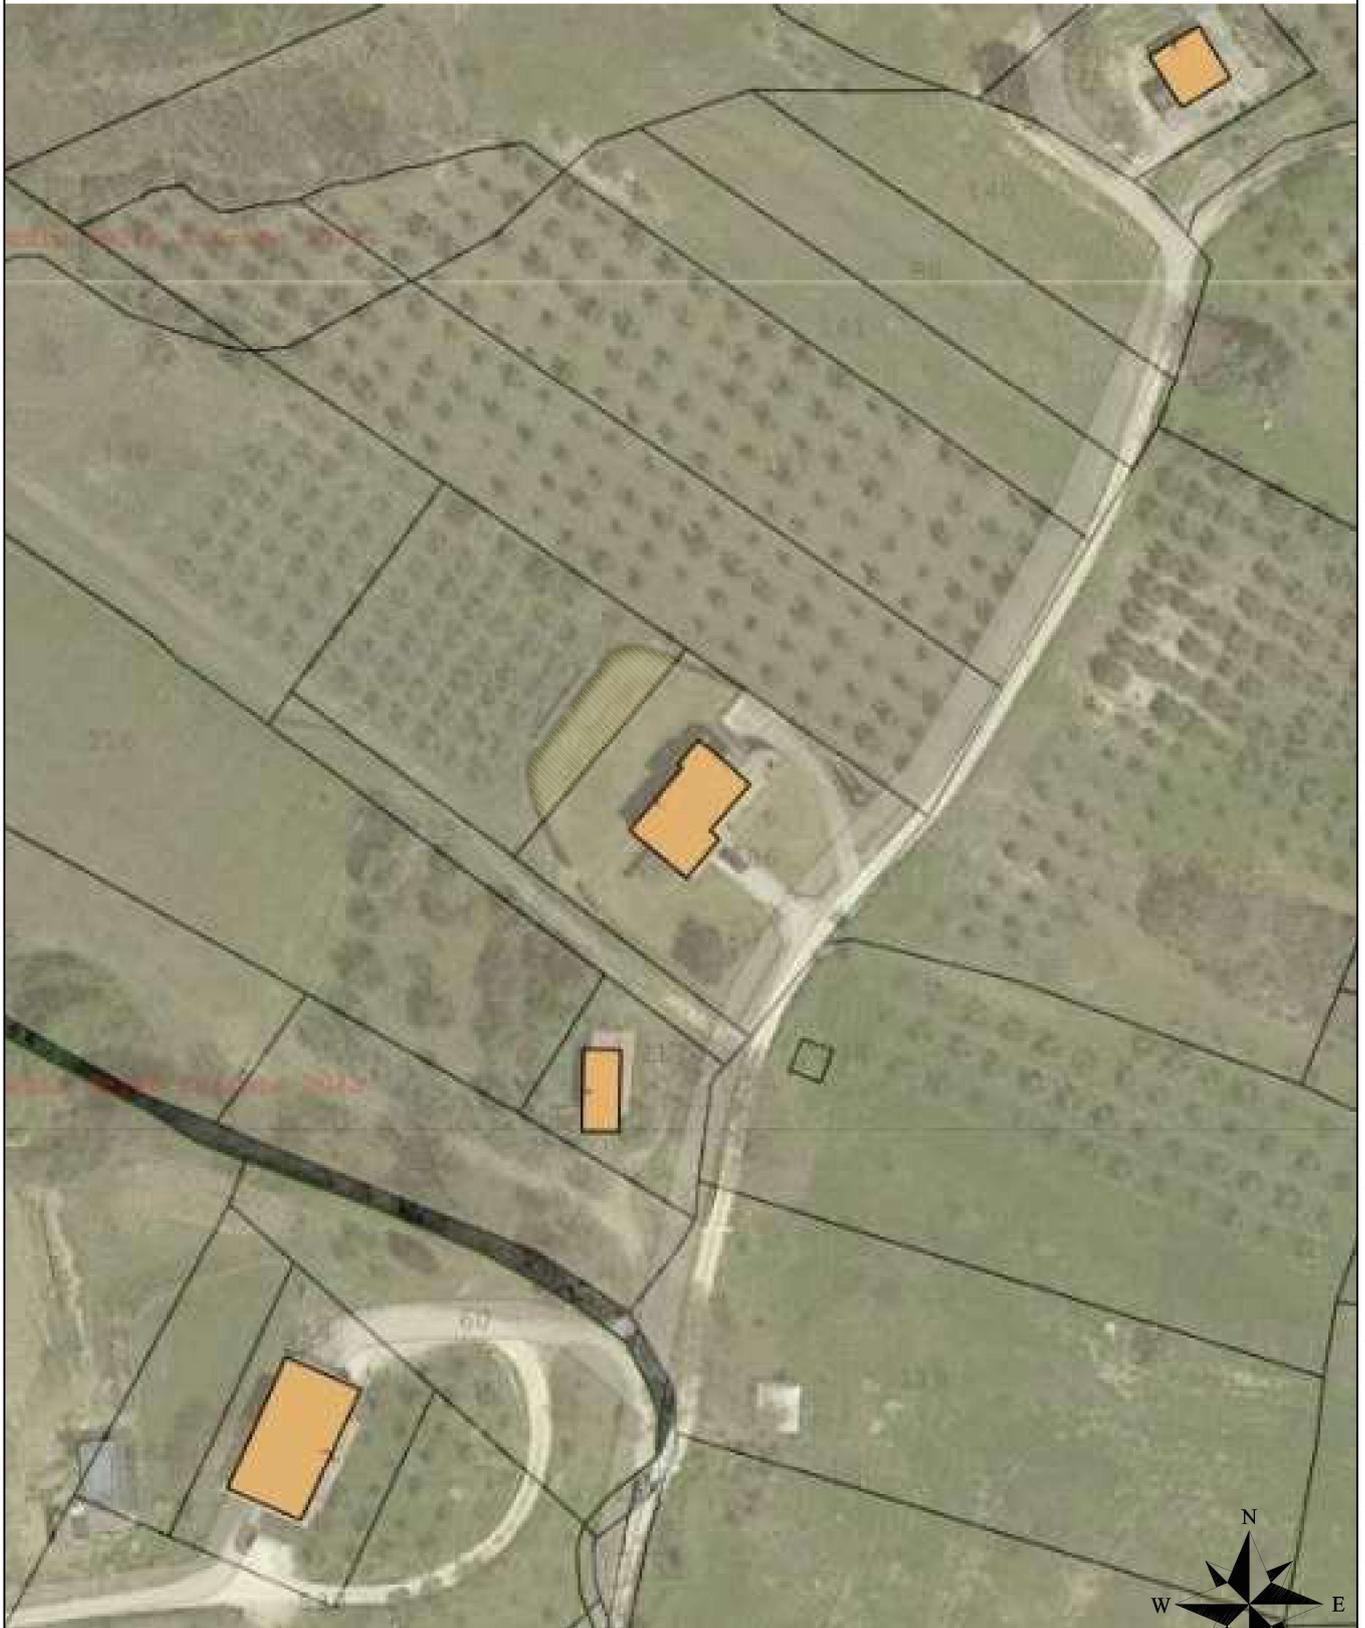
Conseguentemente al sopralluogo ed alla sovrapposizione tra lo stato di fatto ed il catastale si rileva che la corte esclusiva in parte ricade sulla particella limitrofa, sempre in capo alla stessa proprietà. Nel caso di vendita dell'immobile in studio si dovrà procedere alla rettifica del confine catastale posto sul retro dell'edificio.

Sconfinamento rilevato
