TRIBUNALE DI TEMPIO PAUSANIA

PROCEDURA ESECUTIVA IMMOBILIARE R.G.E. 76/2018

Relazione di consulenza Tecnica d'Ufficio – Stima dei beni pignorati

- **DATI TOPONOMASTICI:** Appartamento sito ad Olbia (SS) in via Dell'Erica
- **DATI CATASTALI:** N.C.E.U.: Foglio 36 particella n.3272 sub 1 Olbia (SS)

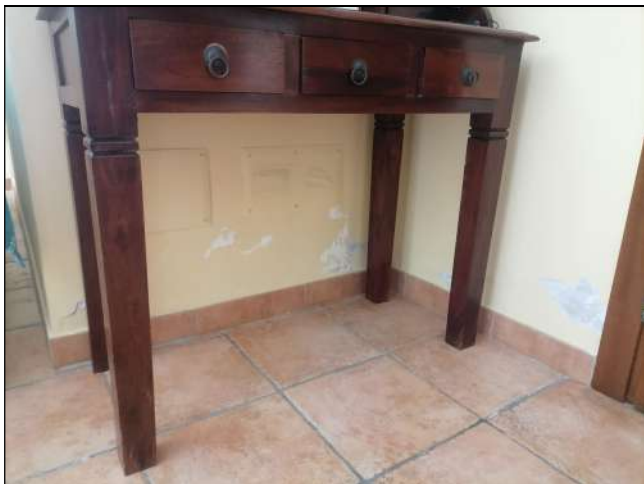
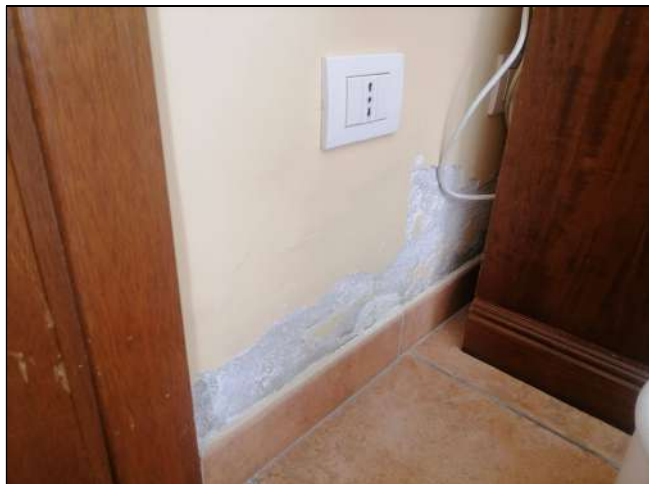
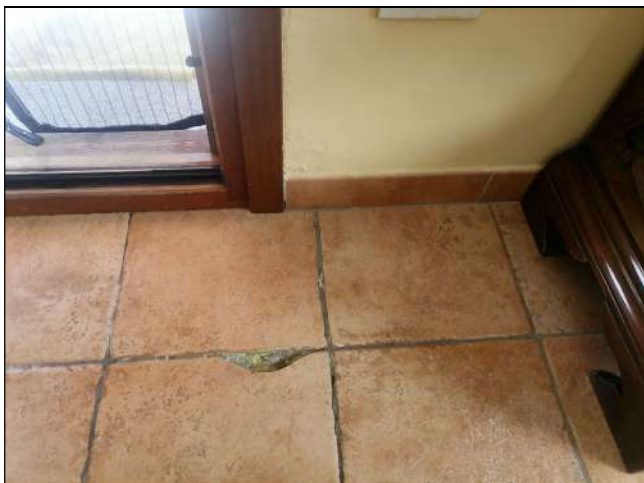
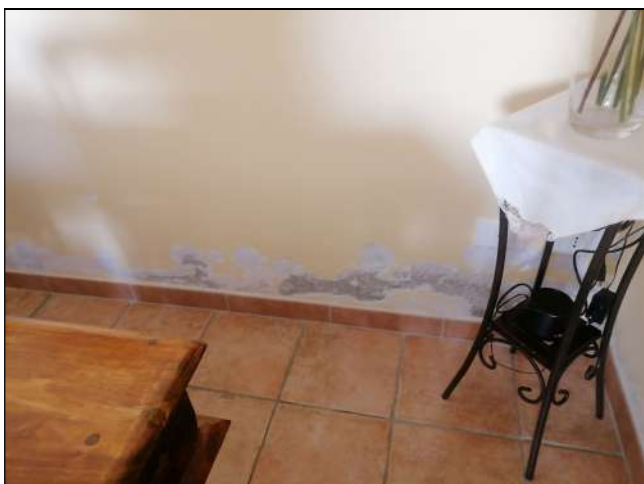
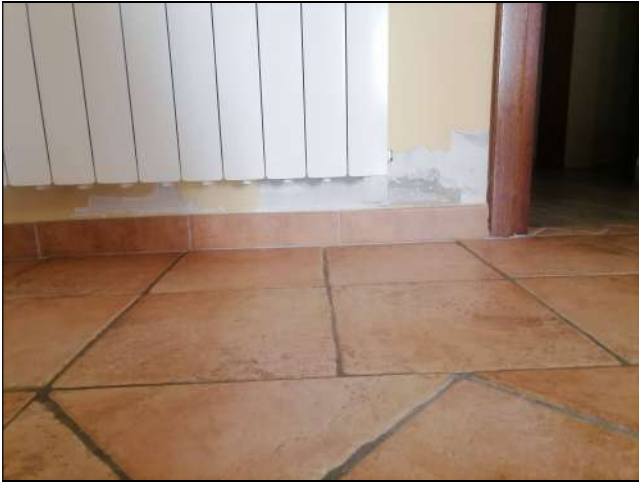
Soggiorno/Pranzo:

Gli infissi interni ed esterni sono di legno, la pavimentazione interna è in buono stato conservativo generale nonostante presenti ancora i segni di una importante risalita di umidità, in prossimità della porta di accesso alla veranda esterna, il pavimento si presenta con una mattonella rotta in parte, la

tinteggiatura interna risulta essere in buono stato nella parte alta dei muri, mentre nella parte bassa si evincono ancora i danni causati dall'alluvione al quale è stata sottoposta la struttura. Infatti i muri si presentano in alcuni punti deteriorati e scrostati dell'intonaco, segno evidente dell'allagamento subito negli anni precedenti. Di fatto, il condominio confina con il canale di Riu Siligheddu, che ha straripato durante le alluvioni del 2013 e del 2015 e l'immobile oggetto di stima, trovandosi al piano terra, ne ha subito pienamente le inondazioni che sono arrivate fin'oltre un metro e venti di altezza. Pertanto la struttura, ancora dopo diversi anni, presenta i segni di umidità e di allagamento della stessa. Esternamente la struttura necessita, in parte, di manutenzione, specialmente nella parte condominiale ove presenta i segni degli allagamenti degli anni precedenti, come si può evincere dalle foto allegate.
