**TRIBUNALE DI AVELLINO**  
**- Sezione II Civile - Esecuzioni Immobiliari -**

**RELAZIONE TECNICA**

**Procedimento esecutivo immobiliare n. 69/2015 del R.G.E.**

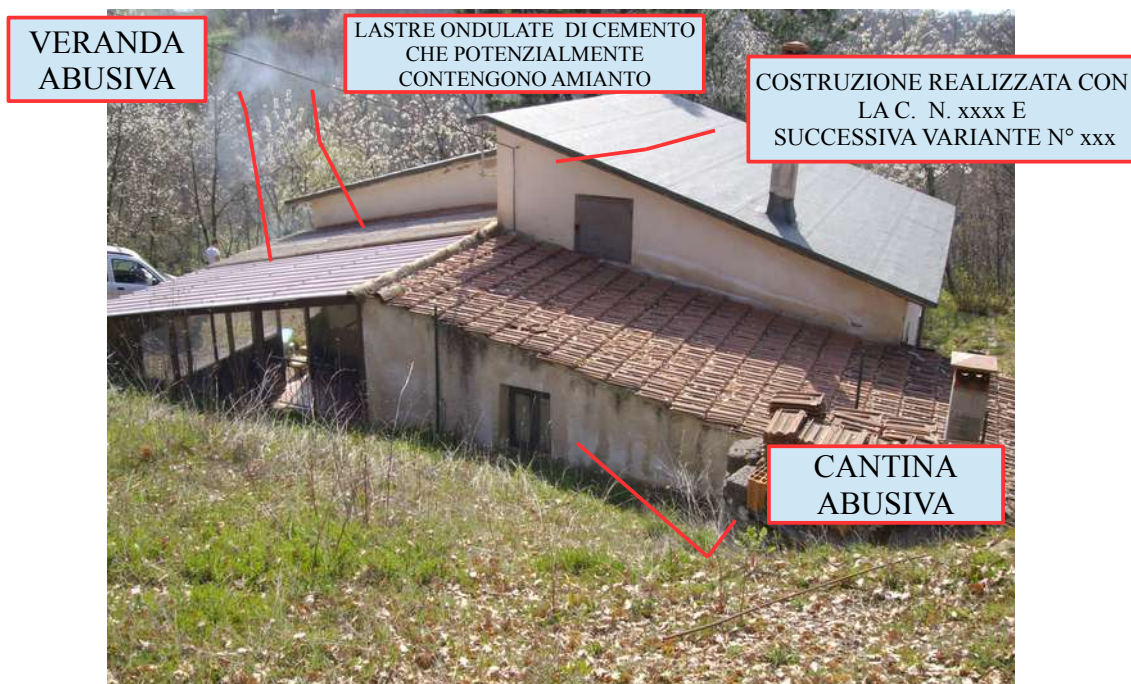
Per quanto riportato al presente punto, le tipologie degli abusi riscontrate sono, in sintesi, le seguenti:

- I. piccola modifica della sagoma della costruzione realizzata con la concessione n. xx/1983 e la successiva variante n° xxxxx;
- II. realizzazione di un vano cantina e di una veranda completa di copertura ed infissi (*cf. Allegato n. 6 - n° 12 foto stampate dei rilievi effettuati, altre su CD-R*). La fotografia che segue evidenzia i locali:

Lo scrivente, attese la documentazione raccolta, le misurazioni effettuate e comparate con la copia del progetto, consultato ulteriormente, in data 06 giugno 2016, il responsabile dell'Ufficio Tecnico Comunale, geom. Braccia, ritiene, sulla scorta della vigente normativa, sanabile l'abuso di cui al punto "I", restando, invece, esclusi dalla sanatoria gli illeciti edilizi descritti nel precedente punto "II". Per questi ultimi, infatti, **non** è applicabile la sanatoria prevista dall'art. 36 del D.P.R. 6 giugno 2001, n. 380. Per

regolarizzare urbanisticamente la costruzione è necessario demolire il solaio di copertura della cantina e parte della relativa muratura perimetrale, nonché la copertura della veranda e le chiusure perimetrali della stessa. Per procedere all'abbattimento di dette opere è necessario depositare l'apposito progetto presso l'Ente Comunale e, considerata la presenza di lastre ondulate di cemento, che potenzialmente potrebbero contenere amianto, sarebbe opportuno eseguire le analisi del caso e presentare la concernente pratica anche all'ASL, al fine di ottenere le necessarie autorizzazioni. *Alla sanzione che potrebbe applicare il Comune, andrebbero, poi, sommati gli ulteriori oneri, quali diritti e bolli, nonché le spese per la demolizione e lo smaltimento dei rifiuti, oltre quelle tecniche.*

*Il costo finale è, dunque, stimabile in circa **Euro 7'000,00, per sanzioni, oneri, bolli, diritti, lavori e spese tecniche.***
