TRIBUNALE DI PALMI

RELAZIONE DI PERIZIA

ESECUZIONE IMMOBILIARE N° 3/2021 PROMOSSA DA

LOTTO 001

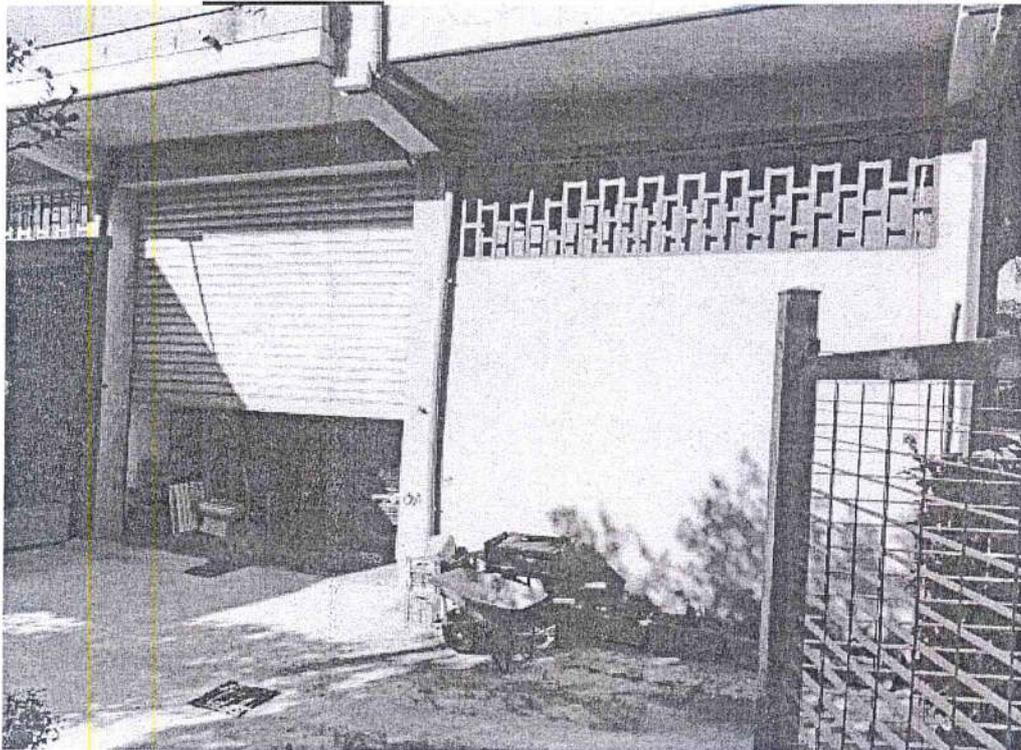
FOTO n. 5 La facciata esterna dell'Immobile

Nello specifico va riferito che il fabbricato è posto ai margini della Strada Provinciale n.5, rispetto alla quale è in posizione arretrata di circa 8ml. Gli accessi al piano terra sono posizionati sulla facciata anteriore, prospiciente alla Strada Provinciale e sul retro, mentre il portone che serve l'accesso al vano scala, che porta alle unità abitative dei piani superiori, è sulla facciata laterale, prospiciente su una corte di pertinenza del fabbricato stesso.

- un accesso carrabile, dal retro del fabbricato, con saracinesca metallica a funzionamento elettroassistito;
- due ampie finestre a nastro, corredate di grata in profilato metallico, site in ciascuno dei due lati esterni, nella parte alta della parete, appena sotto la trave strutturale;
- un servizio igienico privo di finestratura, sito a ridosso della parete interna, sul confine con il vano scala.

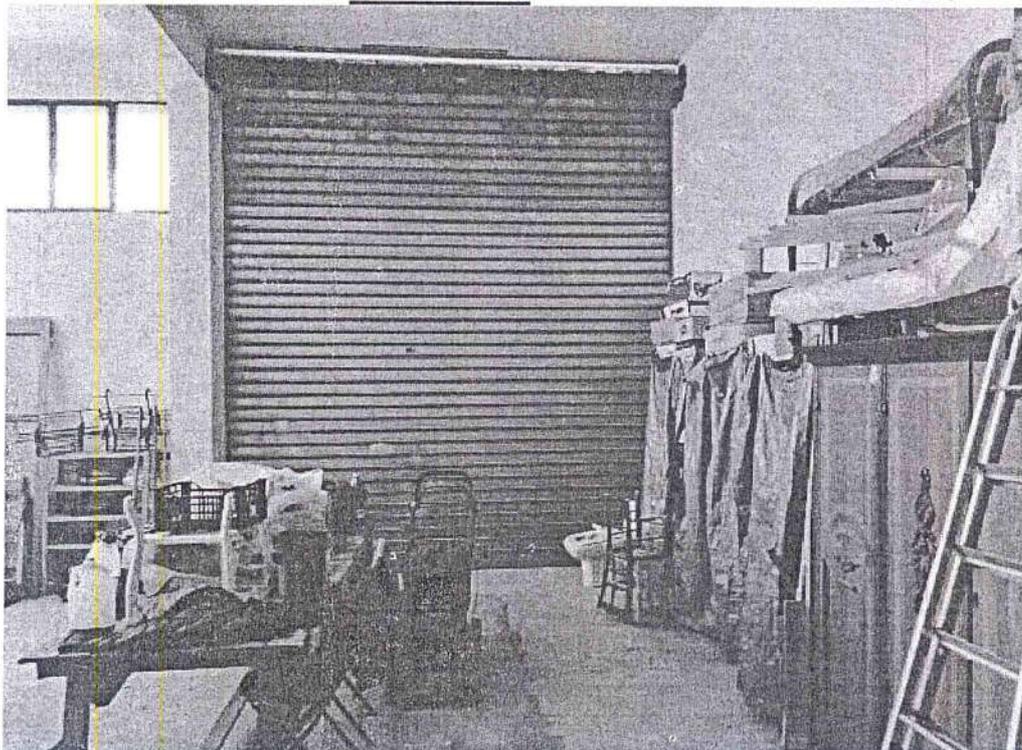
FOTO n. 6 L'interno dell'Immobile

- posizionamento nell'angolo interno del fabbricato, e dunque con 2 pareti esterne e due interne;
- un'altezza interna, dal piano di calpestio al soffitto, di circa 463 cm;
- pavimentazione al rustico, priva di piastrellatura;
- superfici murarie intonacate, finite di tonachino e prive di tinteggiatura;

Si rileva che sul muro di confine con il limitrofo negozio, al pian terreno dello stesso fabbricato è stato apposto un infisso (una porta per interni di con battente di 80 cm) che rende intercomunicanti i due cespiti.

La valutazione che segue è fatta sul presupposto del ripristino della piena autonomia del cespite, con la chiusura a muro del varco che lo rende comunicante con negozio sito nella parte anteriore del fabbricato. Il costo di detta opera viene conteggiato al 50% per ciascun immobile interessato e detratto dal rispettivo valore.

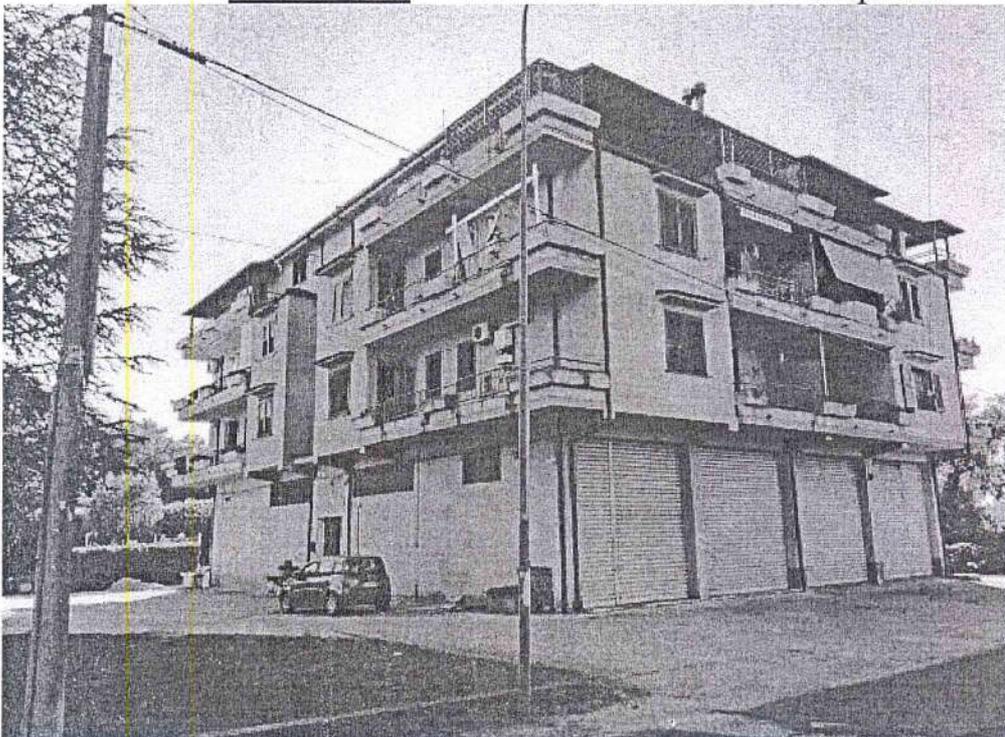
FOTO n. 4 Il Fabbricato nel suo complesso

Trattasi del locale al pian terreno di un fabbricato in cemento armato, a quattro elevazioni fuori terra, in Contrada Primogenito

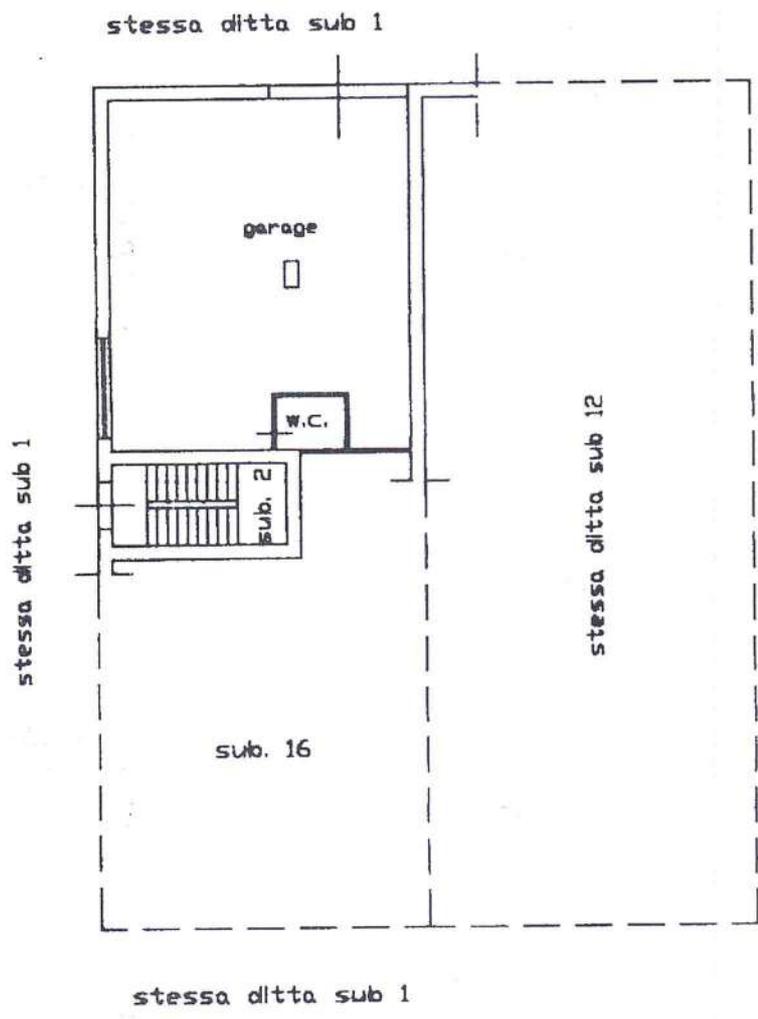
Planimetria di u.i.u. in Comune di POLISTENA via CLIA "PRIMOGENITO" civ. 18

PIANO TERRA
H= 4.00

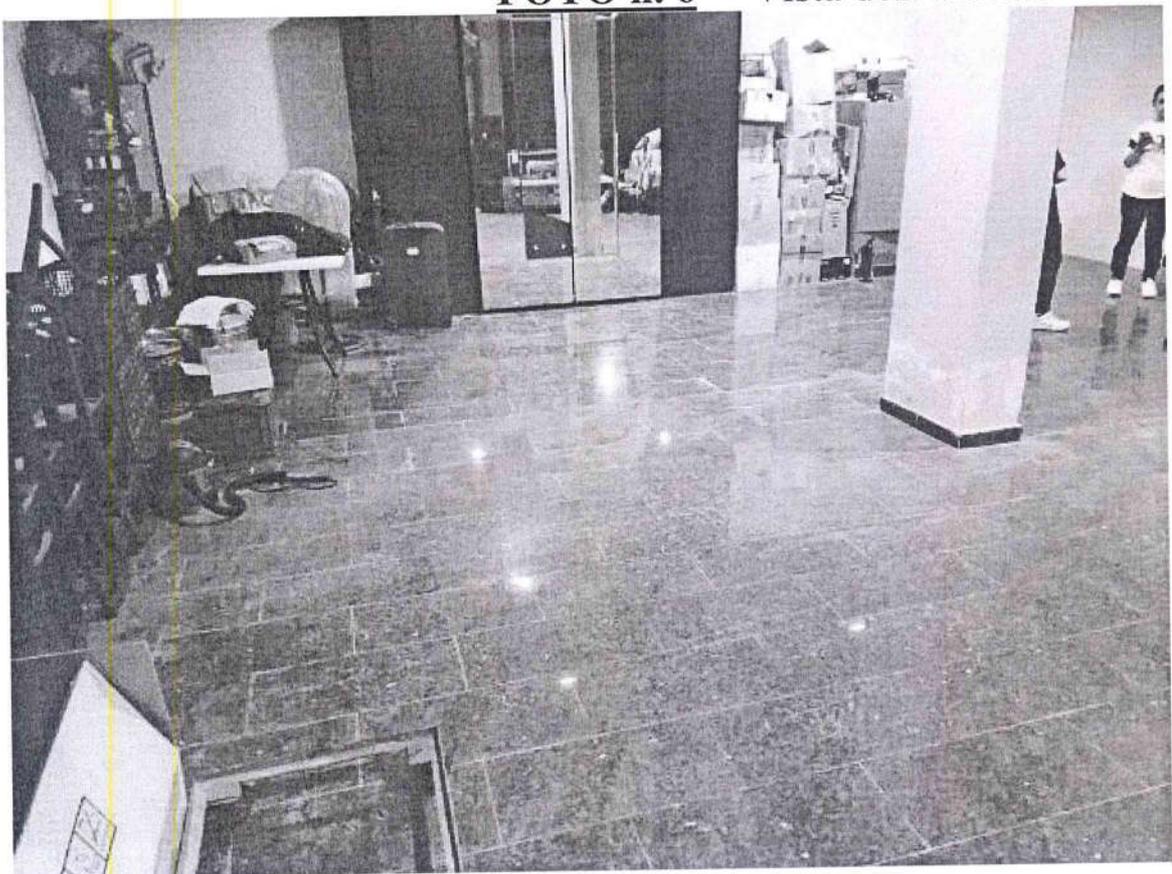
FOTO n. 6 Vista dell'interno

- un'altezza interna, dal piano di calpestio al soffitto, di circa 453 cm che diventano 314 se si misura fino al sottotetto in cartongesso;
- pavimentazione omogenea in materiale lapideo con elementi rettangolari disposti a fuga, perimetrazione rifinita da battiscopa e superficie completamente rifinita e lucidata;

- superfici murarie intonacate, finite di tonachino e tinteggiatura;
- due ampi accessi che aprono sullo spazio di arretramento del fabbricato rispetto alla Strada Provinciale, corredate di saracinesche metalliche a funzionamento elettroassistito, nonché da infissi interni in alluminio preverniciato nero e vetro semplice, di tipico utilizzo per le vetrine e gli accessi nei locali commerciali;

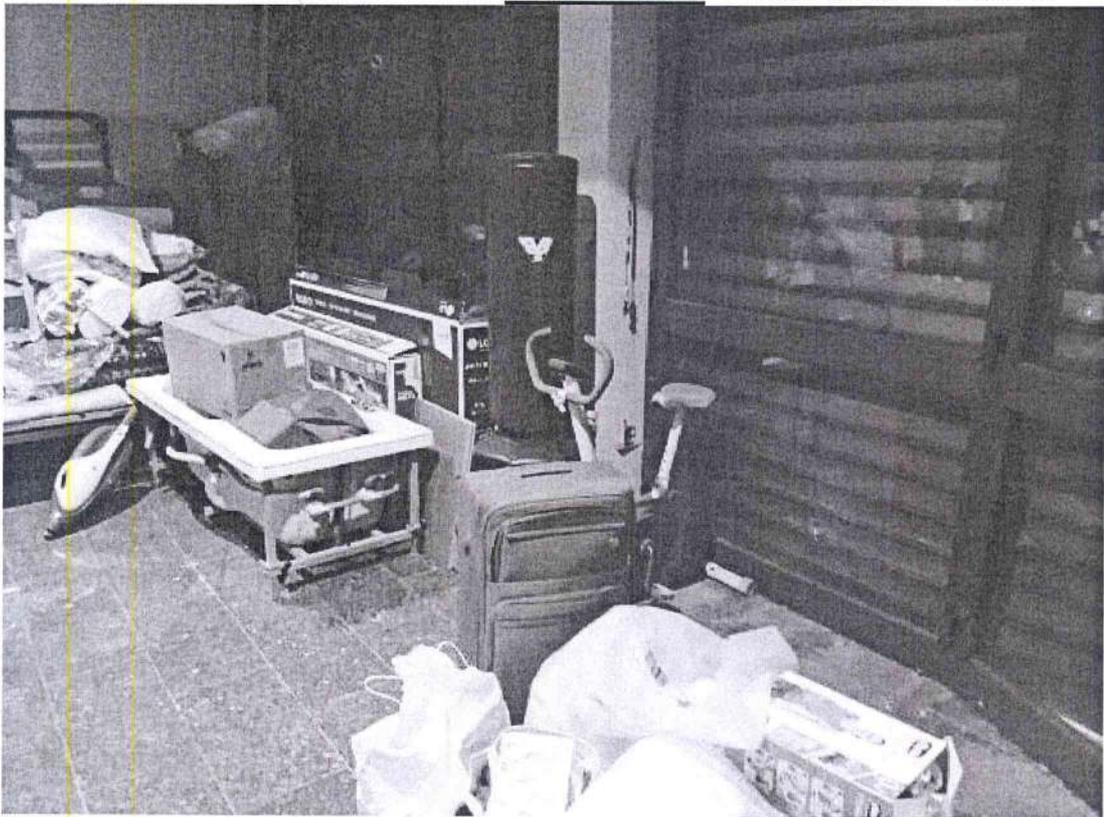
FOTO n. 7 Gli infissi esterni

- due finestrate a nastro, corredate di grata in profilato metallico, site nella parte alta della parete perimetrale esterna sul lato del fabbricato, appena sotto la trave strutturale;

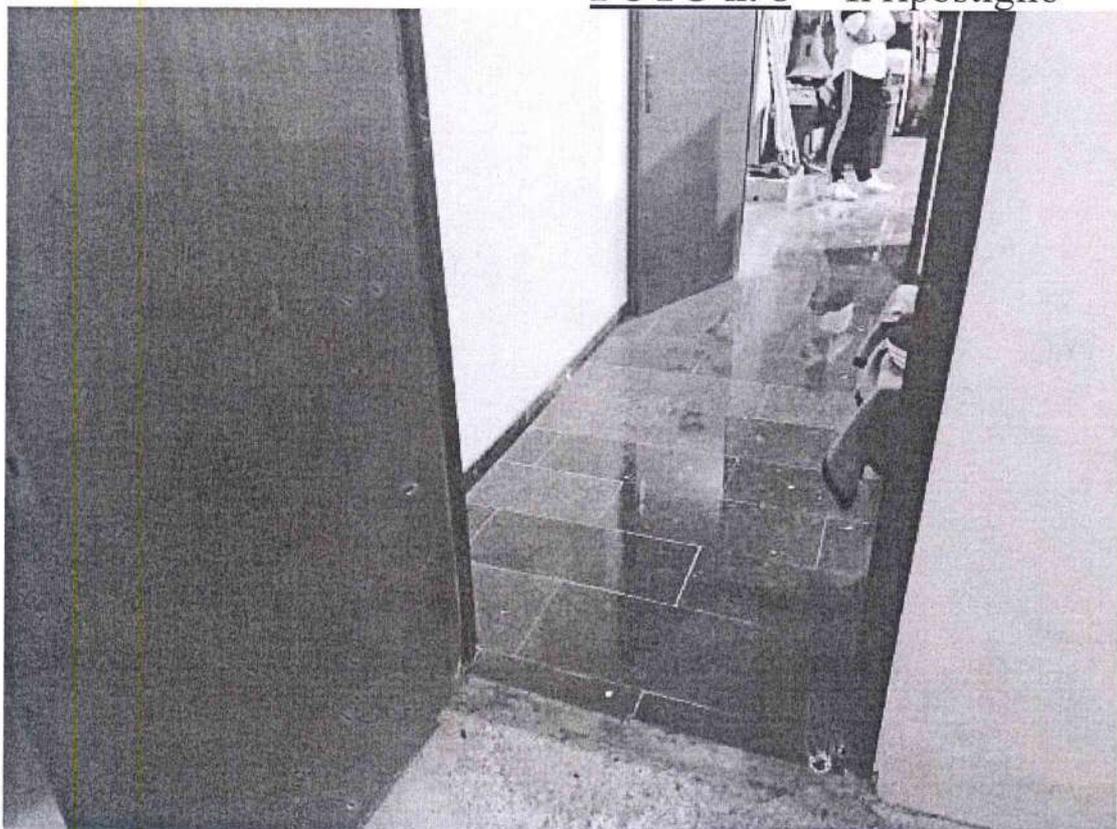
FOTO n. 8 Il ripostiglio

- un ripostiglio sito nella proiezione interna del vano scale che serve l'accesso ai piani superiori;

Si rileva che sul muro di confine tra il ripostiglio ed il limitrofo magazzino/deposito, al pian terreno dello stesso fabbricato, è stato apposto un infisso (una porta per interni di con battente di 80 cm) che rende intercomunicanti i due cespiti.

La valutazione che segue è fatta sul presupposto del ripristino della piena autonomia del cespite, con la chiusura a muro del varco che lo rende comunicante con negozio sito nella parte anteriore del fabbricato. Il costo di detta opera viene conteggiato al 50% per ciascun immobile interessato e detratto dal rispettivo valore.

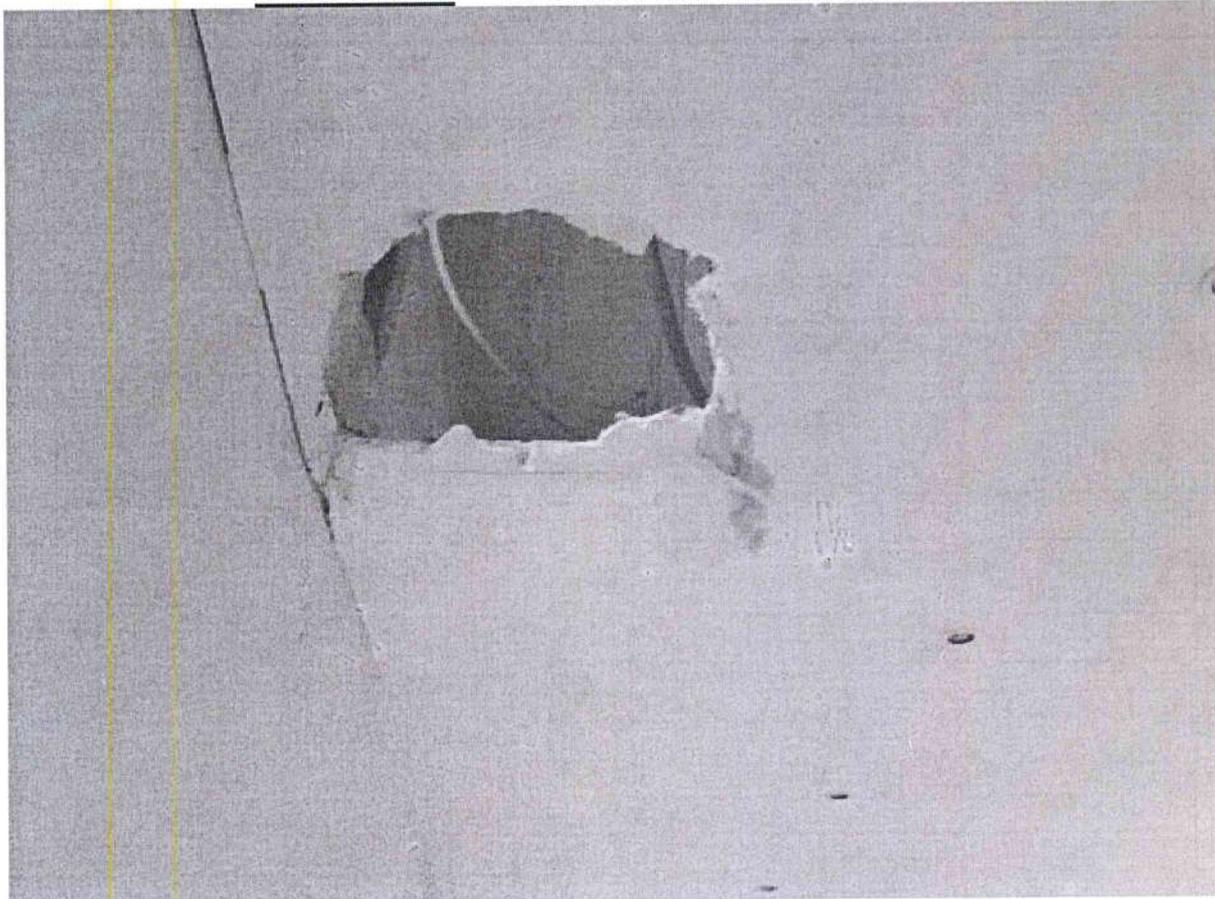
FOTO n. 9 L'entità del ribassamento con il sottotetto

- un ribassamento in cartongesso del soffitto di circa 140 cm per effetto del quale si perde l'apporto di luminosità ed aerazione delle soprastanti finestre a nastro;

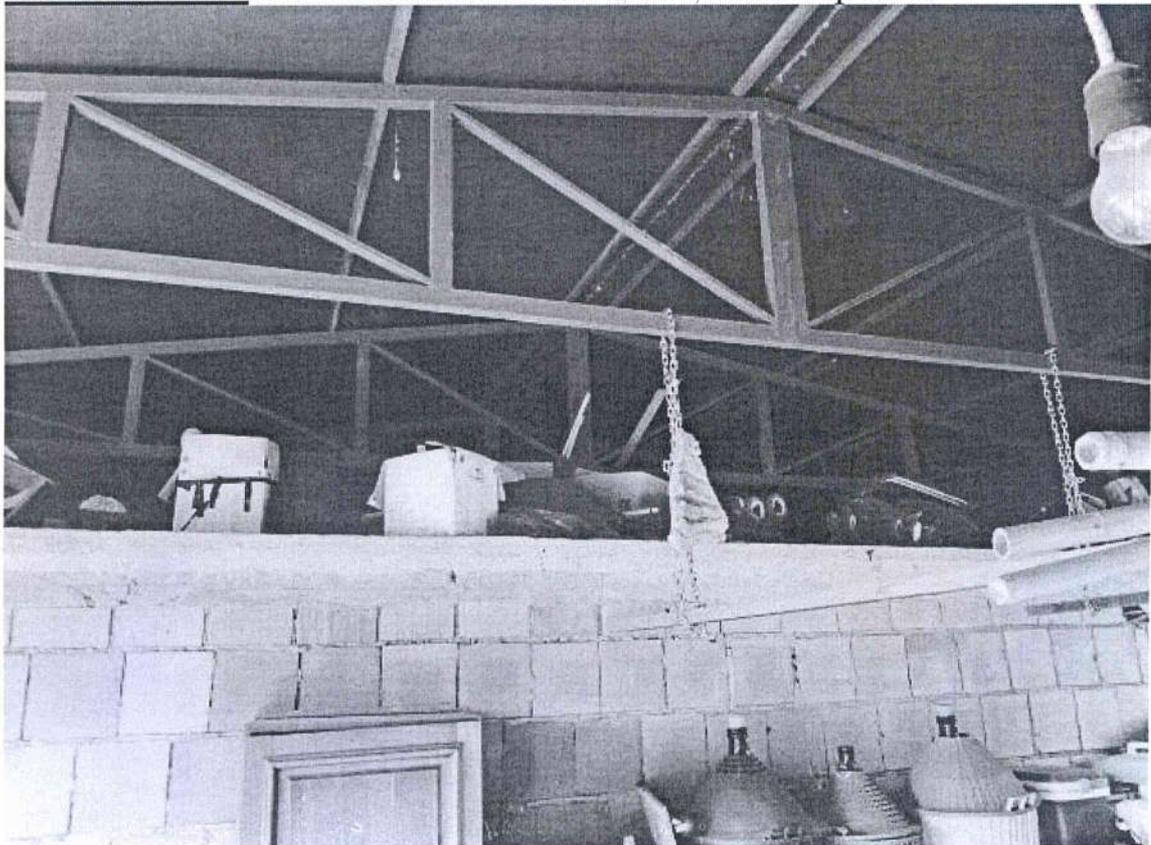
FOTO n. 11 Particolare del tetto nella zona deposito

La parte non rifinita si presenta l'interno senza tramezzature divisorie, il pavimento è in battuto di calcestruzzo e le superfici murarie sono ancora grezze, in parte prive del primo strato di intonaco rustico. Il soffitto evidenzia le capriate metalliche che sostengono il tetto. L'accesso è servito da una porta carrabile in ferro a due battenti. Nella parete contrapposta all'ingresso, si rileva la presenza di una finestrata corredata di grata di protezione esterna.

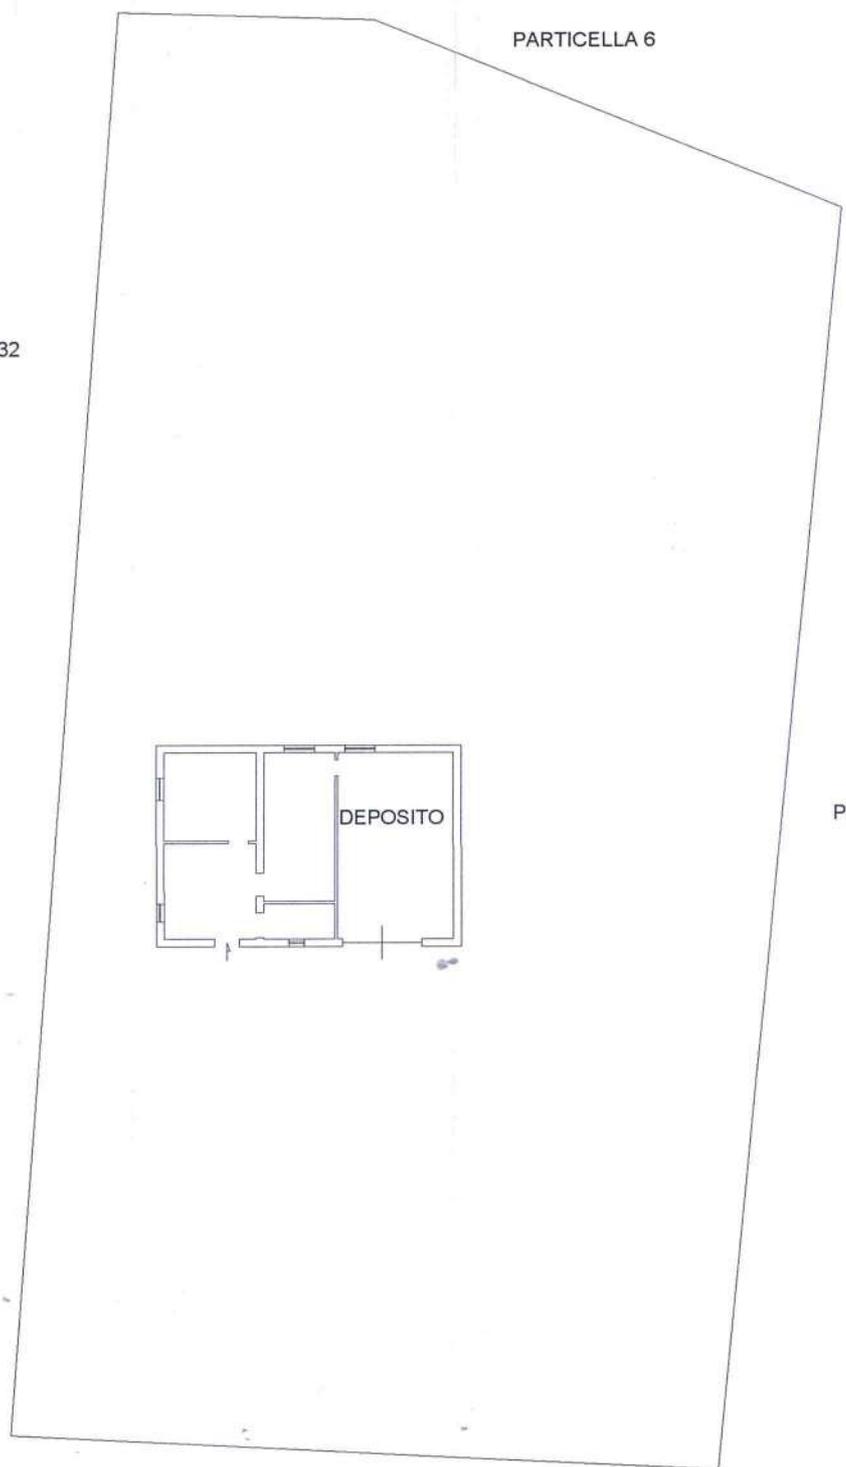
PIANTA PIANO TERRA

H MEDIA: 2,80

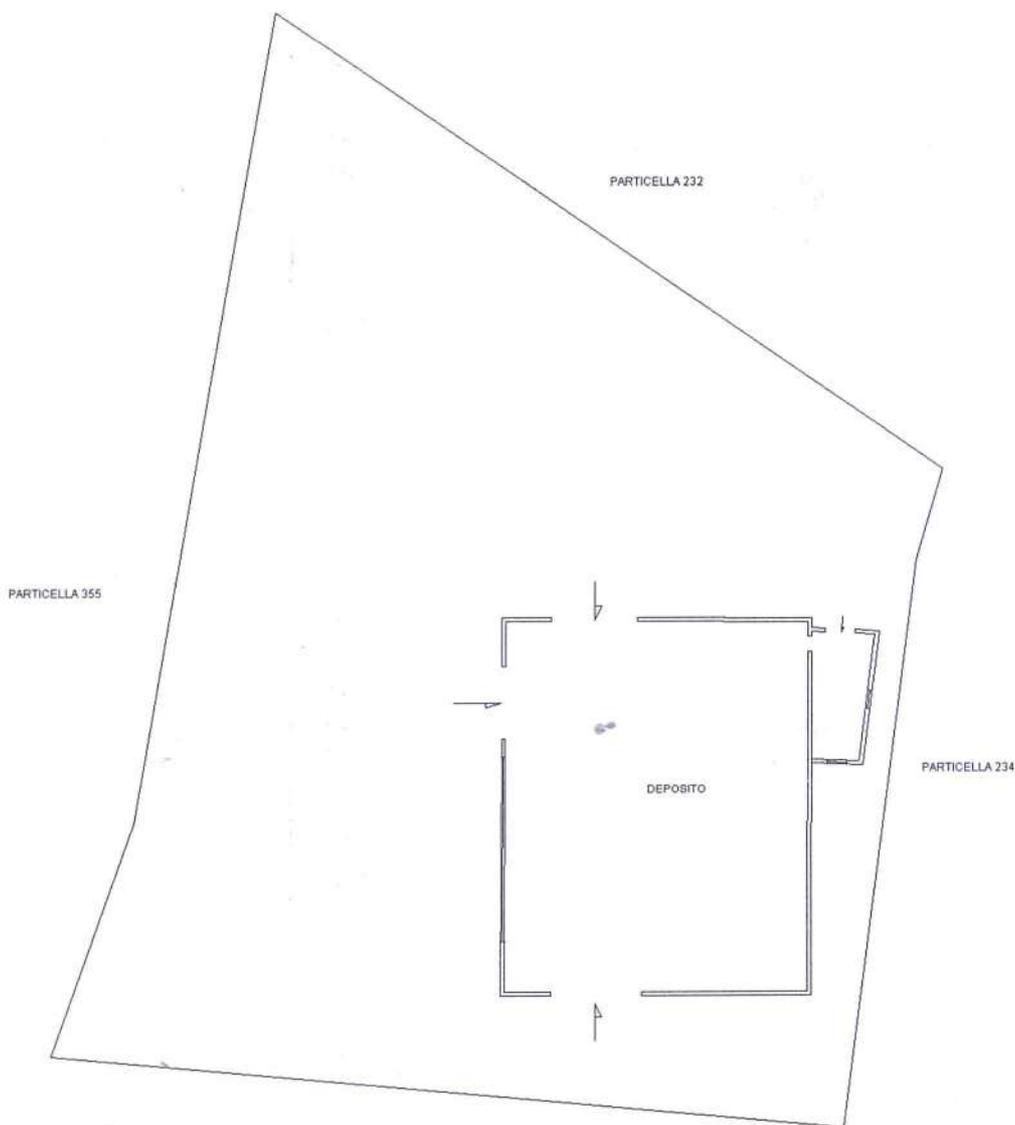
PIANTA PIANO TERRA

H MEDIA 7,90
