Foto n° 1 – Prospetto dell'intero fabbricato situato in via Cavour a Scordia.

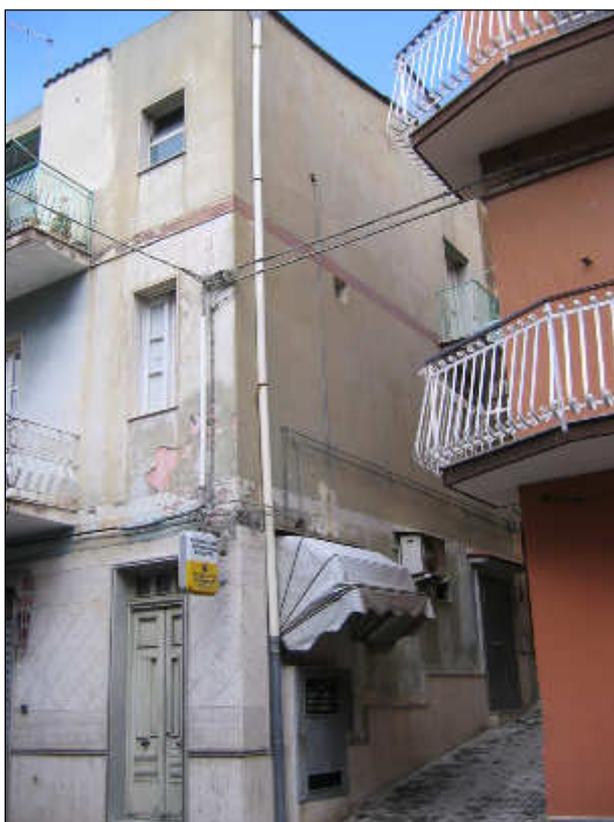
Foto n° 2 – Foto scattata nel vicolo adiacente al fine di evidenziare il prospetto laterale dell'intero fabbricato.

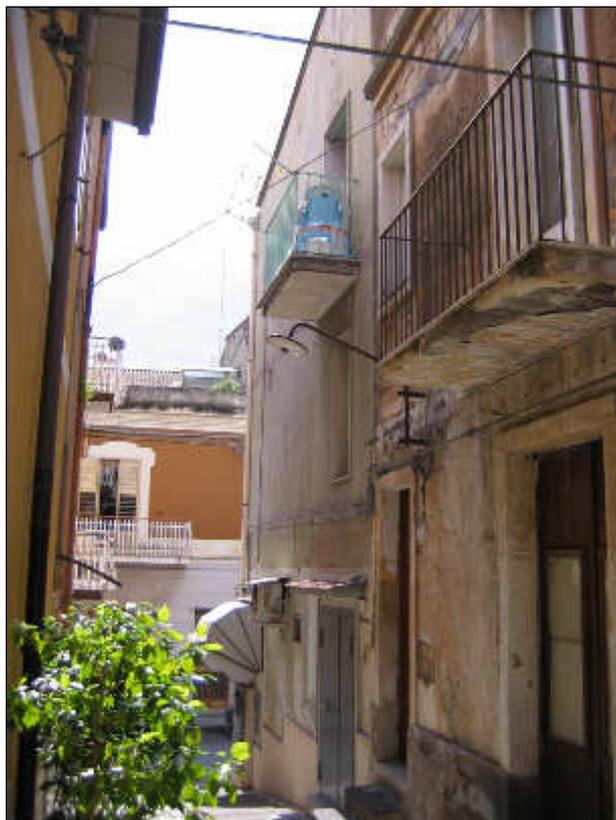
Foto n° 3 – Foto scattata dall'interno del vicolo adiacente al fine di evidenziare il prospetto laterale dell'intero fabbricato.

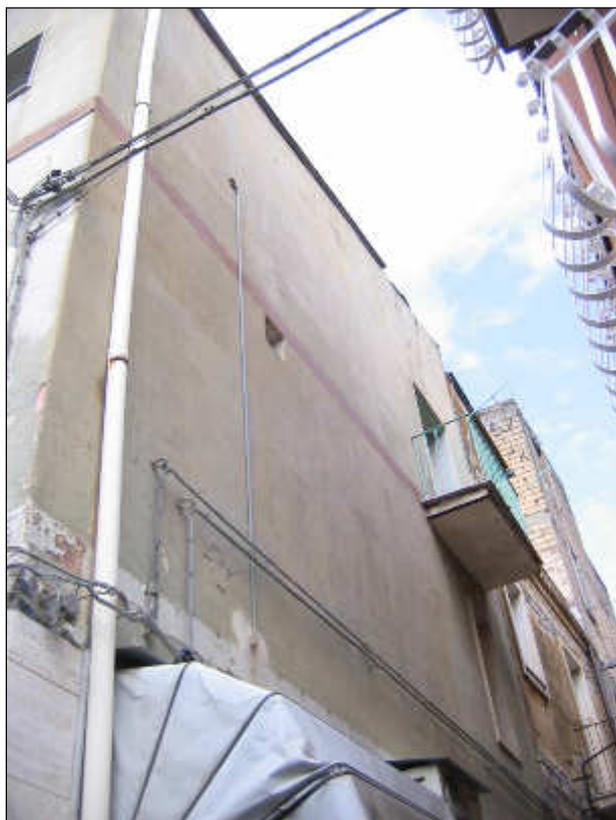
Foto n° 4 – Foto scattata dall'interno del vicolo adiacente al fine di evidenziare il prospetto laterale dei piani superiori del fabbricato.

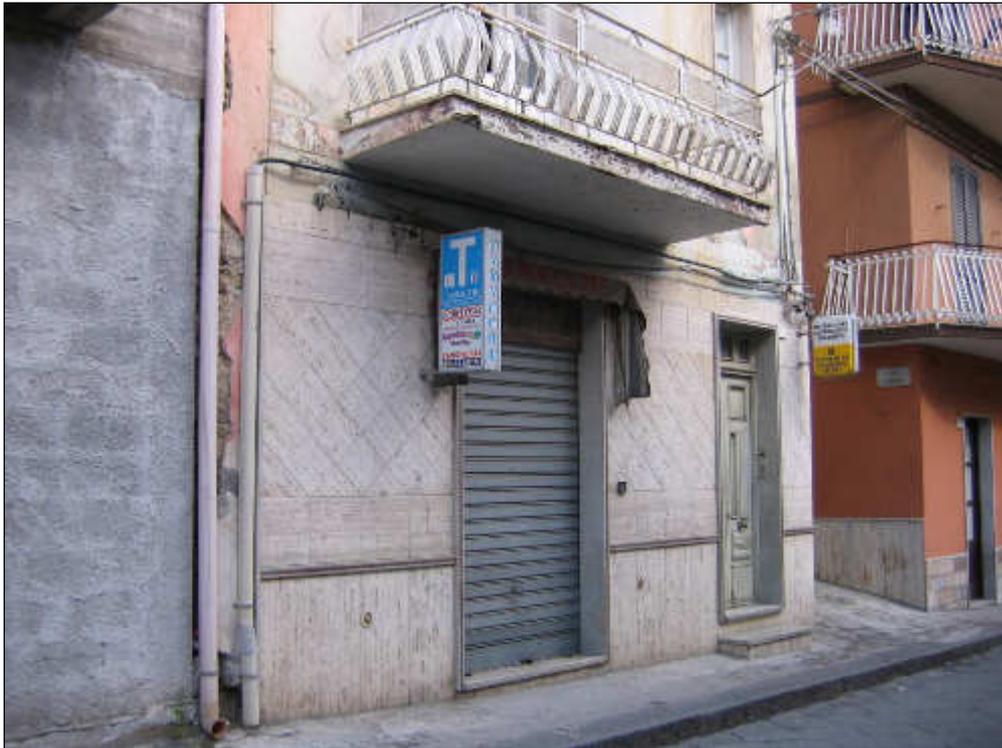
Foto n° 5 – Vista del prospetto del locale commerciale posto al piano terra e del portone di ingresso ai piani superiori del fabbricato di via Cavour.

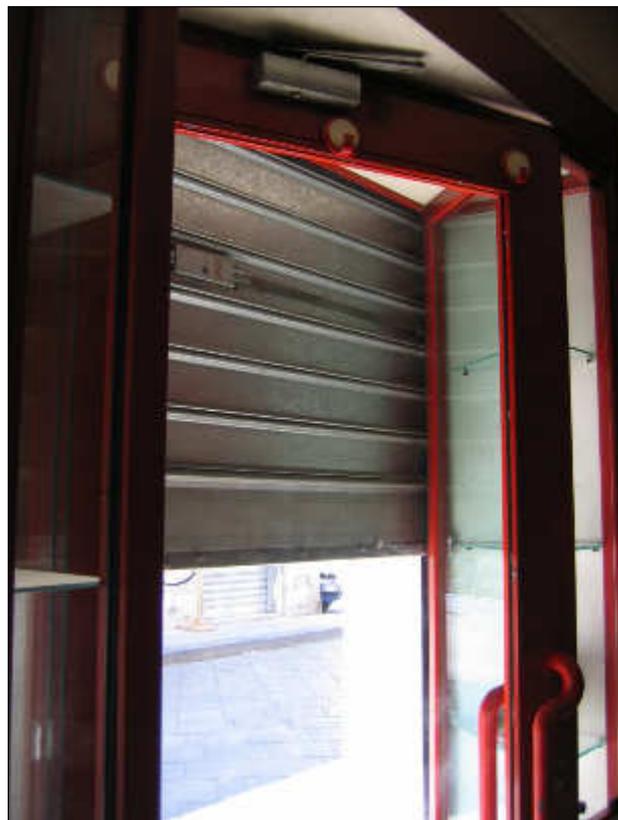
Foto n° 6 – Foto scattata dall'interno del locale commerciale posto al piano terra di via Cavour. Si evidenzia la presenza di una porta/apertura in ferro in buone condizioni.

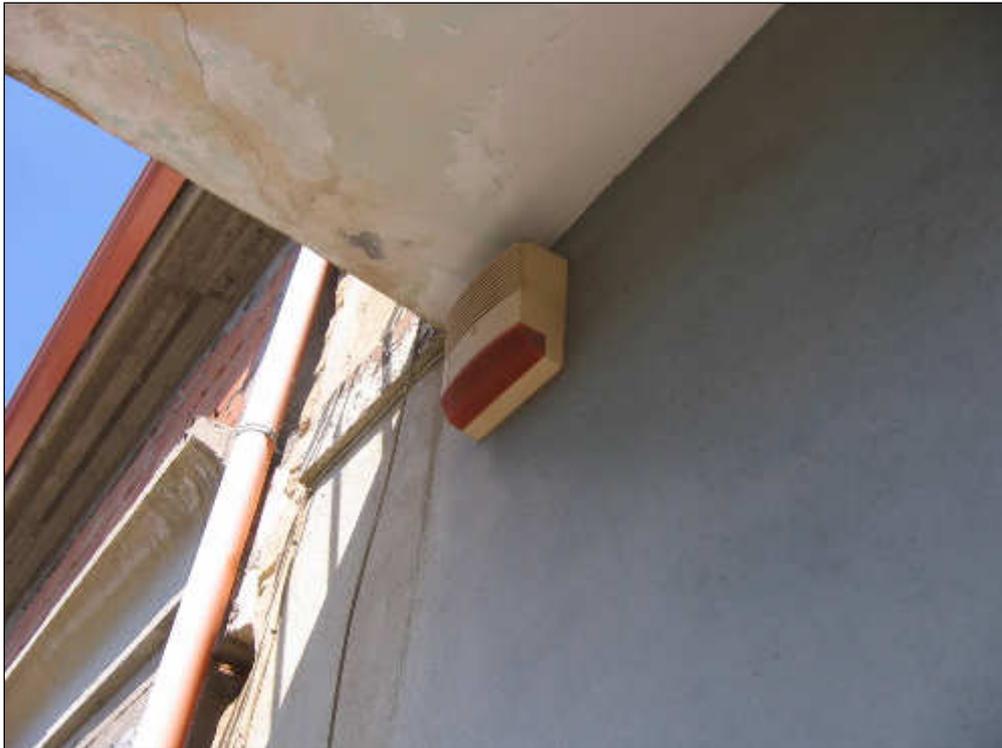
Foto n° 7 – Altra foto sulla parete del prospetto principale al fine di evidenziare l'impianto di allarme presente all'interno del locale commerciale posto al piano terra di via Cavour scattata.

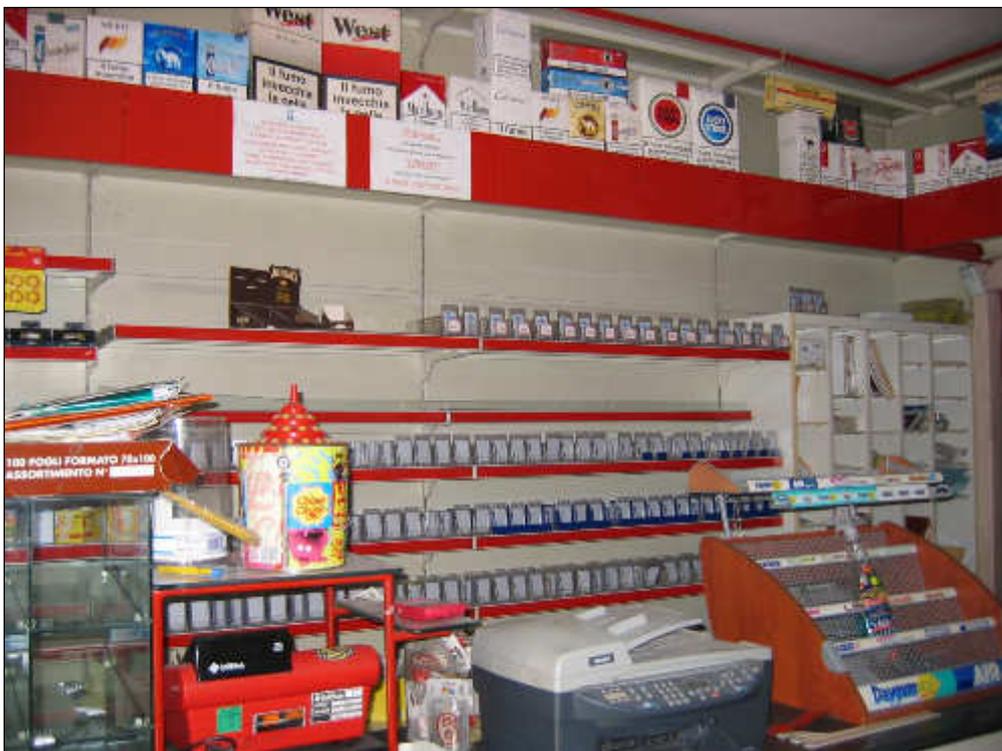
Foto n° 8 – Foto scattata all'interno del locale commerciale. Nello stesso veniva svolta l'attività come tabaccheria, pertanto tutte le pareti risultano essere rivestite con pannelli. Buono lo stato di conservazione dell'immobile in questione.

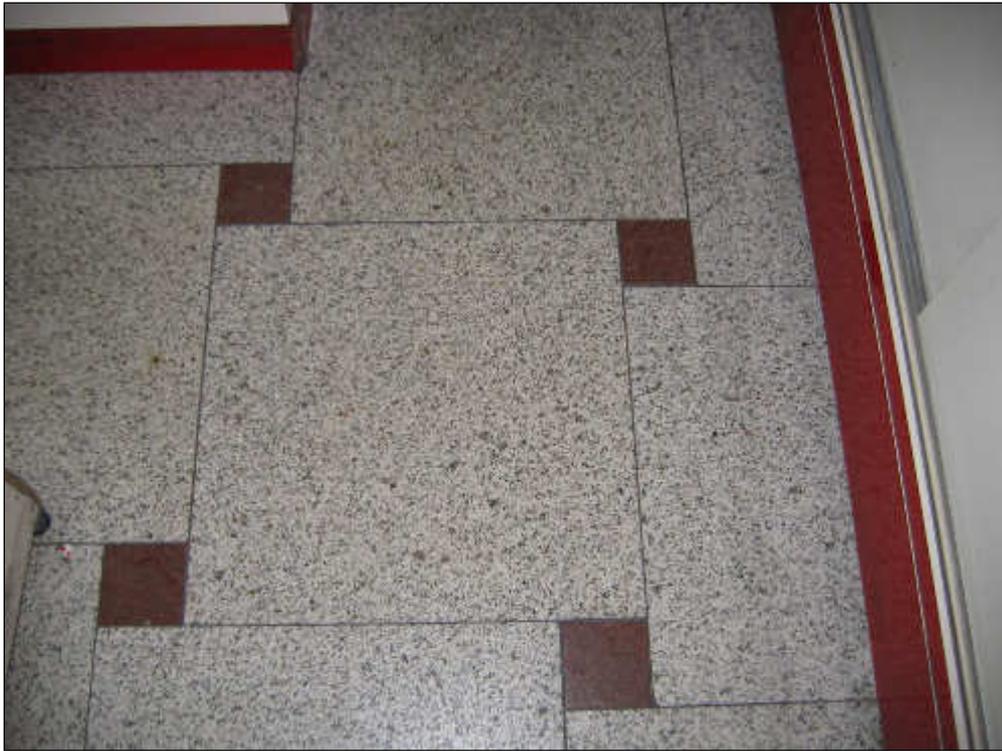
Foto n° 9 – Foto scattata alla pavimentazione in monocottura posta nel locale commerciale. Buone le condizioni e le rifiniture.

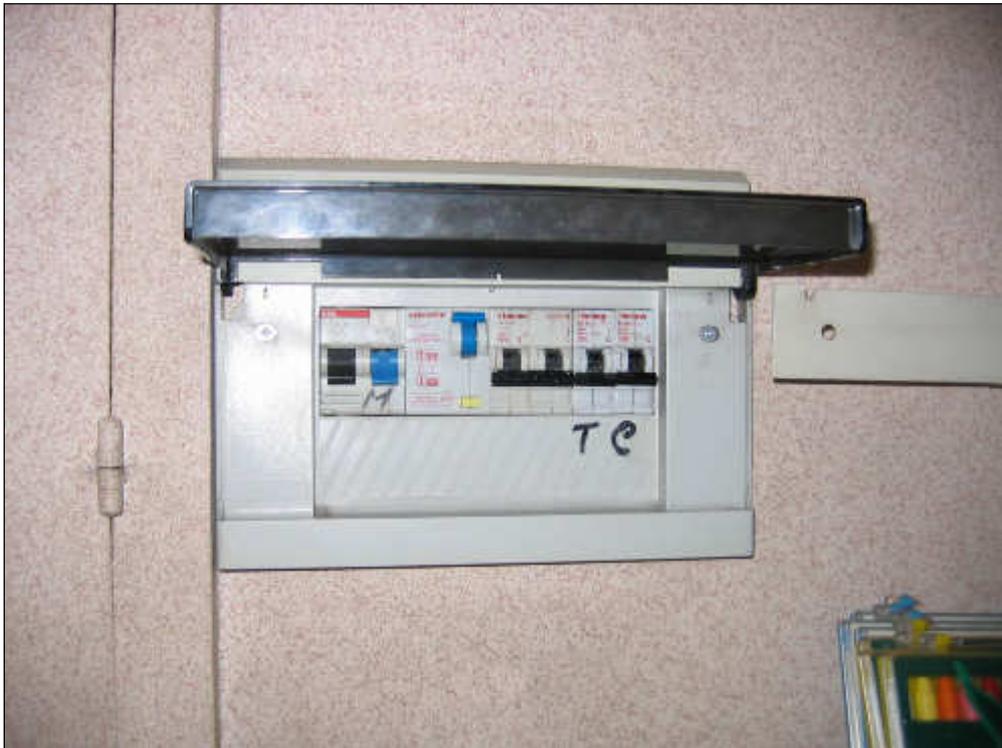
Foto n° 10 – Foto scattata al quadro elettrico generale posto all'ingresso del locale commerciale. Buone le condizioni dello stesso. Si rileva, in particolare, la presenza dell'interruttore generale, dell'interruttore differenziale (salvavita) e di quelli relativi alle prese ed alle luci.

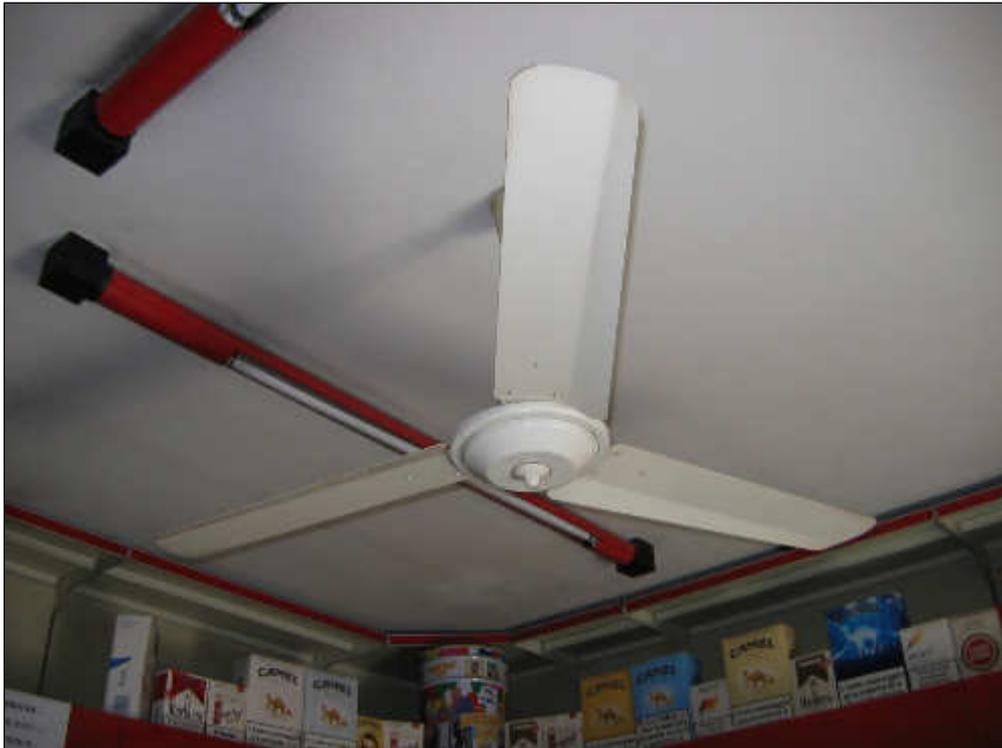
Foto n° 11 – Foto scattata sul soffitto al fine di evidenziare i corpi illuminanti ed il vortice presenti all'interno del locale commerciale.

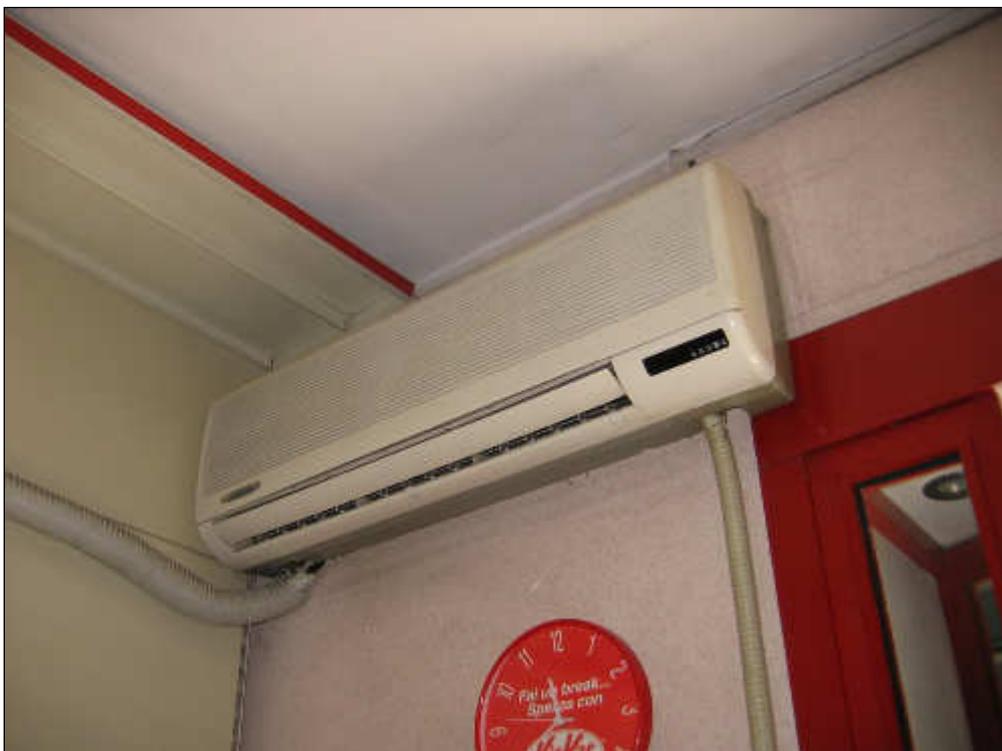
Foto n° 12 – Foto scattata all'unità interna del condizionatore presente nel locale commerciale.

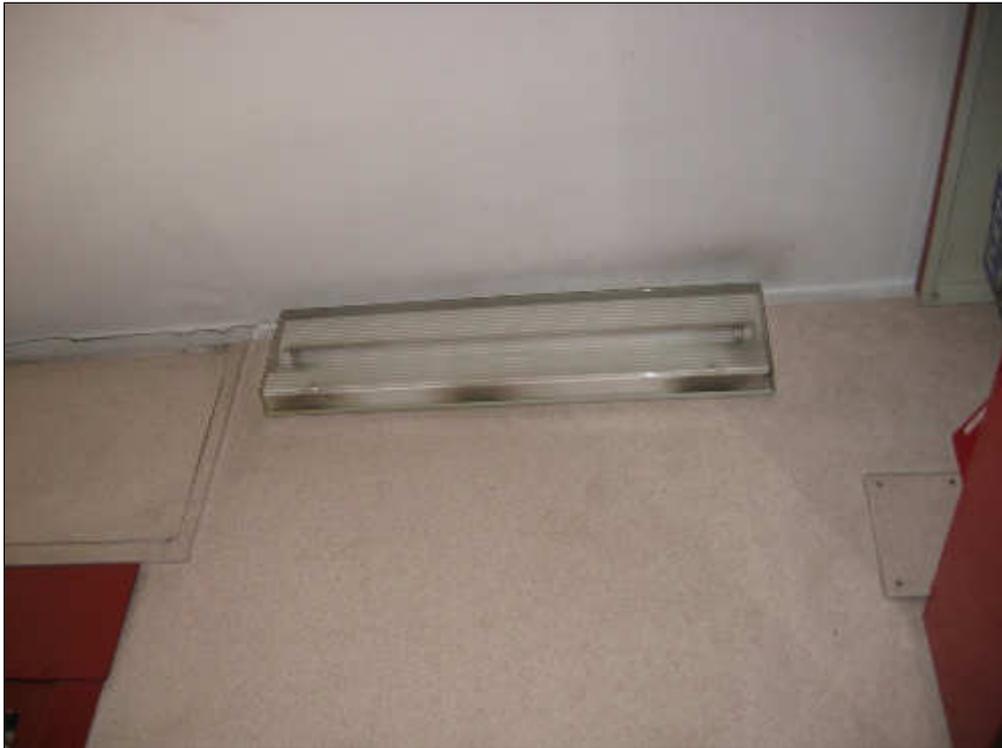
Foto n° 13 – Foto scattata al corpo illuminante della luce di emergente posizionata all'interno del locale commerciale.

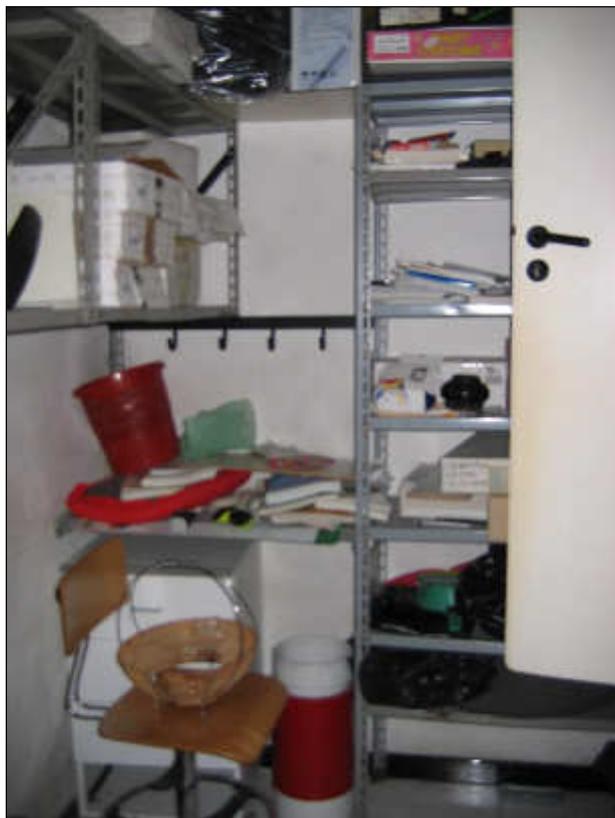
Foto n° 14 – Foto scattata nel disimpegno posto sul retro del locale commerciale che consente l'accesso al vano cucina ed al bagno.

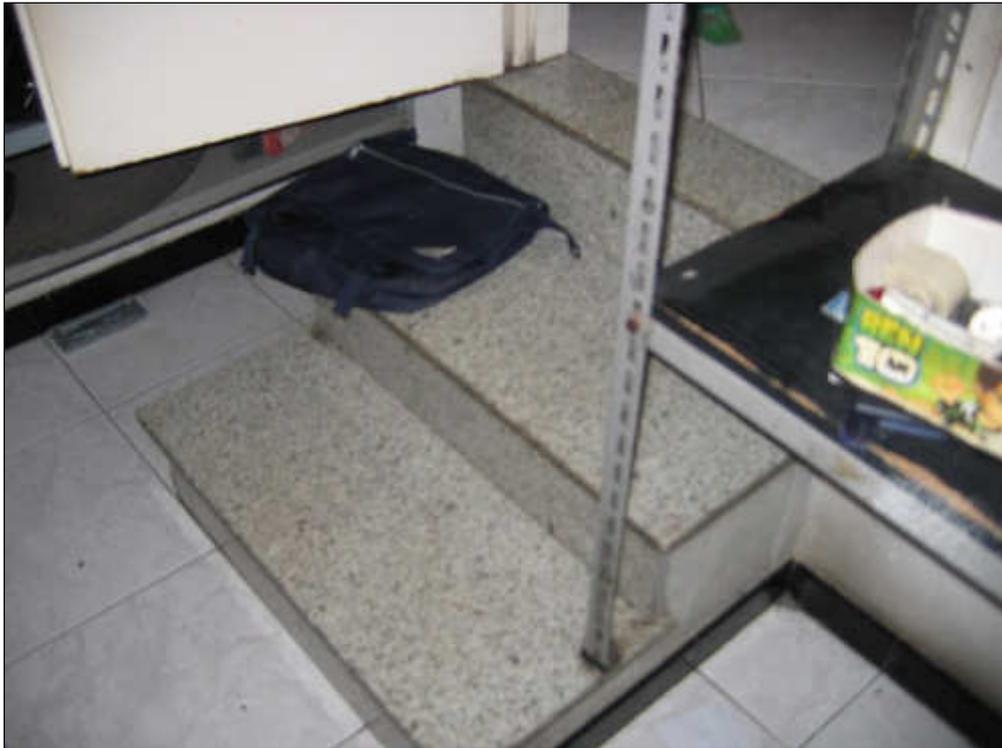
Foto n° 15 – Altra foto al pavimento del disimpegno.

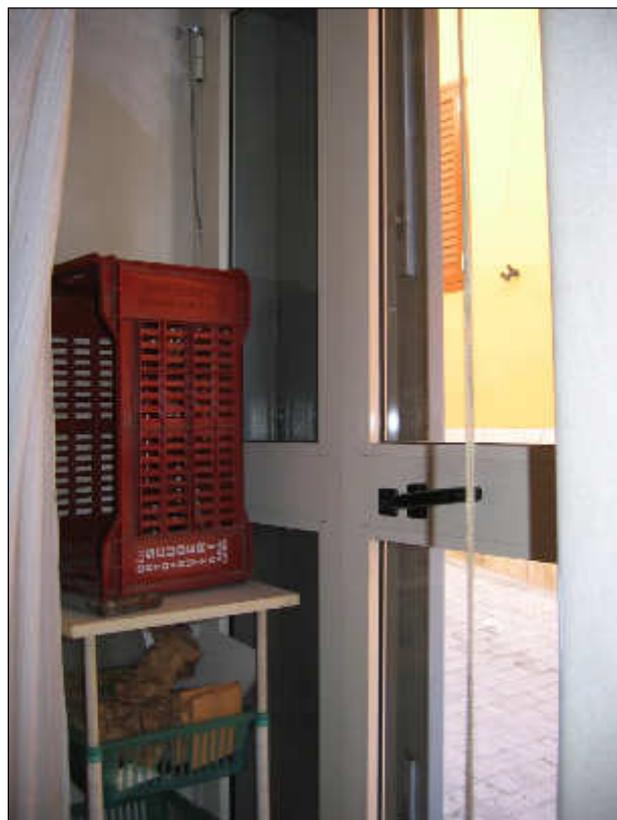
Foto n° 16 – Foto scattata alla porta esterna che consente dal vicolo l'ingresso al vano cucina posto sul retro del locale commerciale.

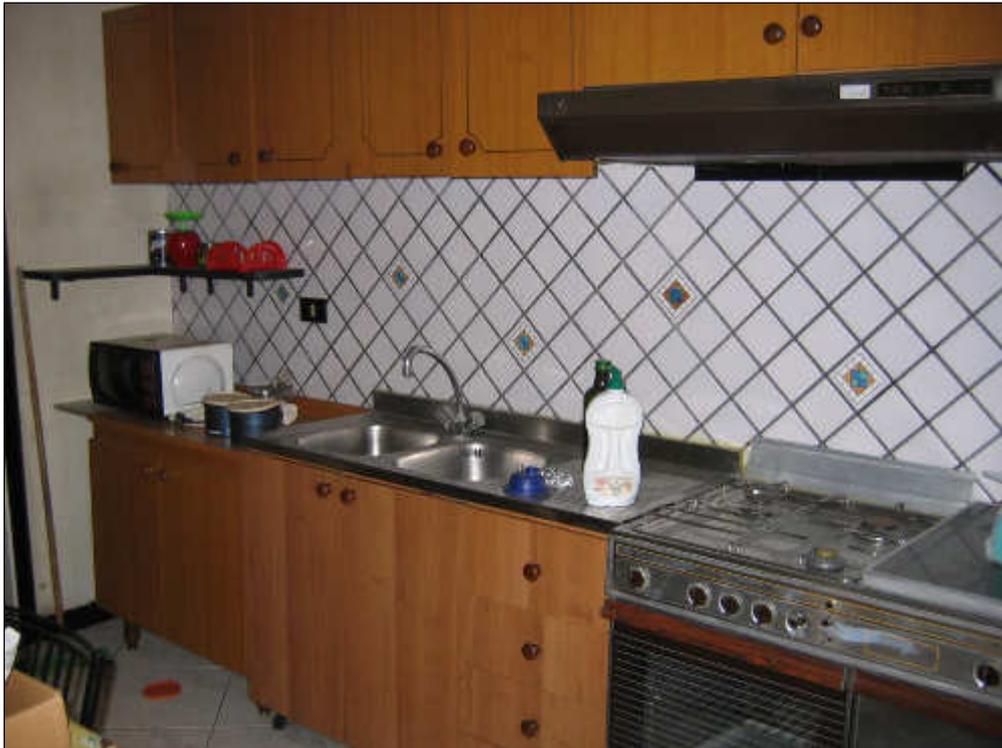
Foto n° 17 – Foto scattata all'interno del vano cucina. Le pareti della zona cucina sono rivestite con piastrelle in maiolica delle dimensioni di 10x10 cm.

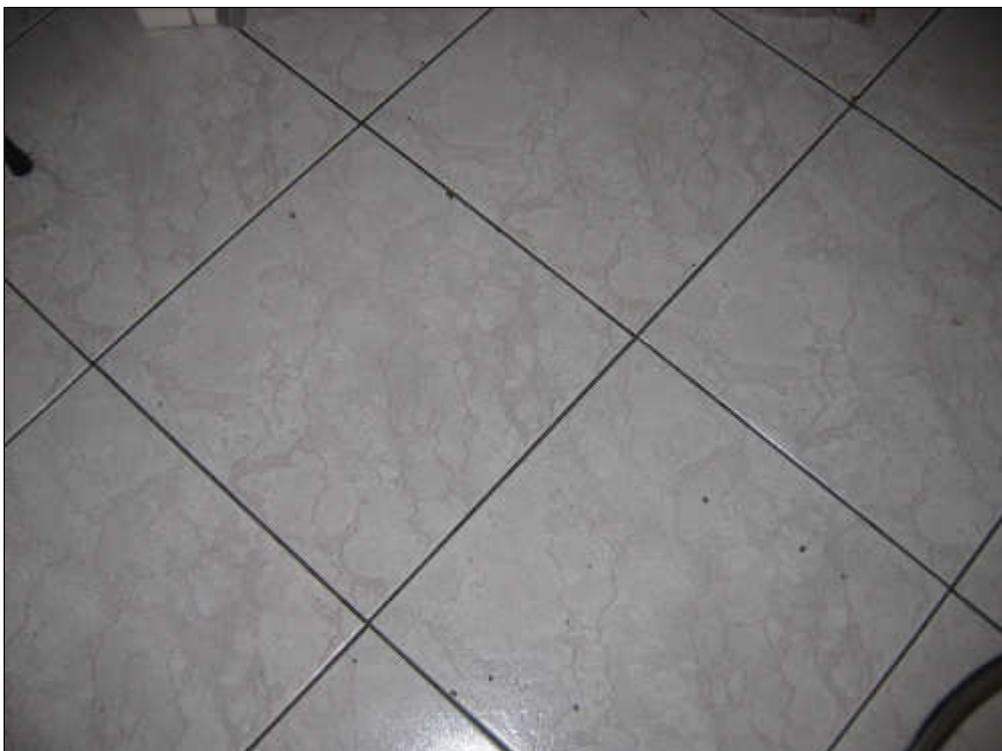
Foto n° 18 – Foto scattata alla pavimentazione in monocottura in buone condizioni.

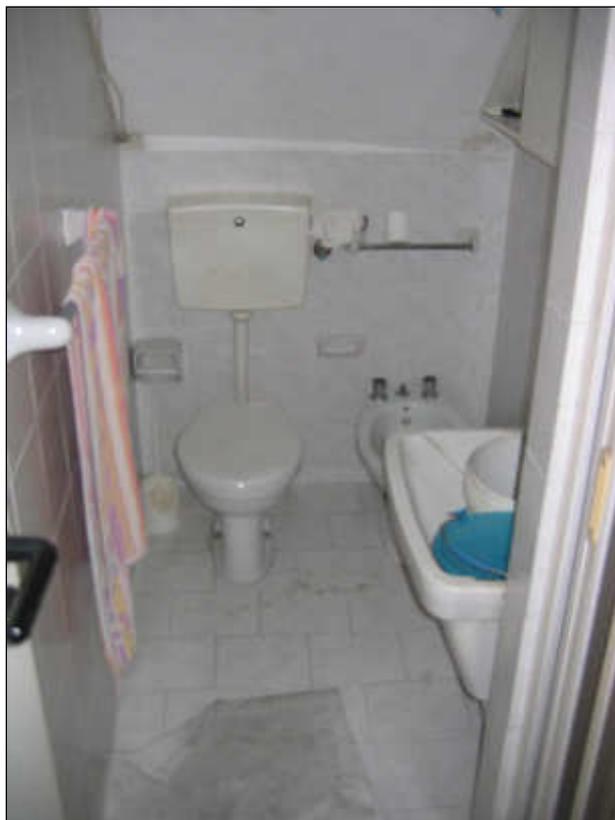
Foto n° 19 – Foto scattata al bagno annesso al locale commerciale e posto sotto il vano scala. Le pareti risultano rivestite con piastrelle in maiolica delle dimensioni di cm. 20x25 mentre il pavimento è in monocottura delle dimensioni di cm. 30x30.

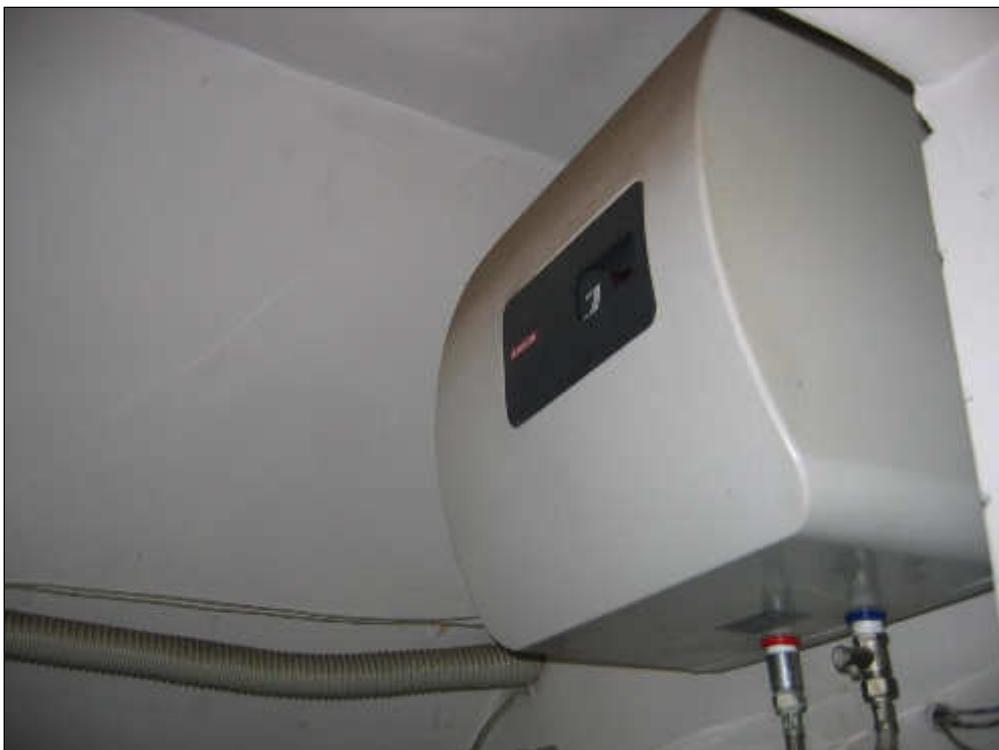
Foto n° 20 – all'interno del bagno è presente uno scaldacqua della capienza di 10 litri.
