# Tribunale di Potenza

## CONSULENZA TECNICA DI UFFICIO

**OGGETTO** : Consulenza tecnica di Ufficio nella espropriazione immobiliare tra la ASPRA FINANCE S.P. A. contro il Sig. [REDACTED] e [REDACTED] [REDACTED] Iscritta presso il Tribunale di Potenza sezione espropriazioni immobiliari al n.° 99/89 di R.G.E.

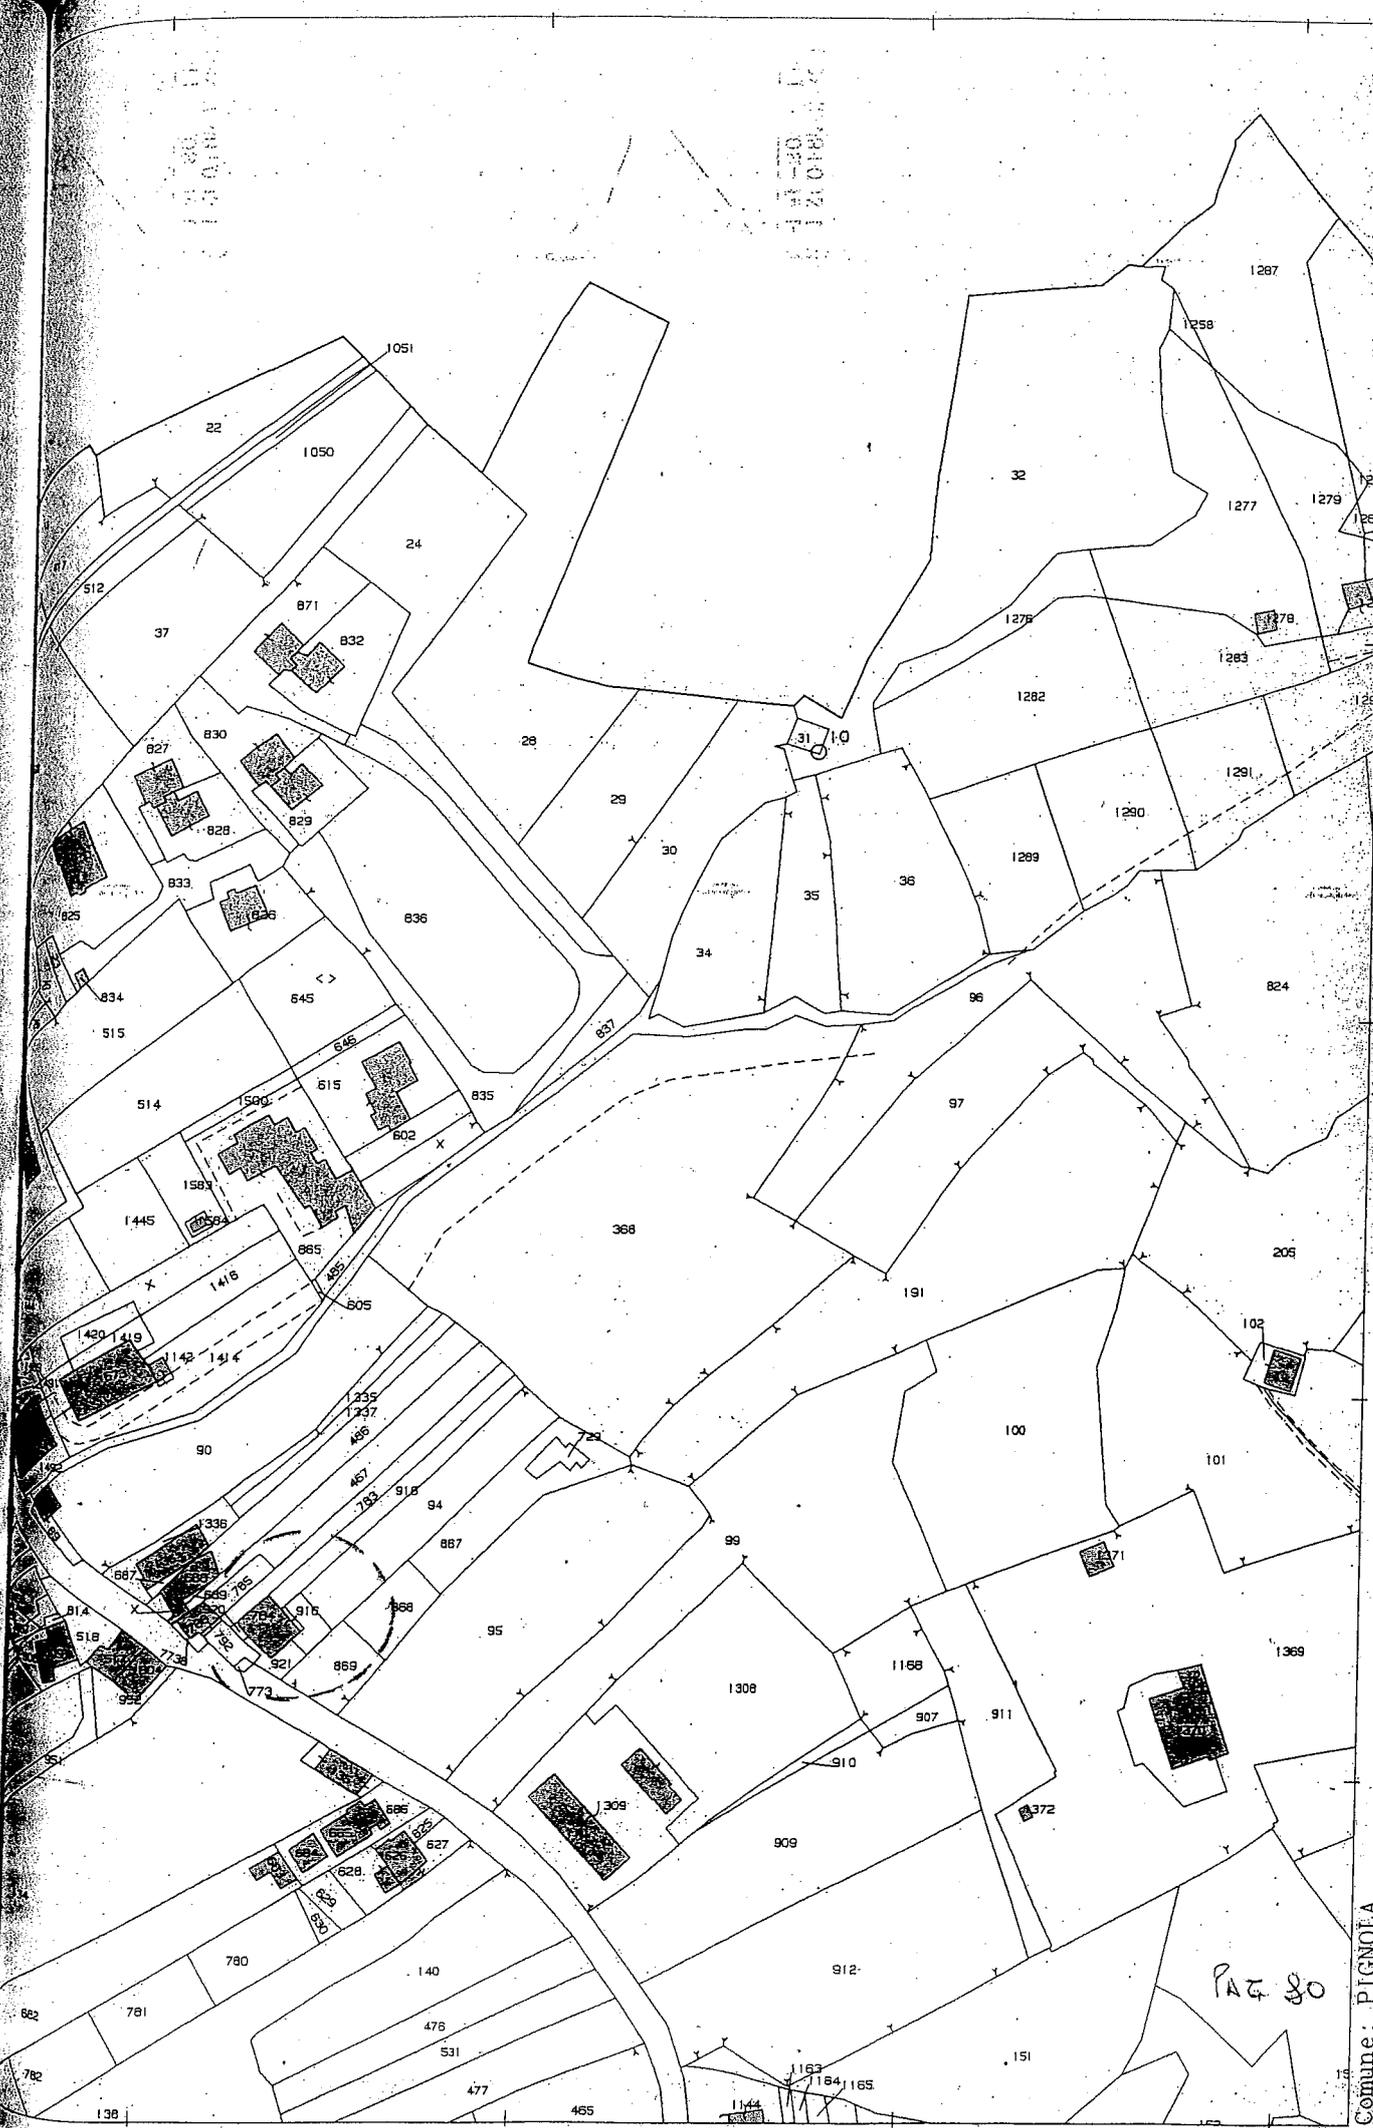
PAZ 80

**NB.** Si rileva che vi sono degli errori di individuazione sulla mappa catastale di alcune particelle, ed in particolare il fabbricato di che trattasi (in corso di costruzione) risulta rappresentato con la particella 784 in luogo della particella 917, ed andrebbe effettuata una attività tecnica catastale di correzione mediante la ricostruzione in catasto dell'atto di accatastamento del fabbricato che hanno originato le nuove particelle;

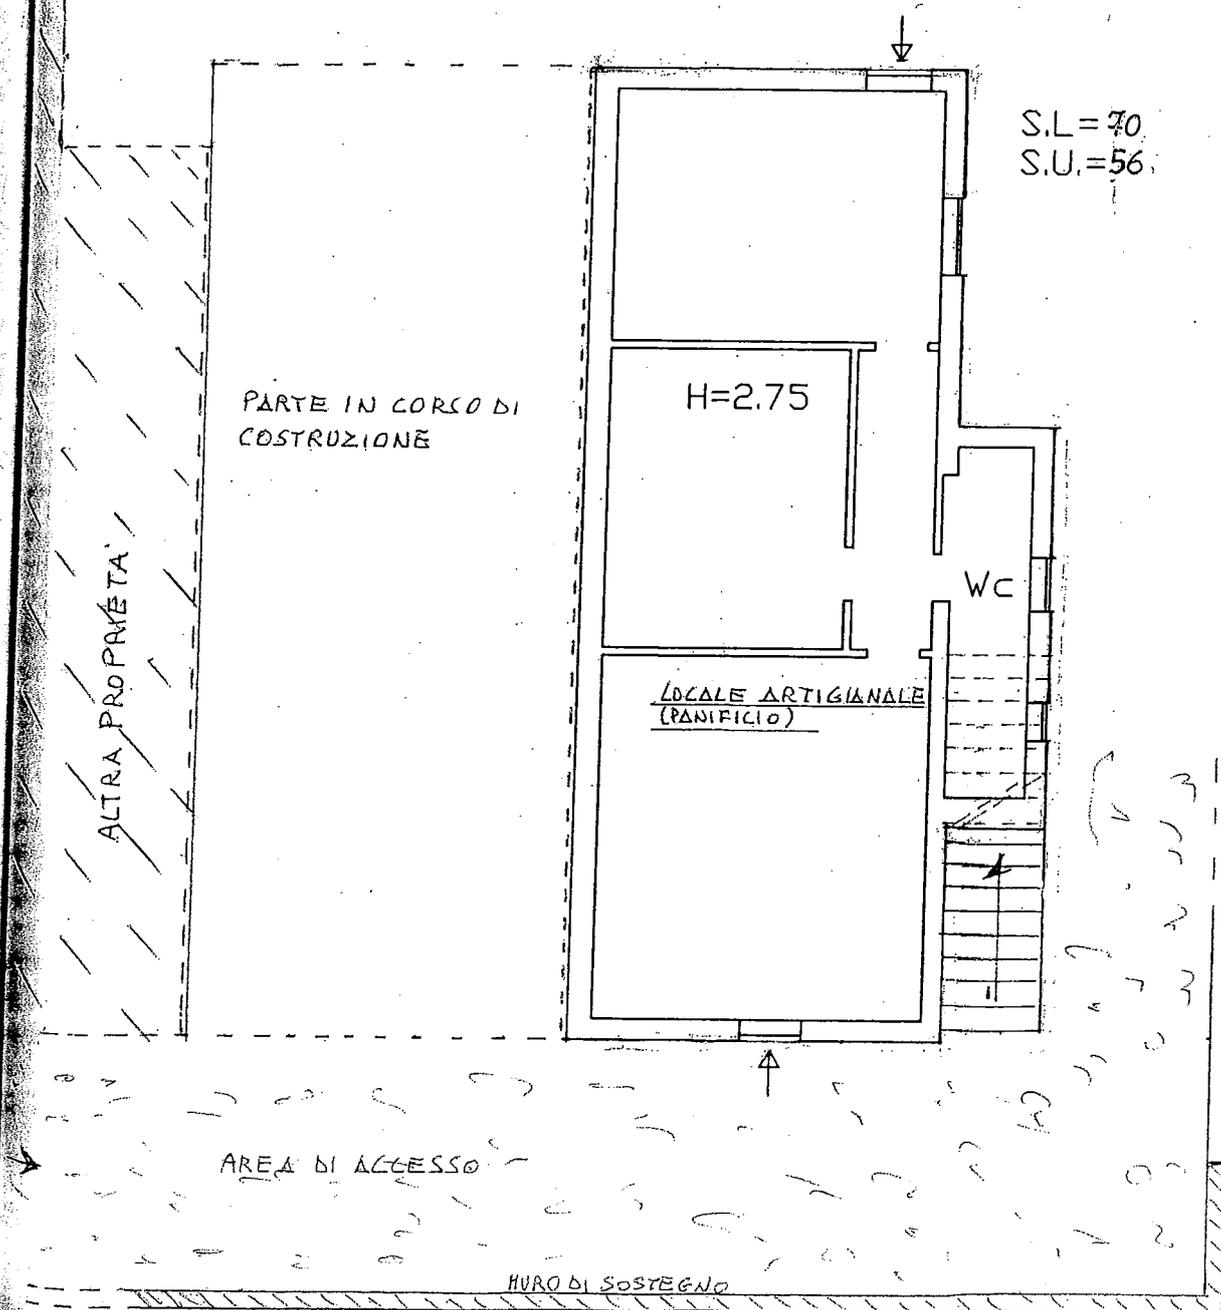
Piano terra  
Scala 1:100

Si rileva una lieve difformità rispetto al progetto approvato costituita dalla realizzazione di un servizio igienico al locale ultimato del piano terra al di sotto della rampa scala esterna e al ballatoio, inoltre il locale ultimato del piano terra artigianale (panificio) risulta avere una distribuzione degli spazi interni rispetto alla planimetria di progetto che riporta un unico ambiente.

Da quanto appreso c/o l'ufficio urbanistico del Comune di Pignola allo stato attuale, le lievi difformità potrebbero essere regolarizzate nel momento in cui si dovranno necessariamente produrre titoli autorizzativi per il prosieguo dei lavori e quindi il completamento del fabbricato.

I costi stimati in via approssimativa per regolarizzare le piccole difformità di cui sopra oltre a quelli che si renderanno necessari per i titoli autorizzativi di rito al fine di completare il fabbricato, ad oggi possono essere quantificati preventivamente in c.a. € 2000/3.000,00. Non vi è certificato di agibilità/abitabilità in quanto il fabbricato non risulta ancora ultimato.

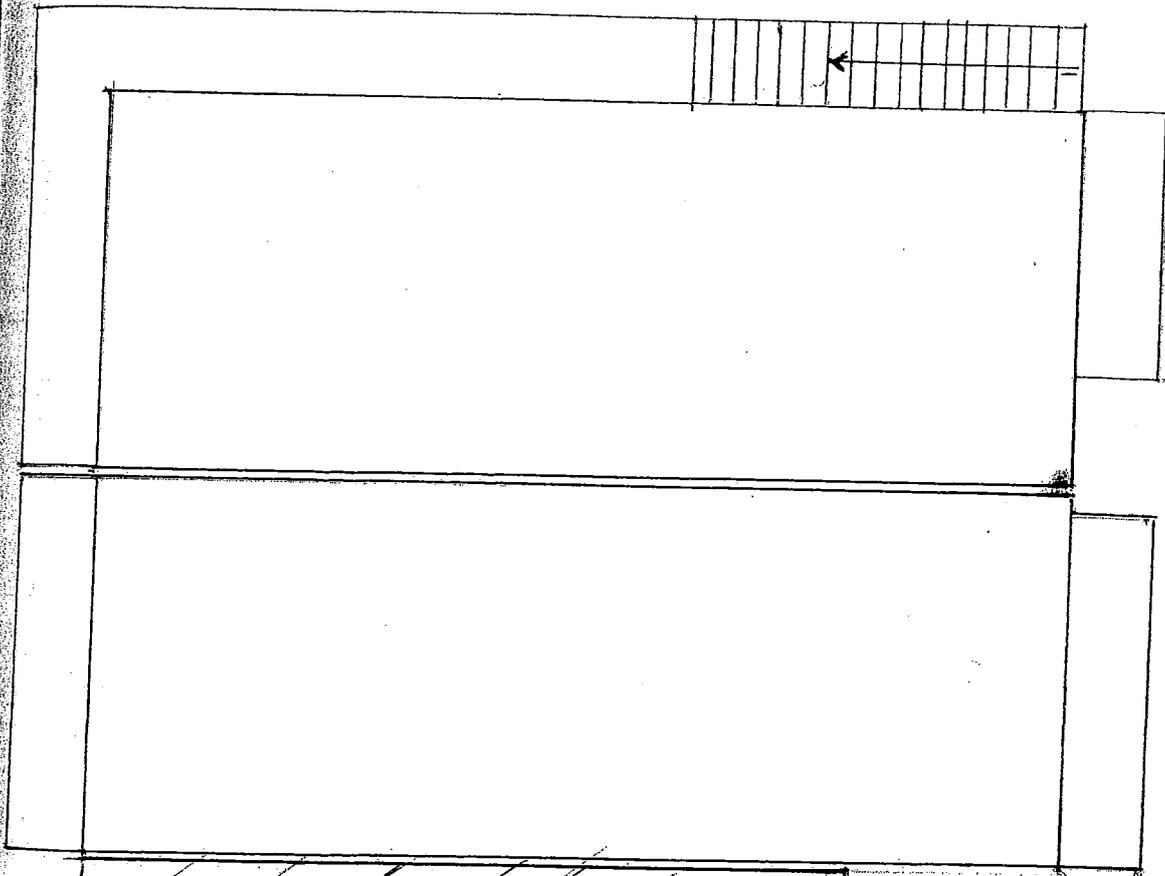
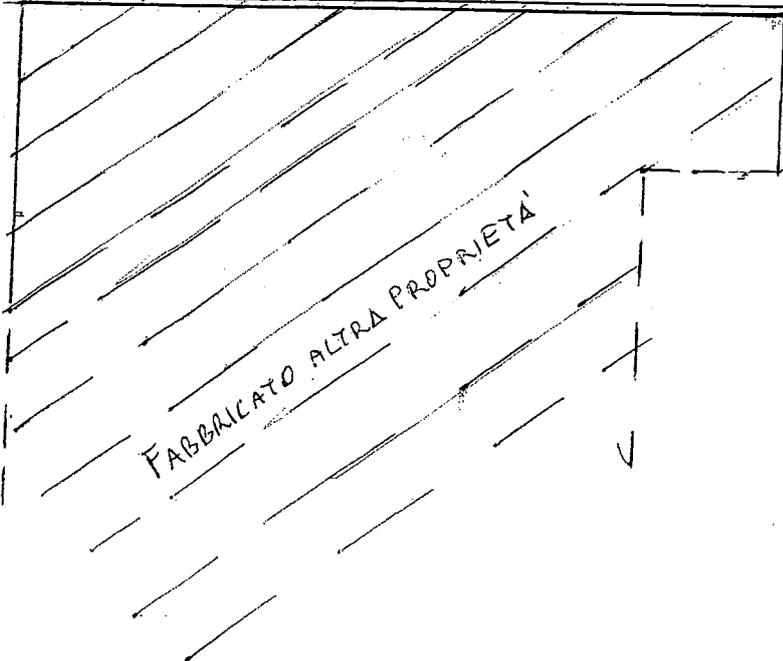
PIANTA SCHEMATICA 1° PIANO IN COSTRUZIONE

- fabbricato in corso di costruzione su tre livelli, piano T-1° e 2°, con struttura in cemento armato di cui manca il getto di c.a. il 50% del solaio di tetto; ha una parte ultimata al piano terra di c.a. mq. 70 (lordi) con destinazione artigianale (panificio), ed inoltre in parte, al piano 1° e 2°, risultano eseguite delle murature di tamponatura;
- terreno circostante il detto fabbricato di pertinenza dello stesso; da quanto appreso c.o/ l'ufficio urbanistica del Comune di Pignola e da quanto rilevabile dal certificato di destinazione urbanistica in allegato, non ha volumetria edificatoria in quanto già impegnata per il fabbricato, e quindi utilizzabile solo come pertinenza per accesso, orti e ect.;

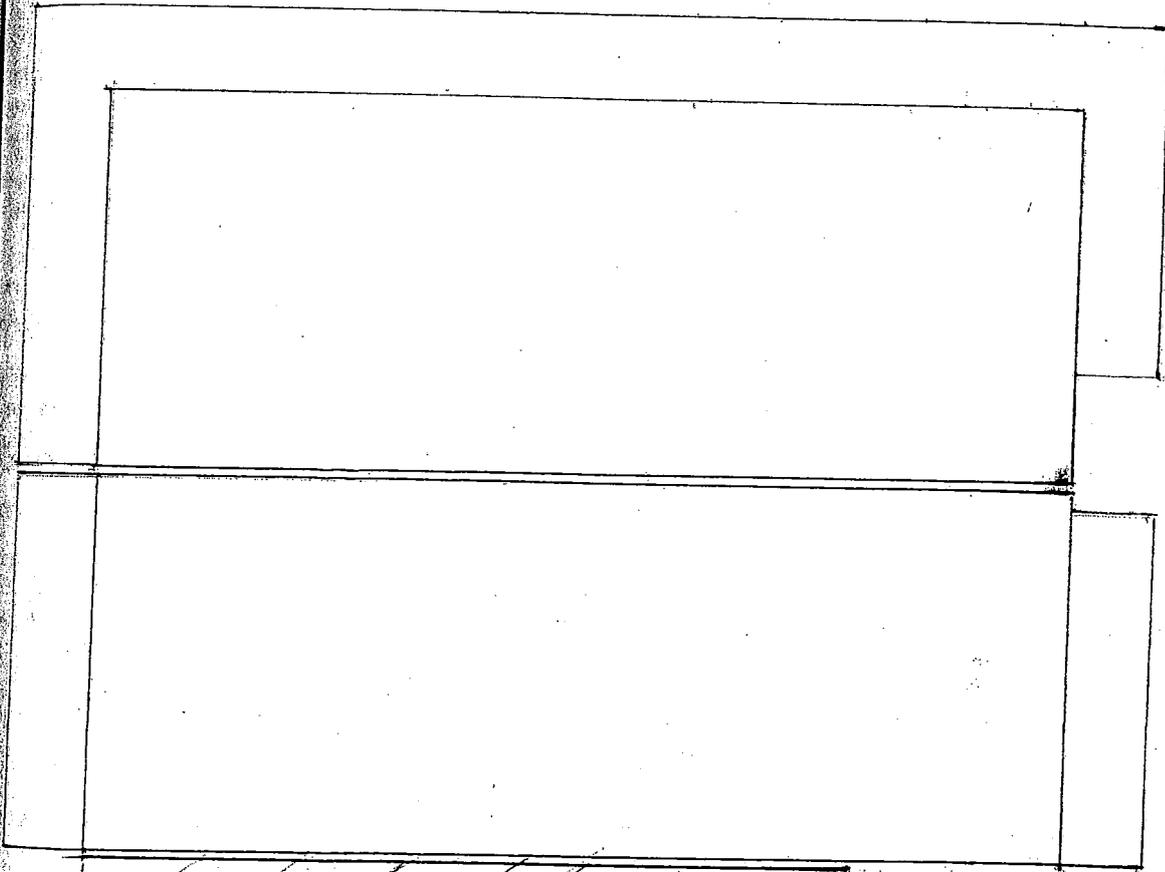
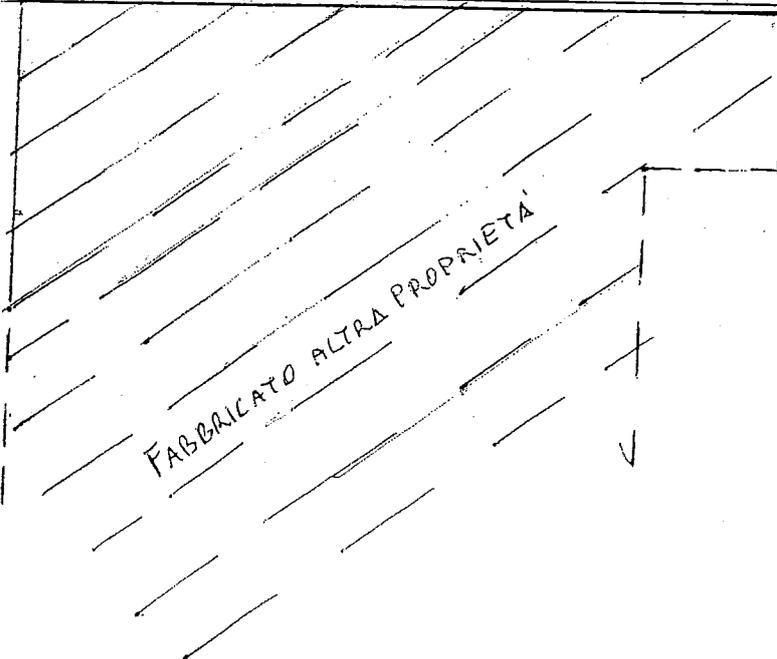
PIANTA SCHEMATICA 2° PIANO IN CORSO DI COSTRUZIONE

La struttura, risulta priva di tegole sul solaio di copertura ( solaio di copertura realizzato per c.a il 50%) ed è stata sottoposta agli agenti atmosferici dalla realizzazione risalente agli anni 1985/1987 ad oggi, particolare che sarà tenuto conto ai fini della stima.
