TRIBUNALE CIVILE DI PERUGIA

CONSULENZA TECNICA D'UFFICIO

nella ESECUZIONE IMMOBILIARE n. 442/2017 R.G. Es.

Trattasi di porzione abitativa elevata su tre piani, posta nel Comune di Bastia Umbra nella frazione di Bastiola, Via Marzabotto, n. 23, catastalmente così identificata:

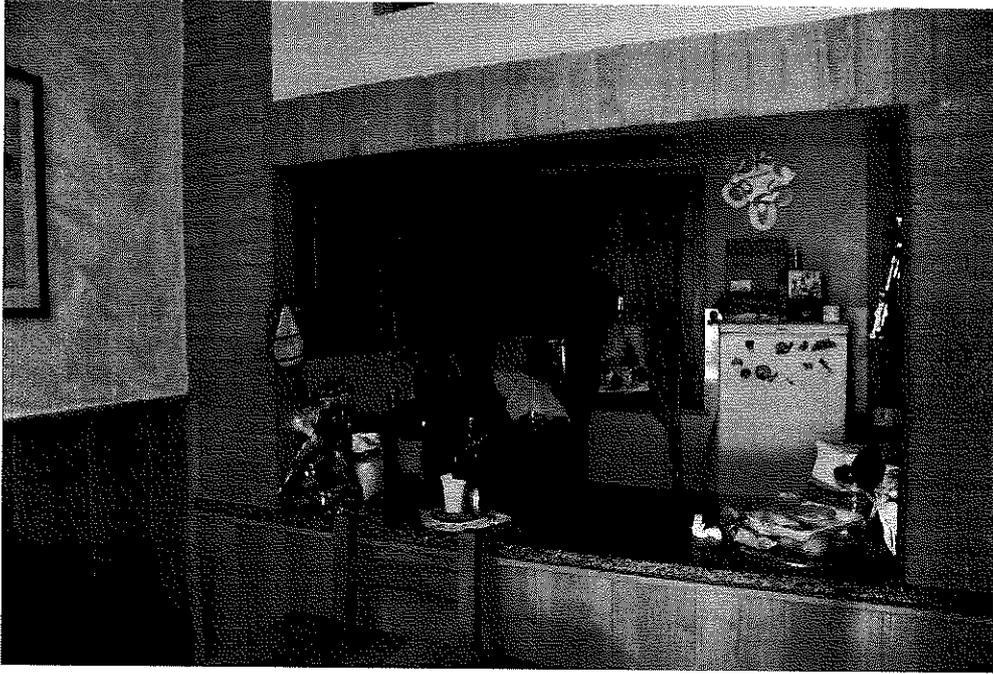
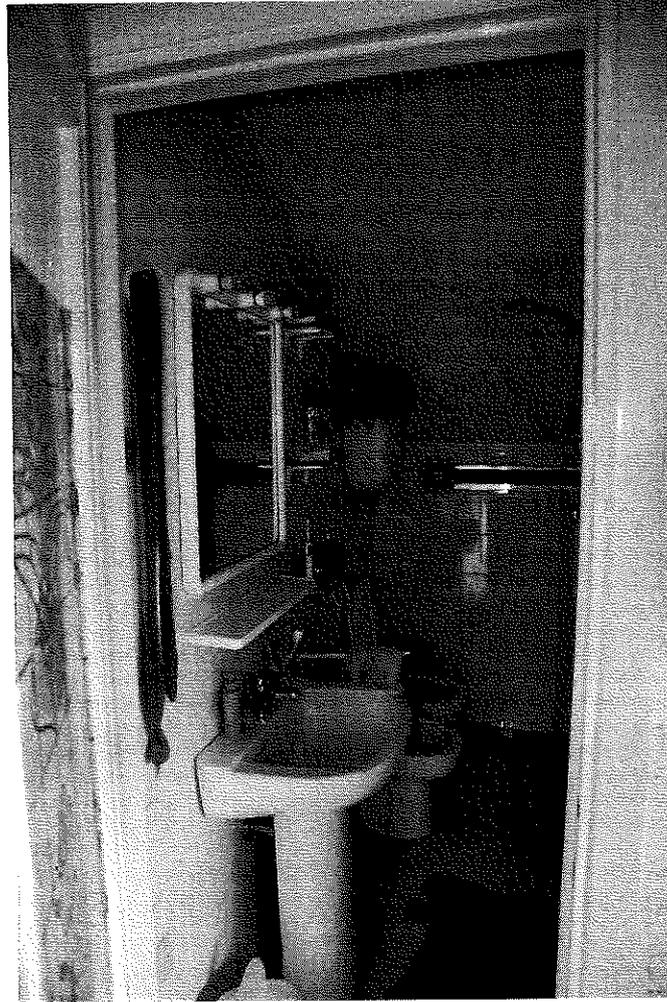
In particolare, il piano terra (catastalmente C/2, sub. 3) è rappresentato da piccola u. i. ad uso abitativo costituita da ingresso, angolo cottura, soggiorno, camera da letto e piccolo bagno ricavato nel sottoscala dell'ingresso principale.

Per quanto riguarda le finiture si evidenzia il pavimento in gres ceramicato, porte in legno tamburato, infissi in legno con vetro camera e persiane esterne in alluminio, presenza di zanzariere, rivestimento parziale con listoni di legno sulle pareti e presenza di mattoncini a vista. Il bagno, di modesta consistenza, ricavato esternamente nel sottoscala si presenta con rivestimento, con accessori minimali.

Si evidenzia inoltre, presenza di riscaldamento con stufa a pellet inserita in un camino. Le aperture sull'esterne sono rappresentate da una finestra posta nel soggiorno, una posta nell'angolo cottura ed una porta con serranda metallica, posta nella camera da letto.

Questo ultimo vano è stato ricavato con setti divisorii in cartongesso.

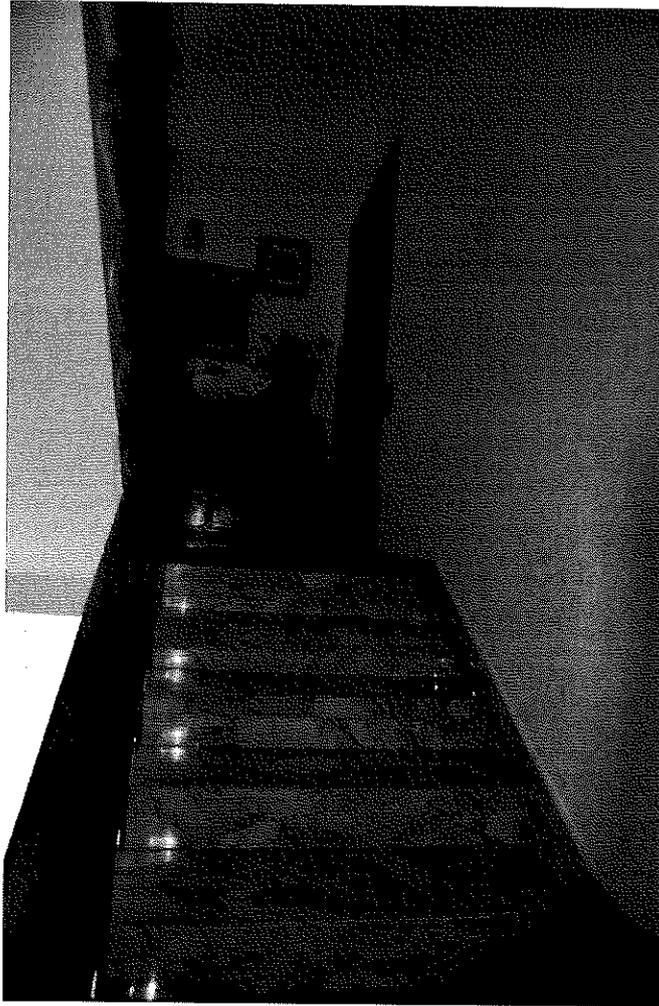
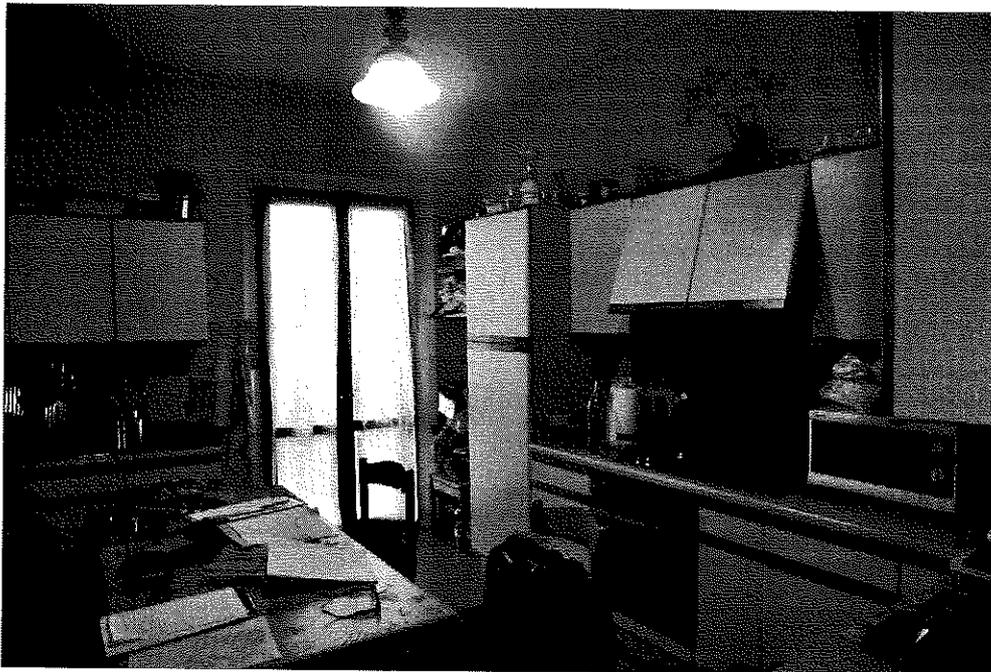
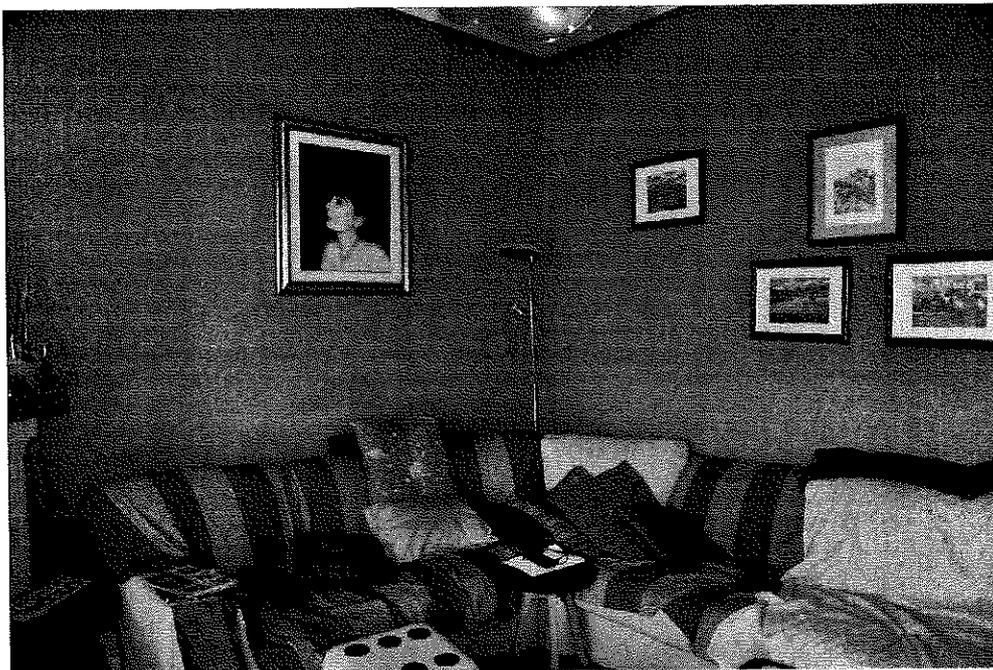
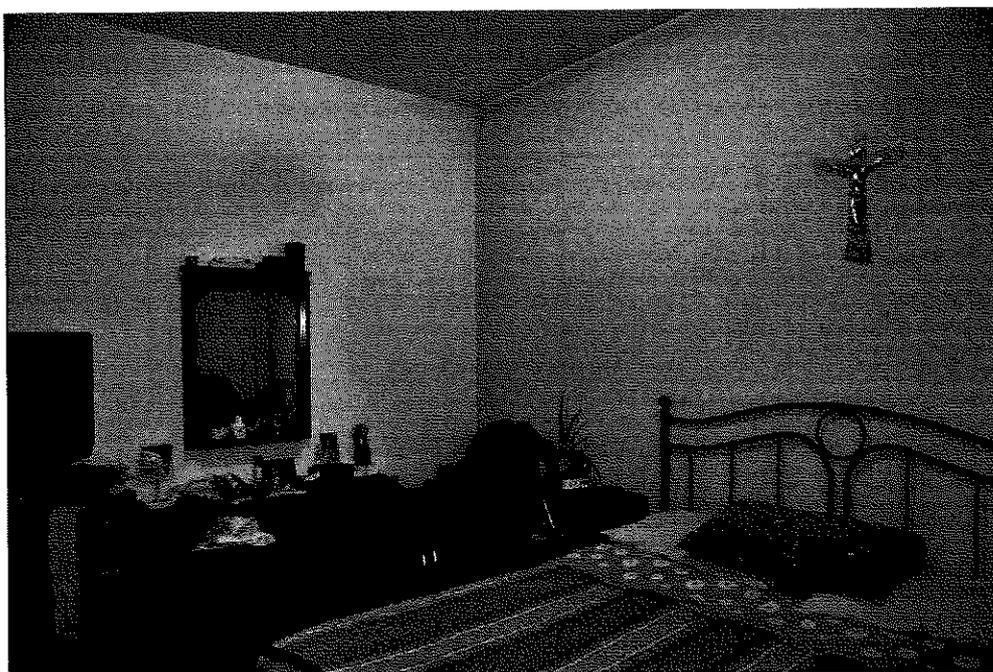
Da scala interna in marmo si accede al piano primo, composto da un appartamento in cui si riconoscono i seguenti vani: cucina, un soggiorno, due camere da letto, un bagno, oltre a corridoio e due balconi.

Le finiture interne, pur di non recente concezione, risultano in stato manutentivo/conservativo discrete con porte in legno tamburato, pavimento in gres ceramicato, parquet nelle camere da letto, finestre in legno con vetrocamera, persiane in alluminio, bagno e cucina rivestiti con gres ceramicato, mentre il soggiorno risulta interamente rivestito sulle pareti con pannelli di sughero.

Circa gli impianti presenti, gli stessi sono apparsi funzionanti anche se di vetusta concezione.

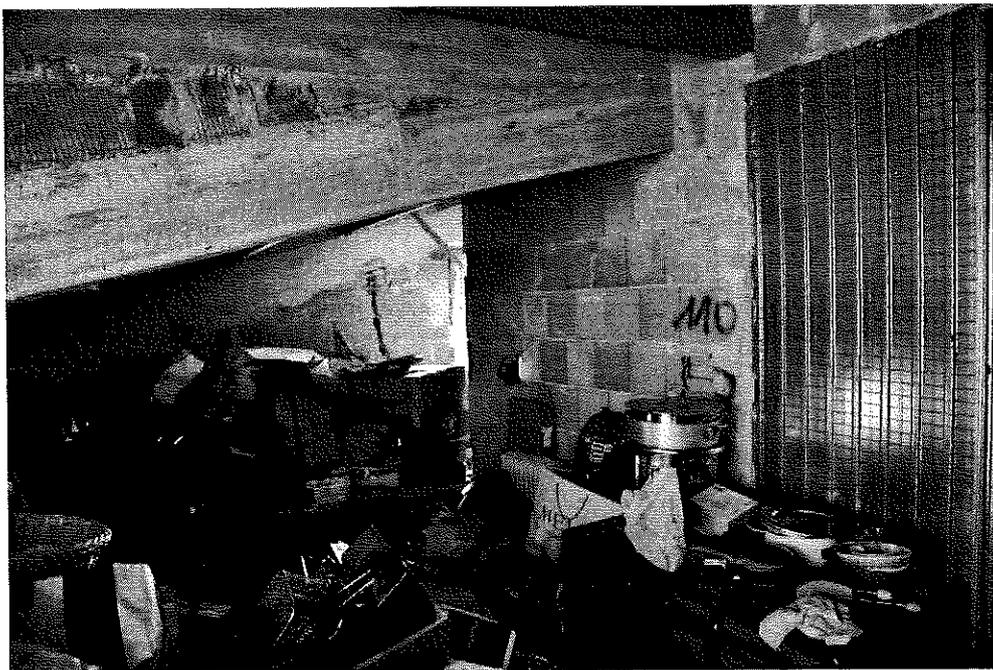
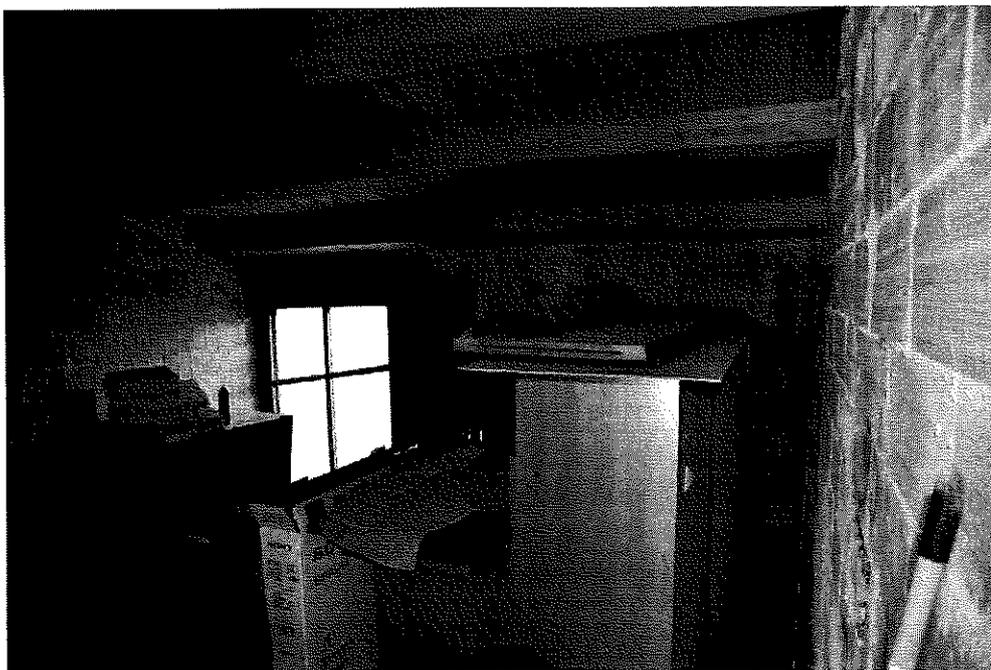
Sempre attraverso il vano scale, si accede ad ampio sottotetto al grezzo, con pavimento in battuto di cemento, tramezzatura con forati a vista, privo di impianti, con tetto lamellare di tipo ventilato con travi a vista, con altezza massima di circa 3,00 m ed altezza minima di circa 1,80 m.

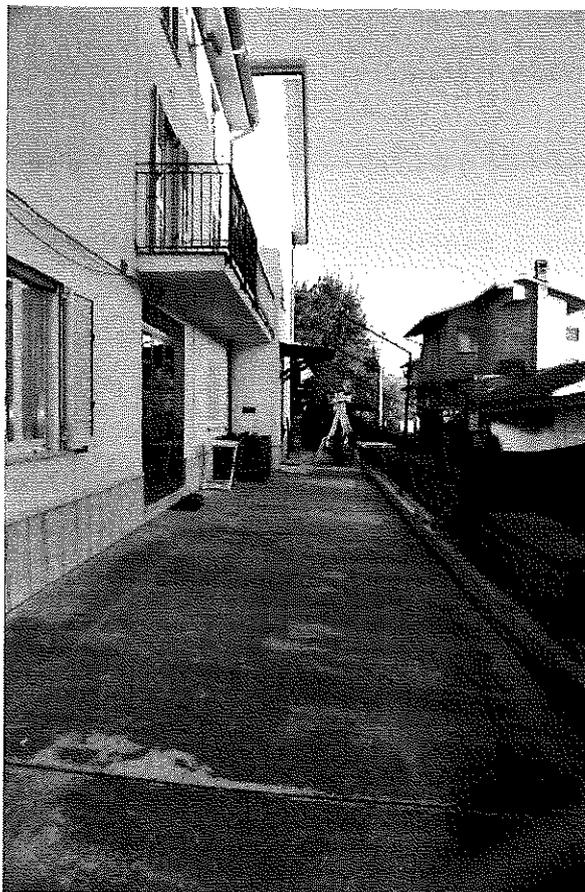
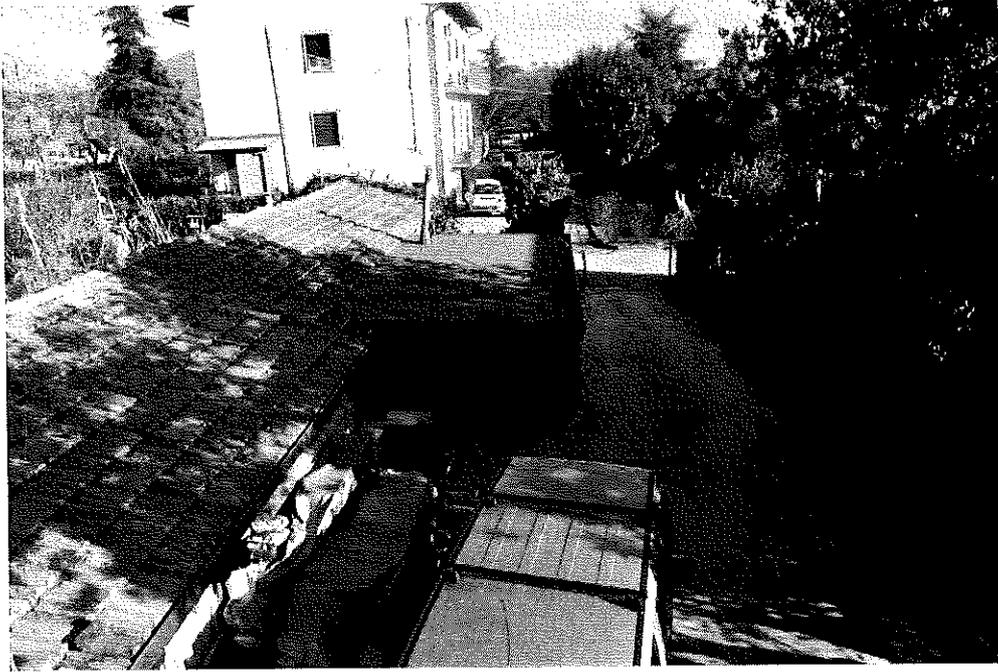
Volendo visualizzare tale situazione nello stato dei luoghi, si deve evidenziare che l'accesso all'immobile pignorato, è rappresentato da corte in comune perimetrale al fabbricato e che sul retro di suddetta corte insiste un manufatto ad uso magazzino/garage ad oggi in comproprietà con altri Soggetti non Esecutati.

In particolare, la corte, interamente recintata sul perimetro è provvista di accesso carrabile dalla pubblica via, rappresentato da cancelletto metallico per l'accesso alle rispettive proprietà interne, risulta in parte sistemata a verde ed in parte in battuto di cemento. Inoltre, una porzione della stessa è già stata suddivisa da recinzione a seconda della fruibilità peculiare di ciascuna u. i.

Per quanto sopra detto, qualora il G. Es. lo ritenga necessario ai fini di una regolare vendita giudiziaria e relativo di trasferimento, si segnala la possibilità di integrare il pignoramento anche alla corte suddetta previa regolarizzazione catastale attraverso presentazione di Modello Unico Istanza.

Tale condizione, a parere dello scrivente è necessaria perché la corte rappresenta l'unico accesso del bene immobile pignorato, strettamente legato e complementare ad esso.
