TRIBUNALE DI CAGLIARI

Ufficio Esecuzioni Immobiliari: ES. IMM. n°400/2018
Giudice dell'Esecuzione: Dottoressa Silvia Cocco

RELAZIONE RELATIVA AL PROCEDIMENTO N° 400/18

Revisione Relazione: 01
Data Relazione: Dicembre 2023
Consulente Tecnico d'Ufficio: Dott. Ing. Vanna Madama

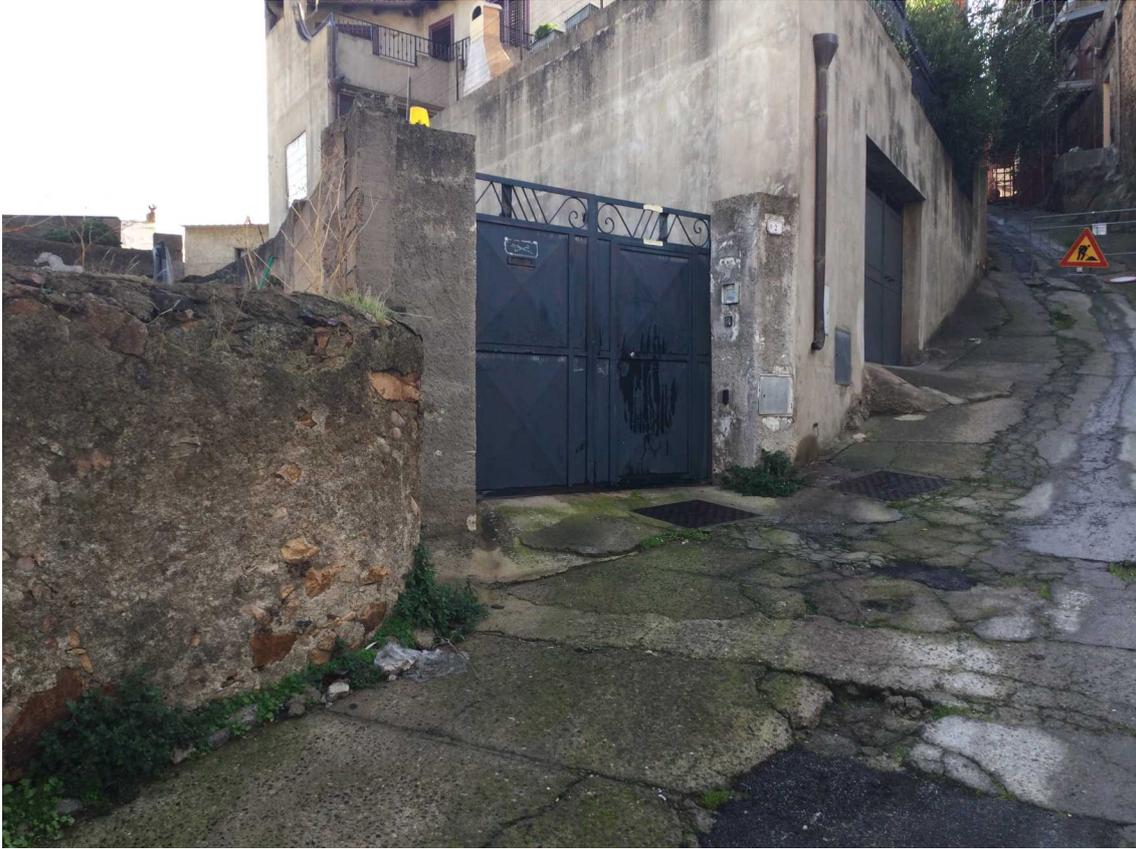
- Finiture esterne: alcune parti del fabbricato sono semplicemente intonacate con inserti in pietra a vista, mentre altre sono tinteggiate con tinta bianca;

Vista del fabbricato dalla Via Carlo Alberto

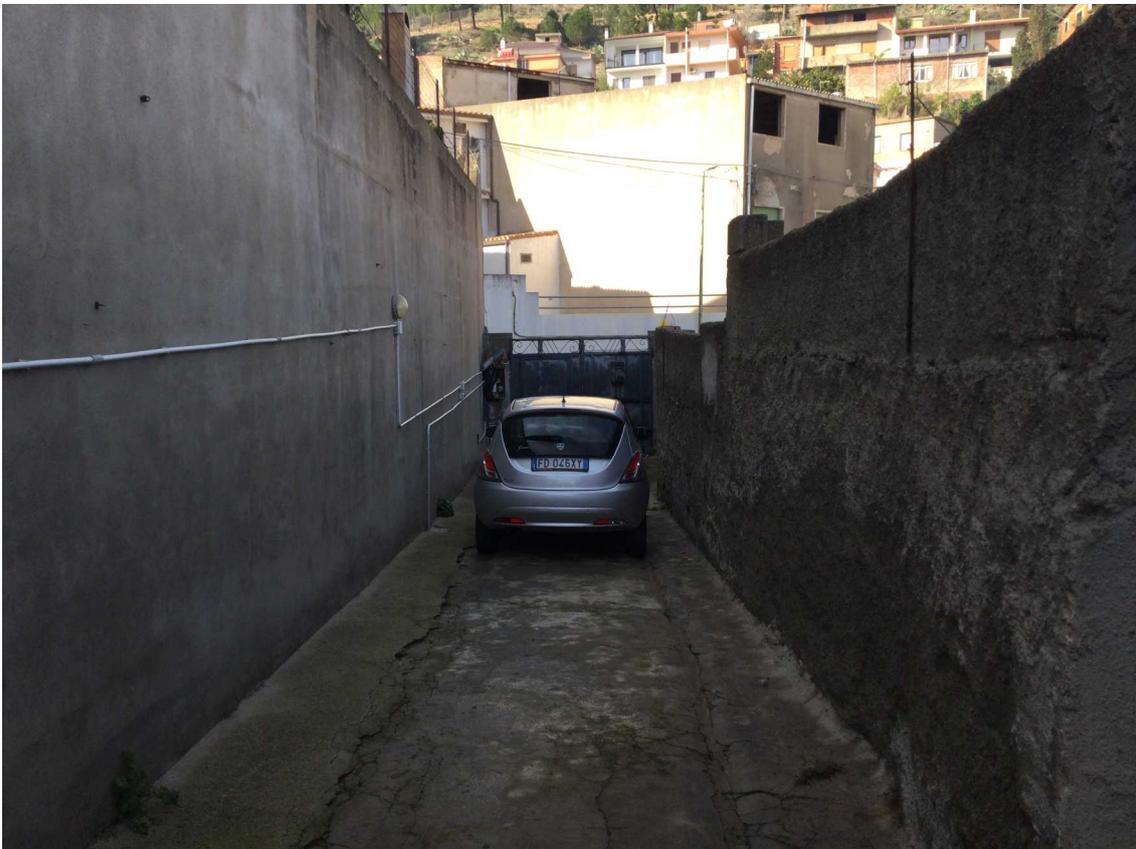
Si accede all'immobile attraverso un ingresso carrabile con un portone metallico in scarso stato manutentivo posto sulla via Carlo Alberto al civico 2, che introduce in un cortile in cemento lungo e stretto che può ospitare due autovetture. Al termine del cortile si sviluppa l'immobile, disposto perimetralmente rispetto al lotto, nei tre lati del fondo lotto.

Vista del cortile di ingresso

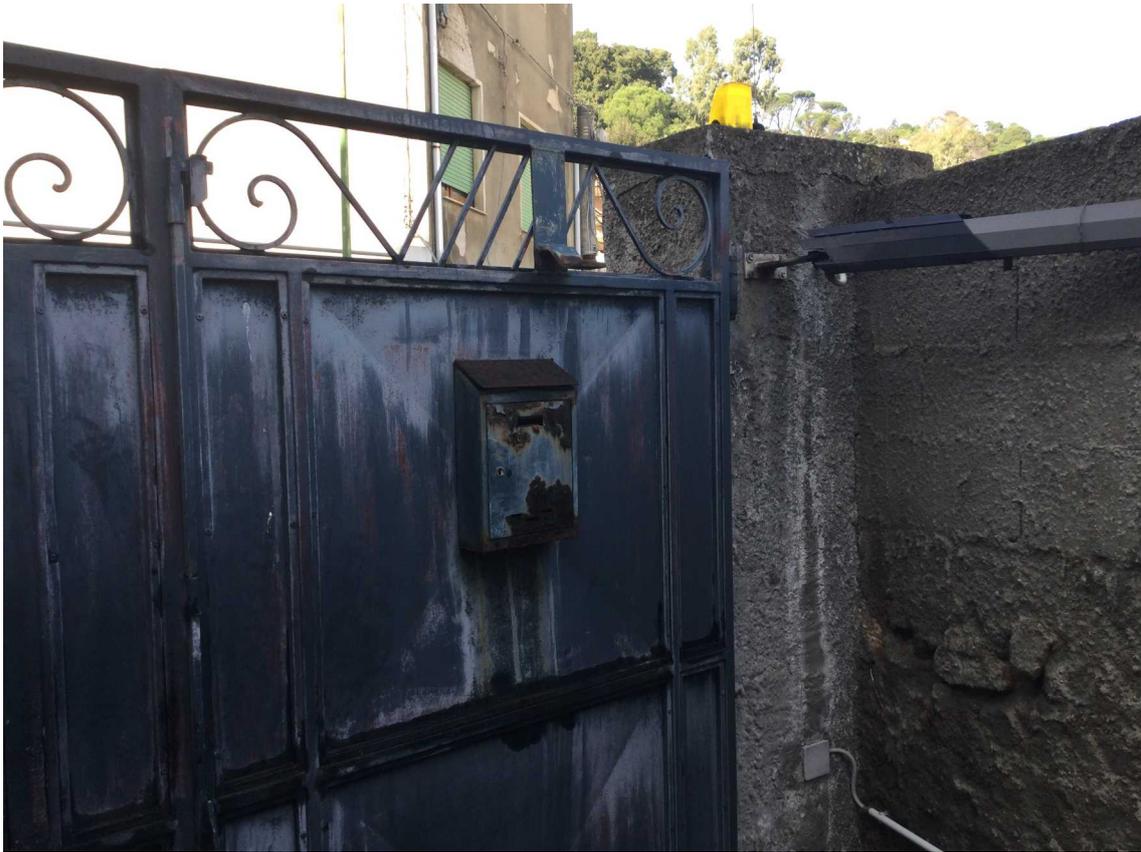
Vista del cancello di ingresso, pedonale e carrabile

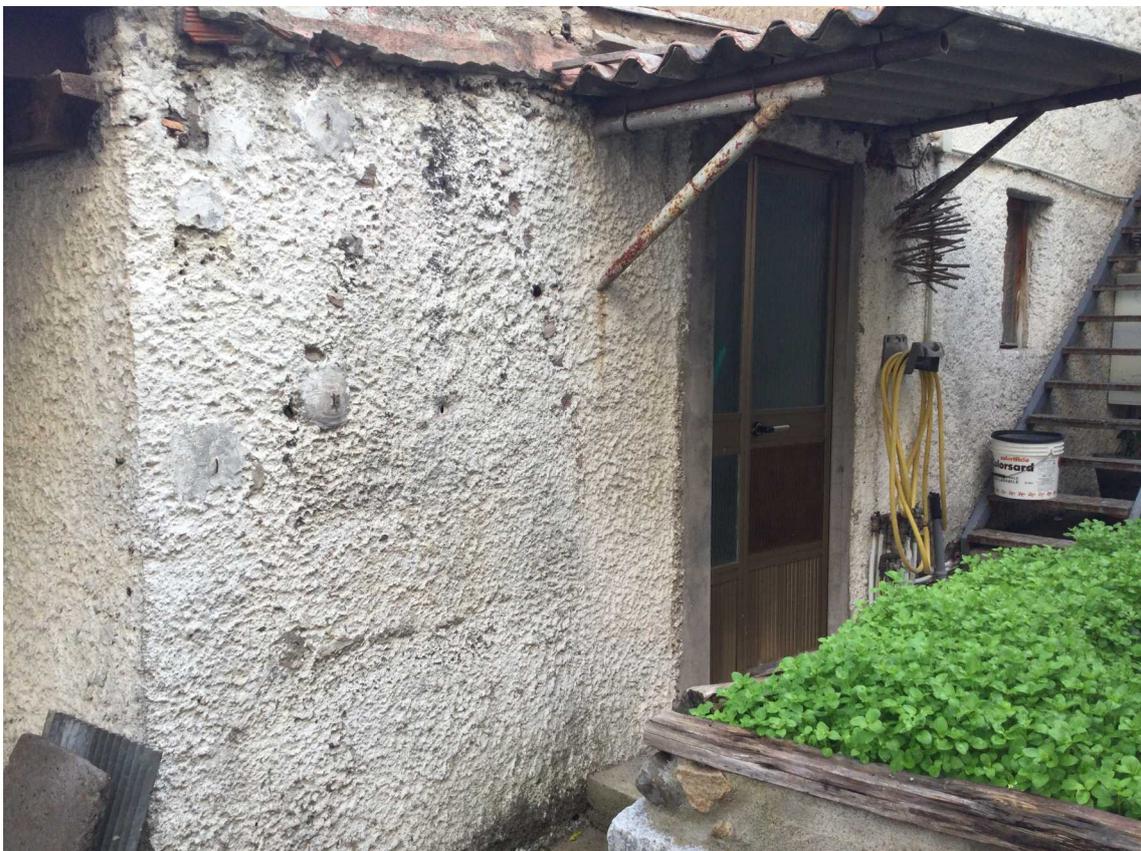
Il piano primo si completa con un locale di sgombero, con accesso esclusivo dal cortile, collocato sopra la cantina, a cui si accede da una scala metallica, adiacente all'ingresso della cantina stessa.

Vista dell'ingresso della lavanderia e della scala verso il locale al piano primo

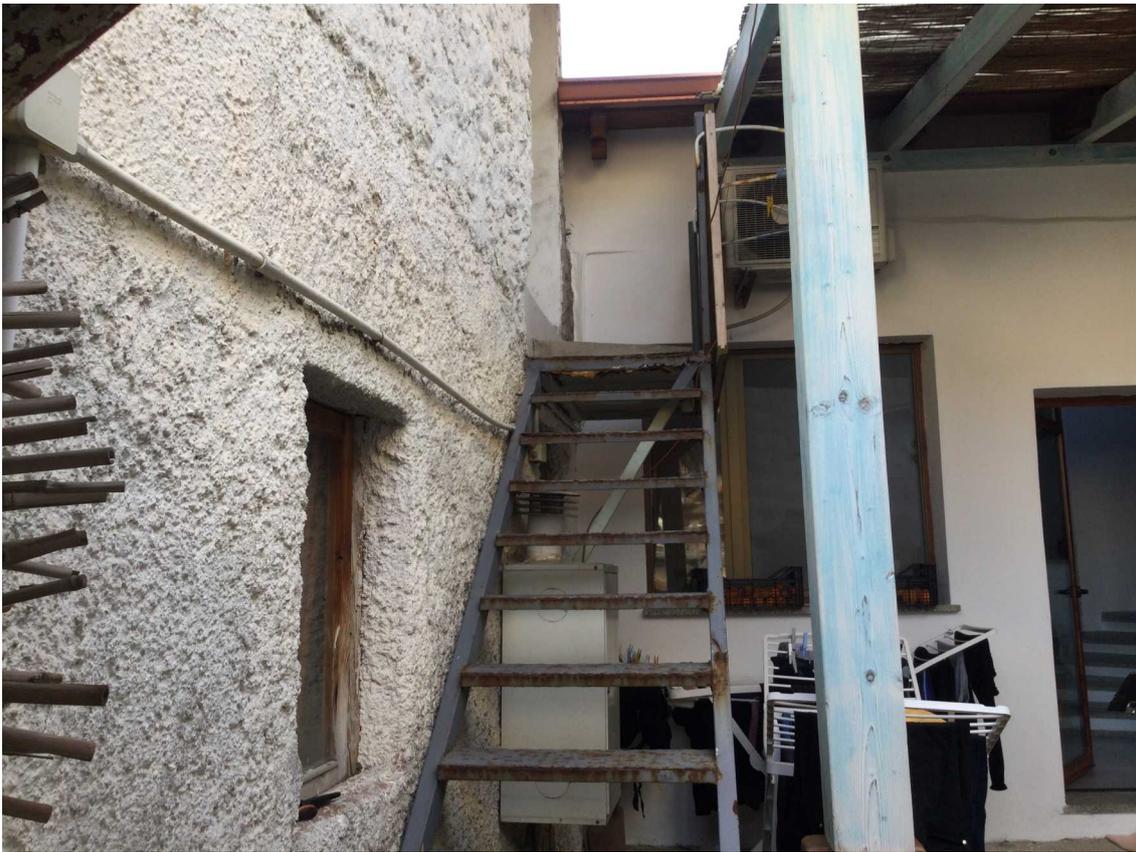
L'accesso avviene tramite un'ampia portafinestra in un ampio vano adibito a cucina, da cui si accede, tramite una scala rivestita in granito, al soggiorno posta a quota superiore. Dal soggiorno si prosegue al piano terreno, tramite altri scalini, a un ulteriore vano, con annesso disimpegno e bagno.

Vista dell'ingresso principale (portafinestra)

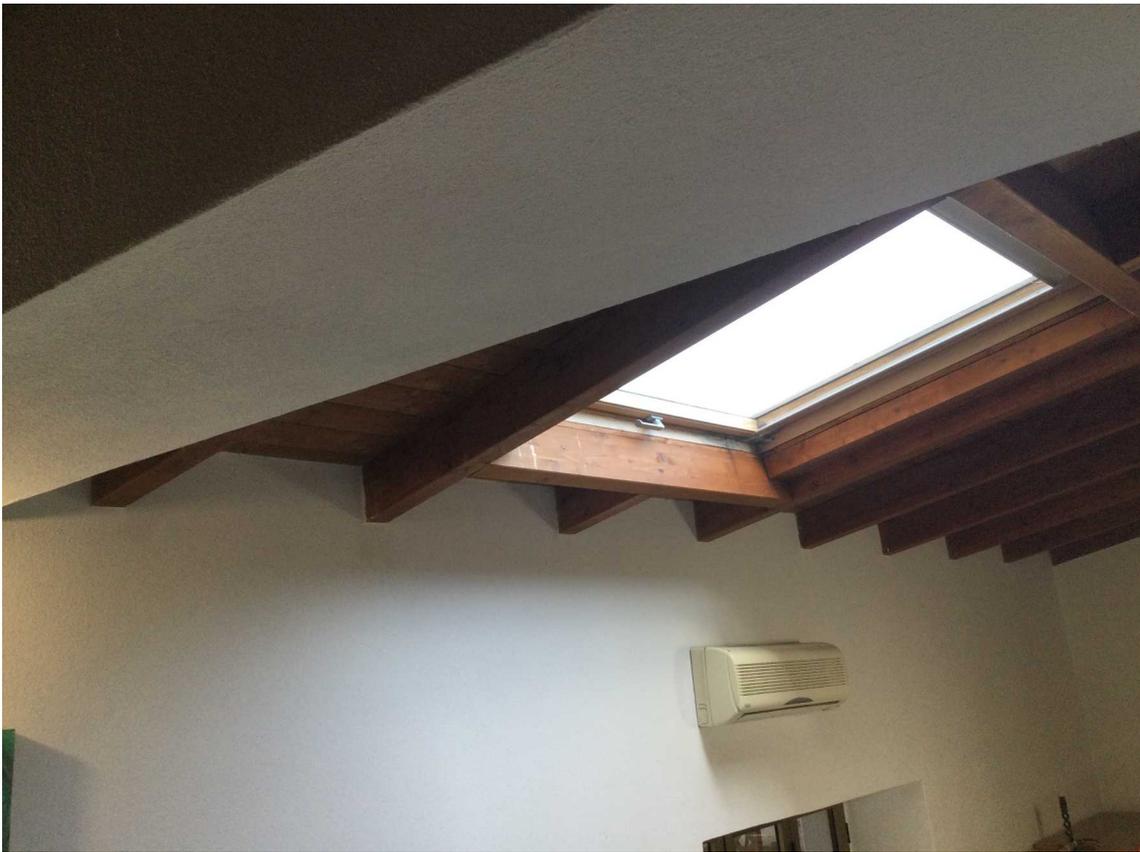
Dal punto di vista impiantistico l'edificio è dotato di impianto elettrico, di impianto idrico ma non di impianto di riscaldamento, se non per una pompa di calore presente nella cucina. Si evidenzia la presenza di tubazioni per un impianto di riscaldamento centralizzato, ma non sono presenti né generatore, né terminali.

Vista del lucernario della cucina e della pompa di calore presente

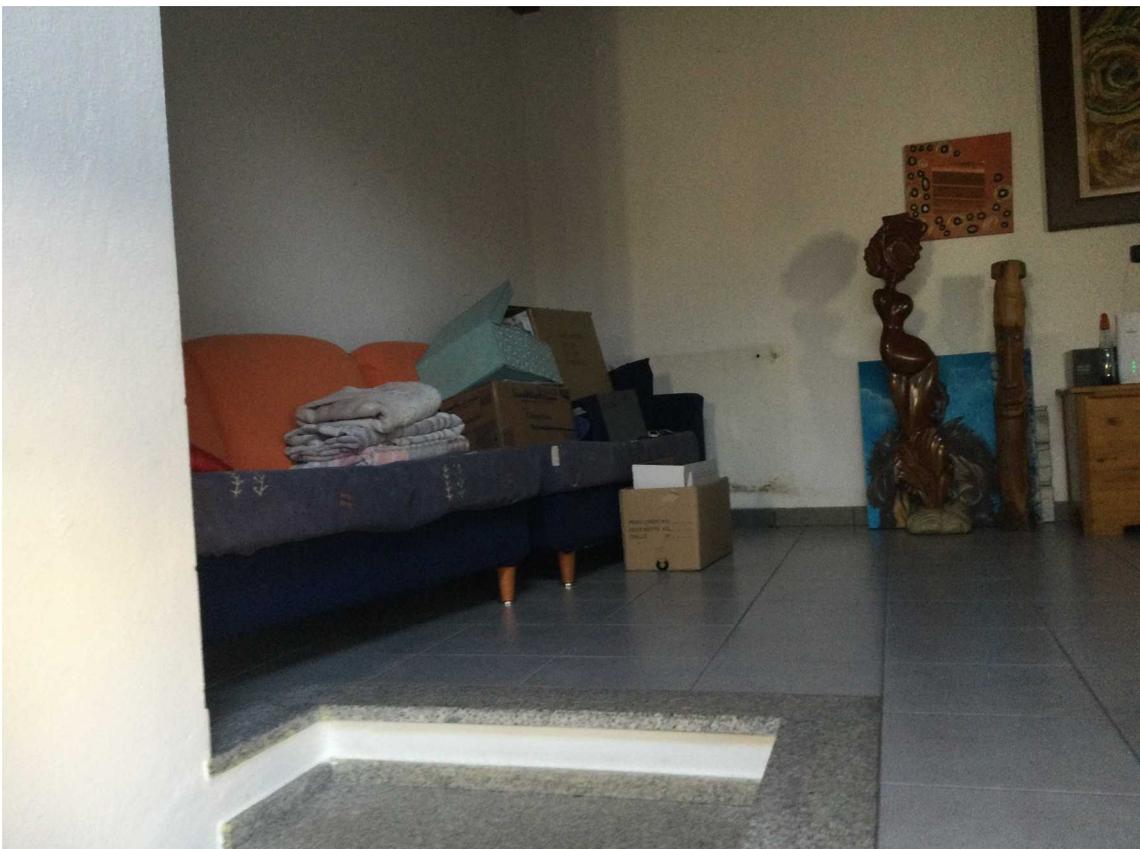
Vista della parte alta del soggiorno e della scala in granito interna

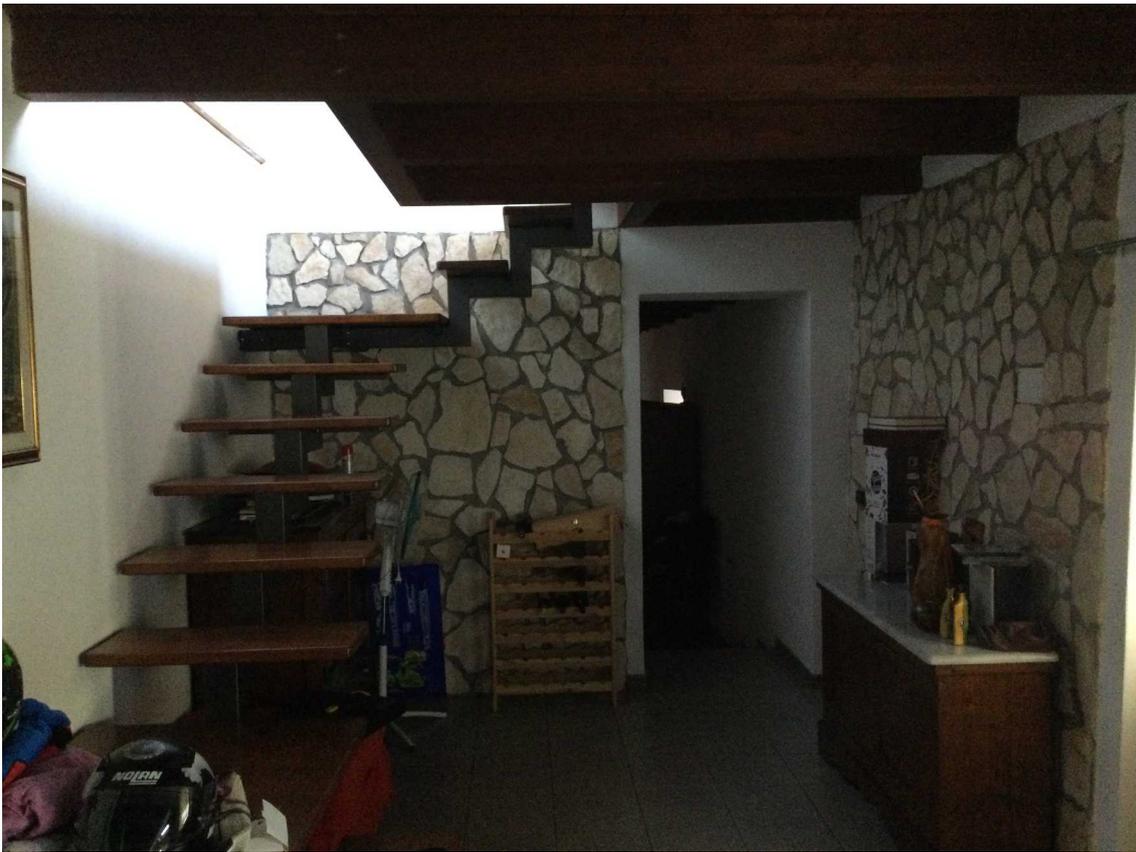
Dal soggiorno è inoltre possibile tramite una scala in legno, raggiungere il piano primo, dove sono presenti due camere.

Vista della parte alta del soggiorno e della scala verso il piano primo

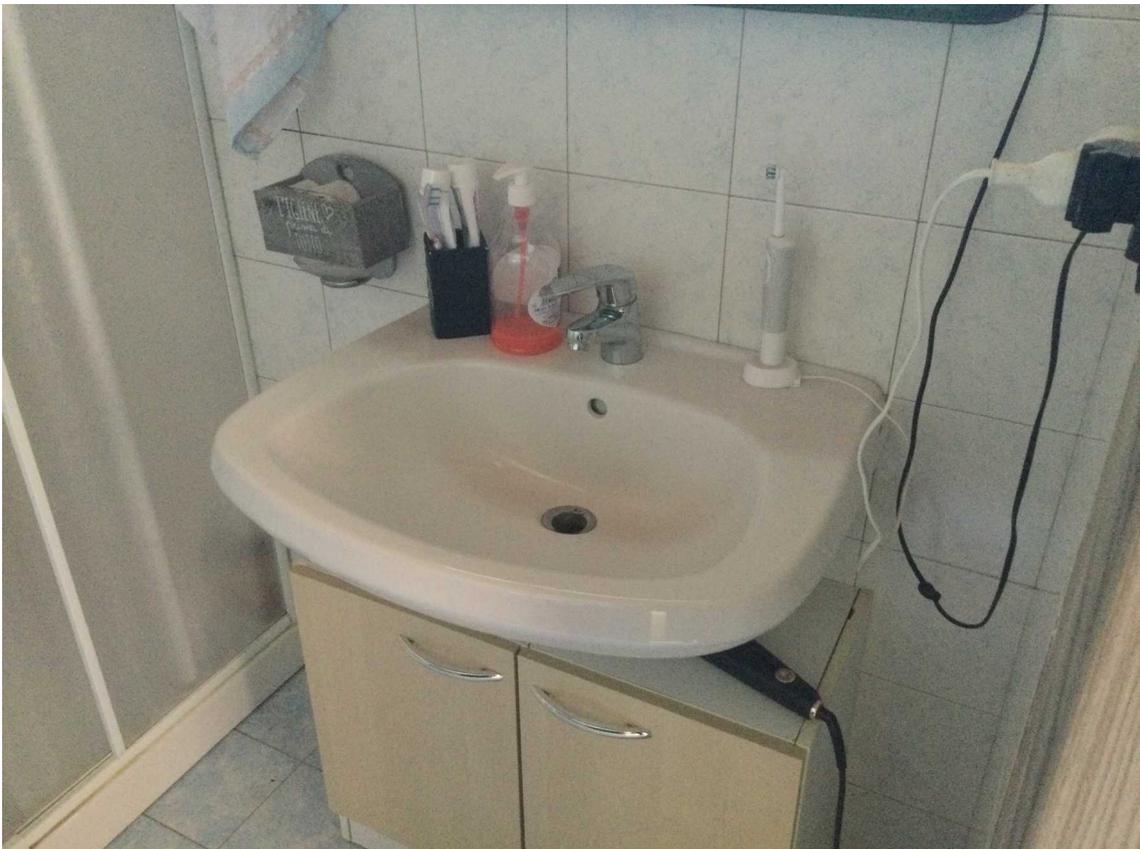
- Impianto acs: è presente una caldaia a gas;
- Impianto elettrico: l'impianto è funzionante;
- Impianto idrico: l'impianto è funzionante;
- Sanitari: i sanitari sono in vetrochina con miscelatori.

Vista del bagno al piano terra

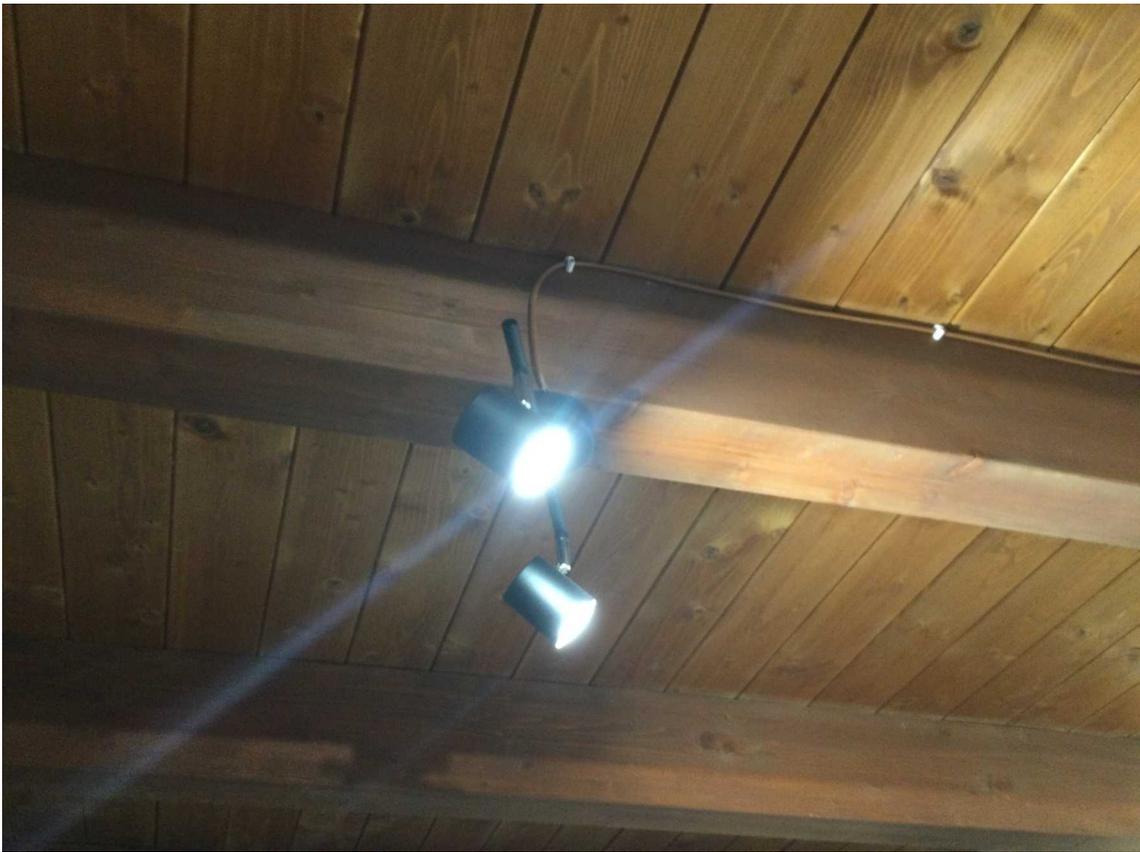
Copertura del piano terra e dettaglio dell'illuminazione

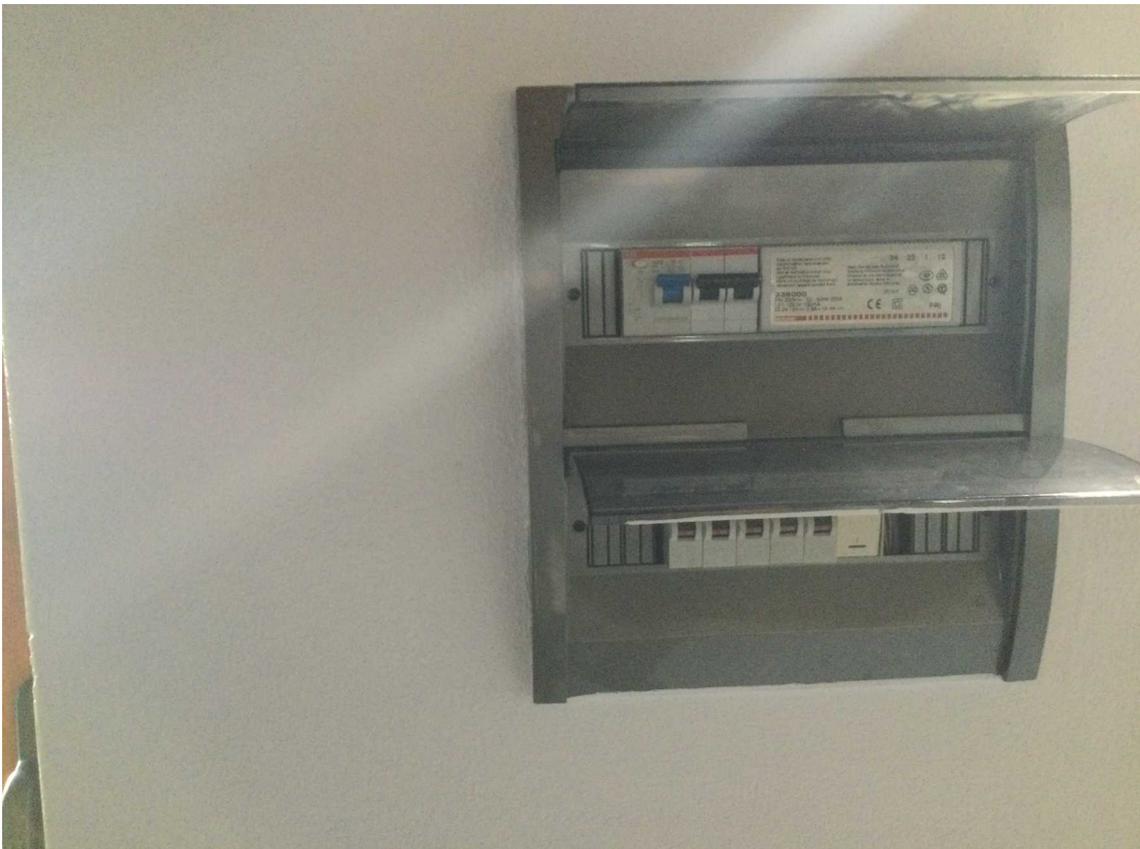
Quadro elettrico generale

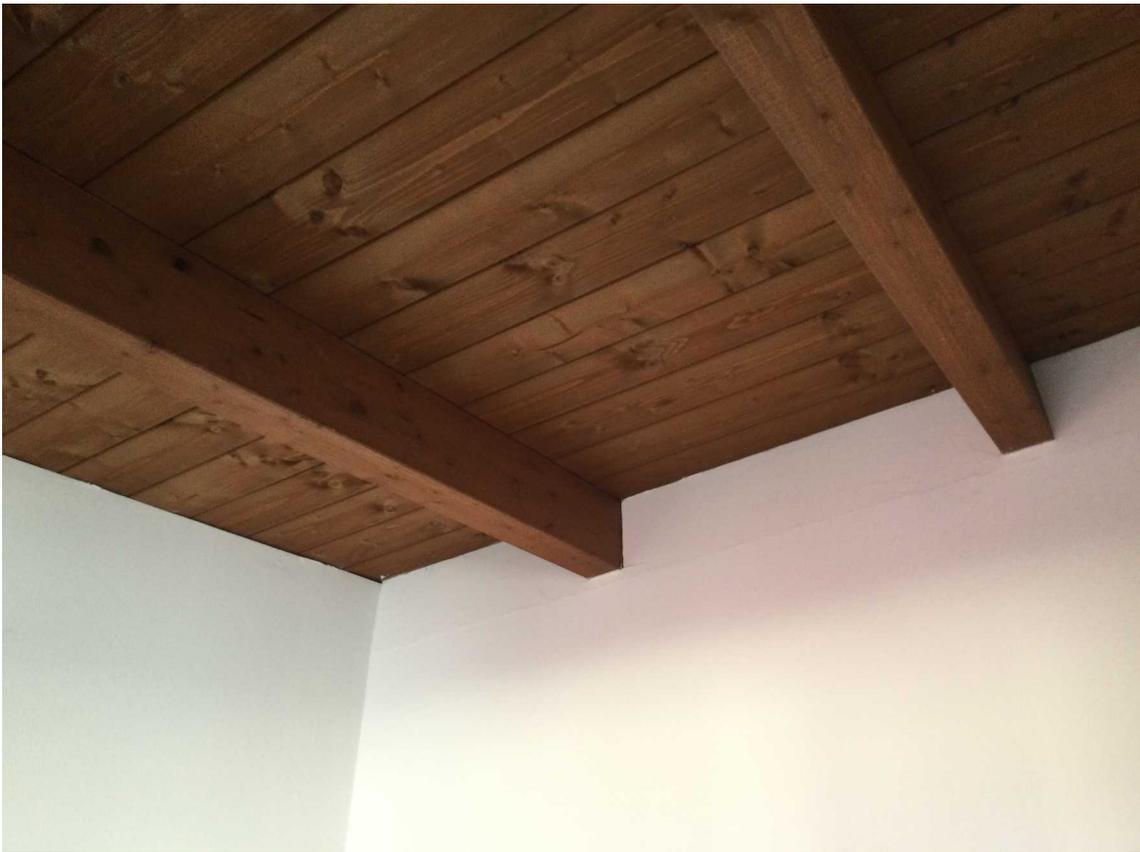
Copertura al piano primo

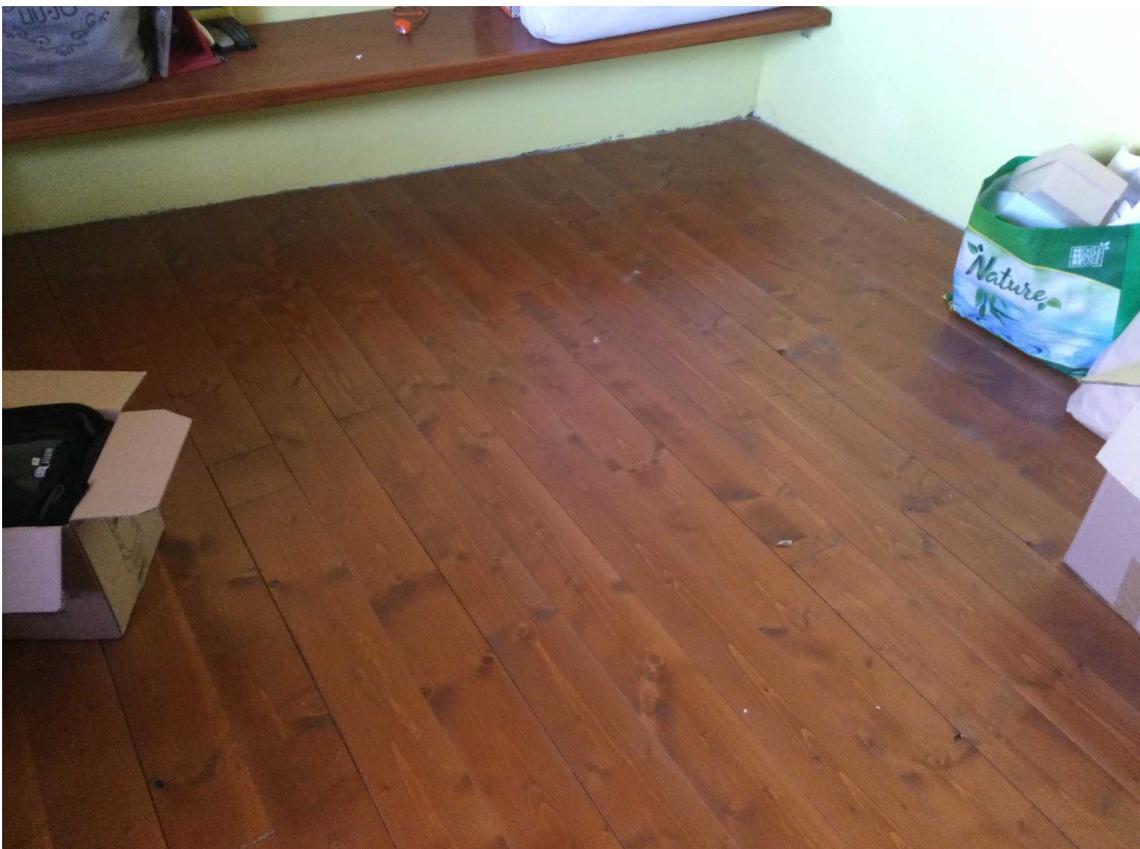
- Tamponature: in laterizio forato;
- Scala interna: in granito tra cucina e soggiorno e in legno tra piano terra e piano primo;
- Pavimenti: in gres porcellanato, con varie datazioni, al piano terra; in legno al piano primo;

Pavimento delle camere al piano primo

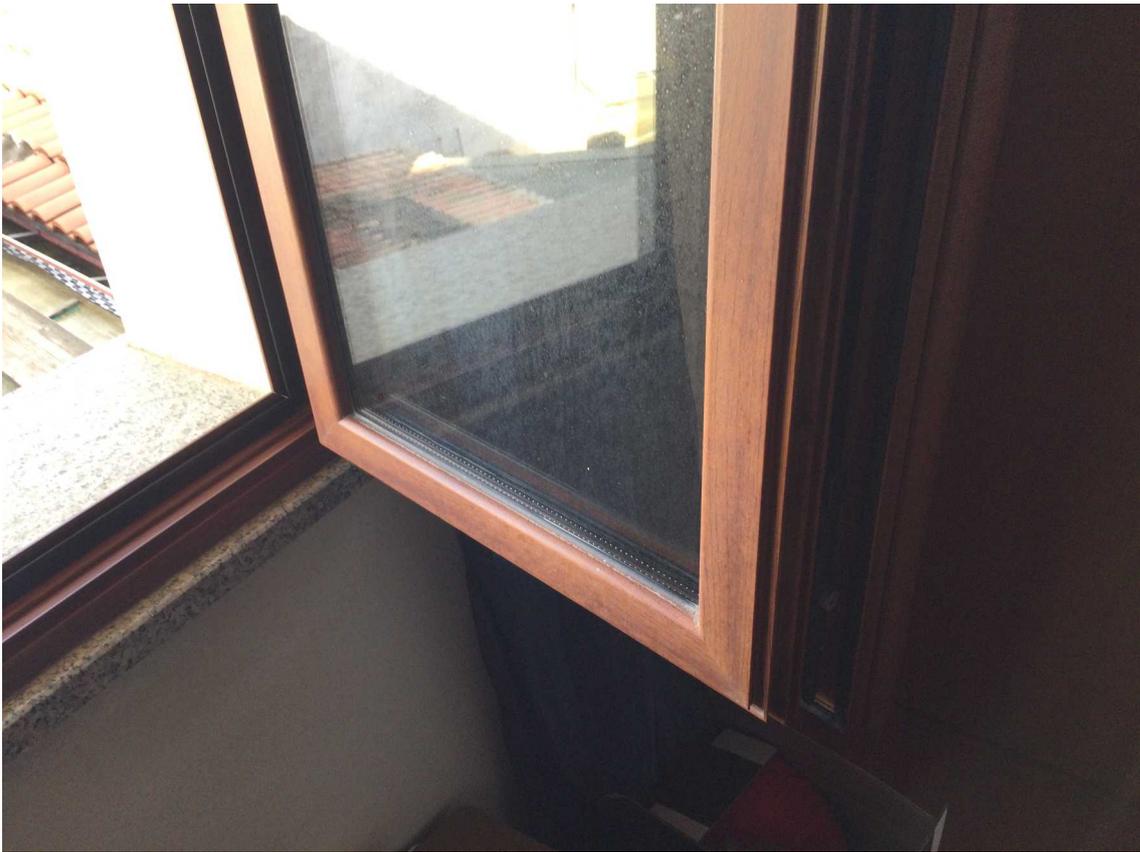
- Copertura: in tegole nel vano principale e con lamiera ondulata nei vani accessori;
- Infissi esterni: le finestre sono in parte in alluminio e in parte in PVC con vetrocamera; le soglie sono in granito;

Particolare di una finestra e della soglia in granito al piano primo

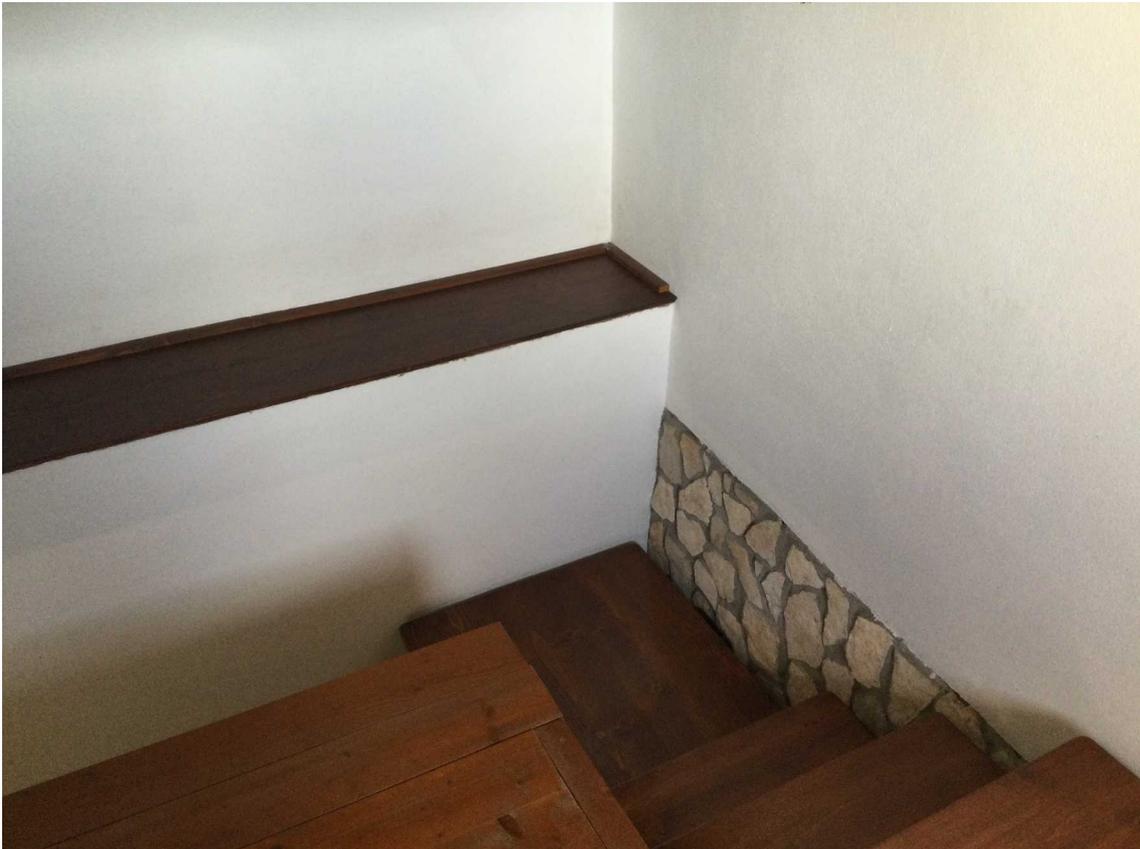
Particolare della scala che porta al piano primo

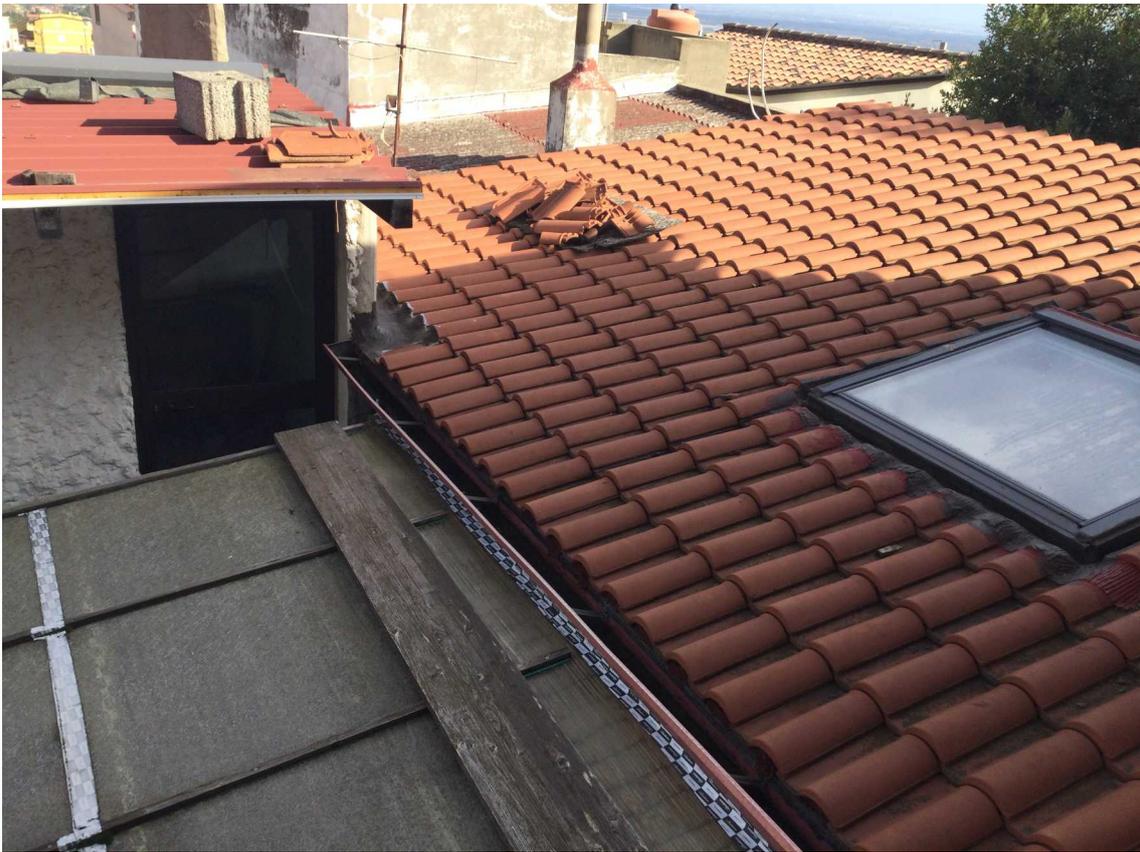
Particolare della copertura

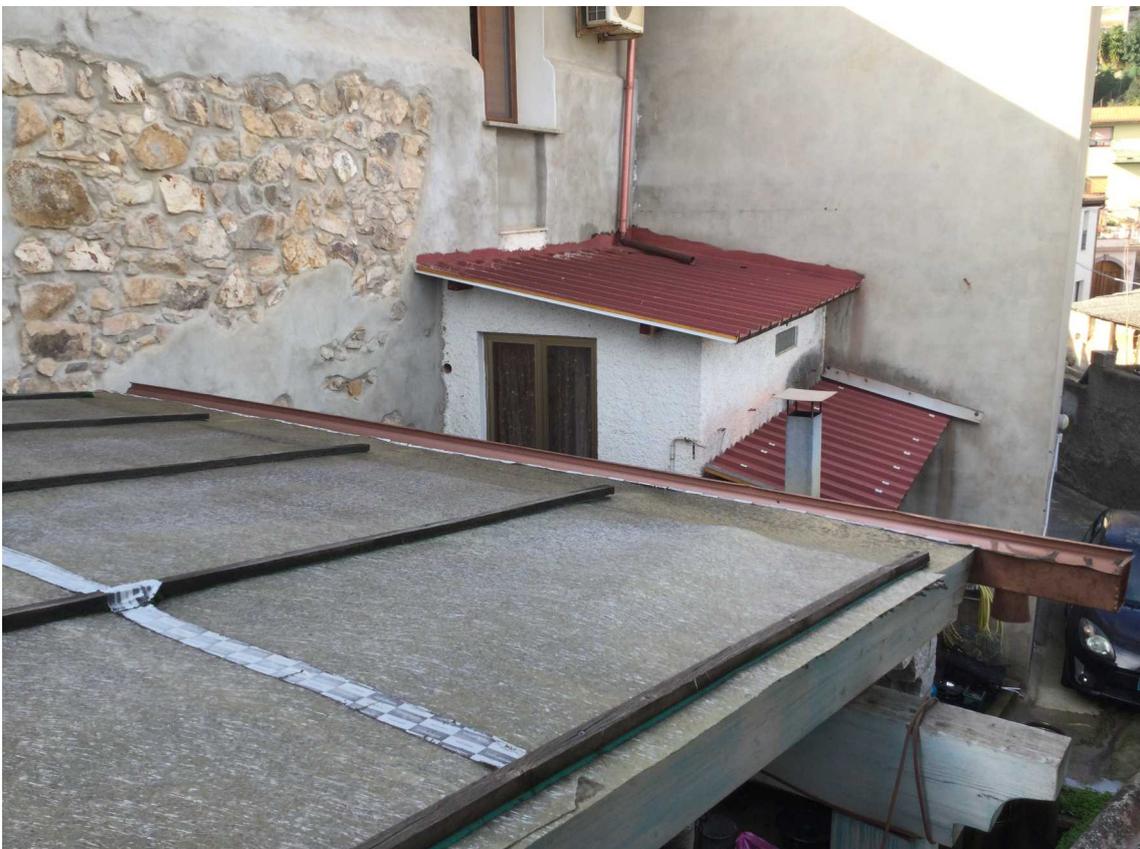
Particolari delle coperture

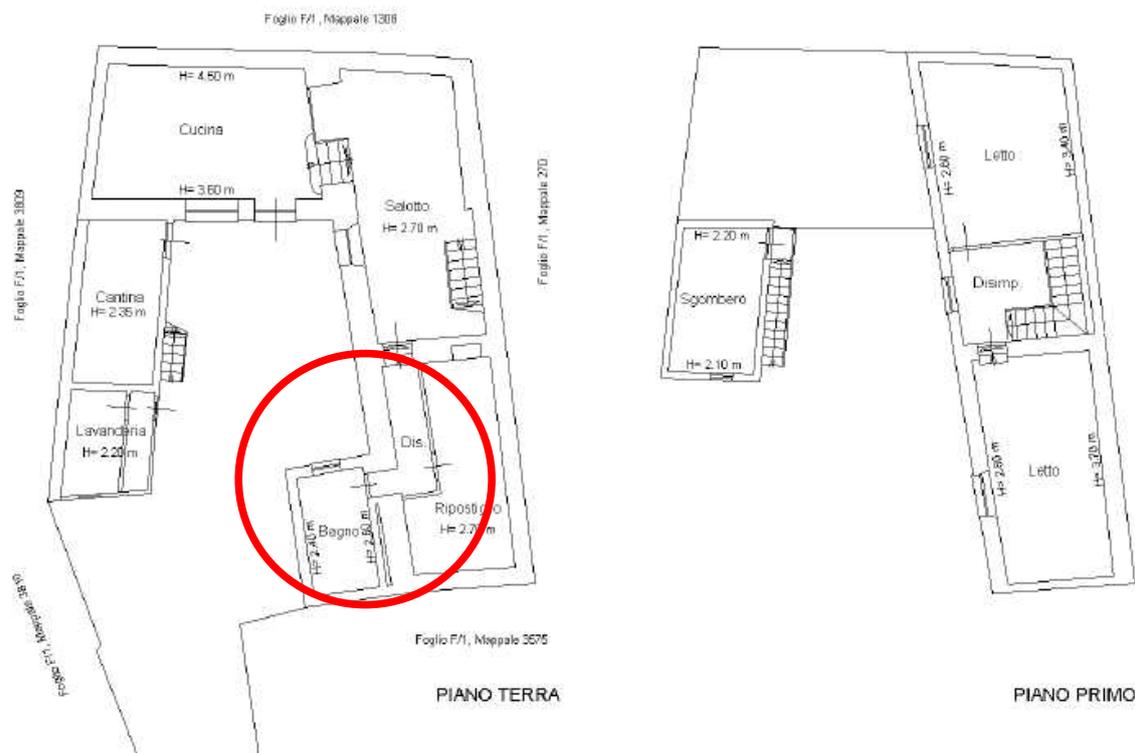
La planimetria catastale risulta sostanzialmente conforme allo stato di fatto ed esclusione di alcune modifiche al disimpegno e al bagno del piano terra.

Planimetria catastale - cerchio rosso modifiche piano terra

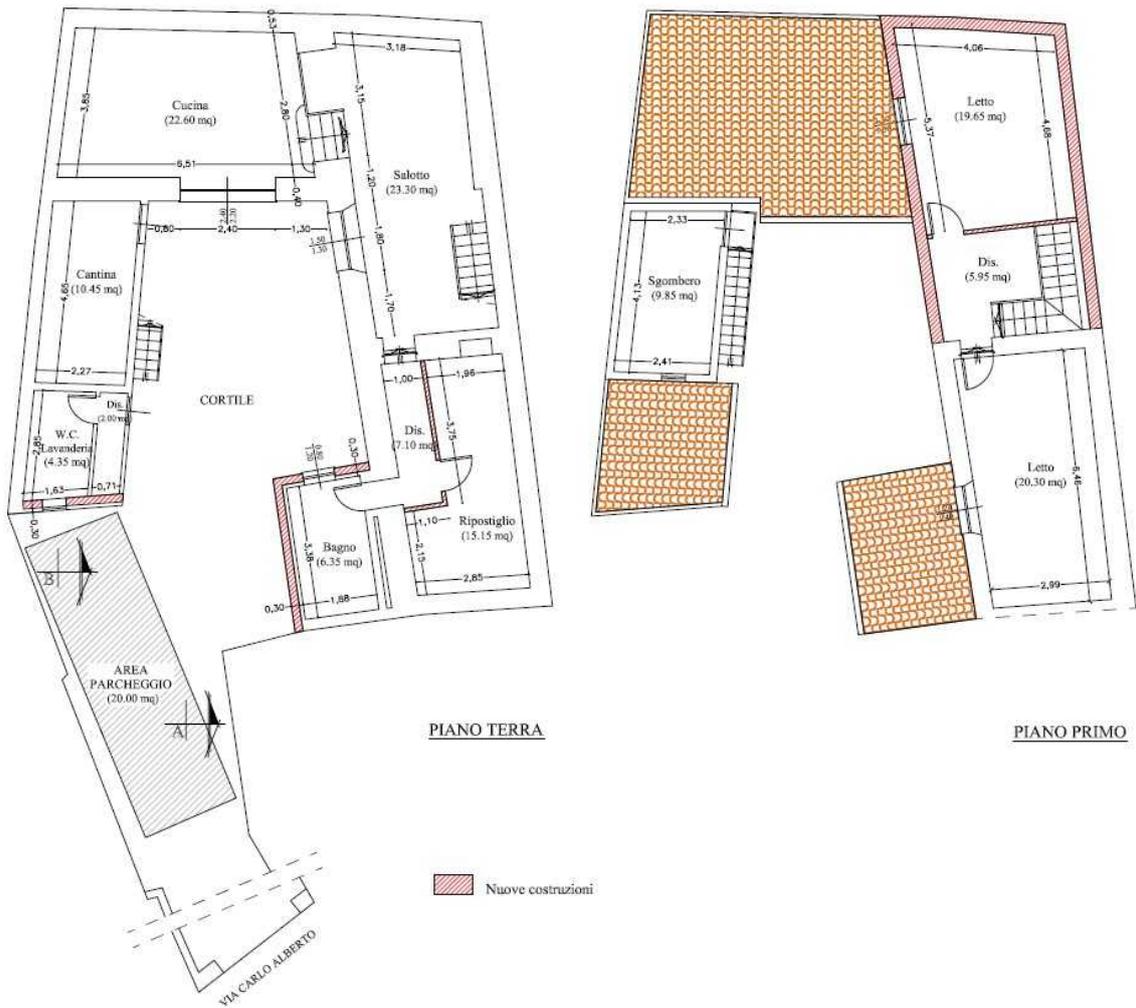
Pianta del piano terra e del piano primo estratte dalla tavola 2 di progetto (CE n°41/2010)

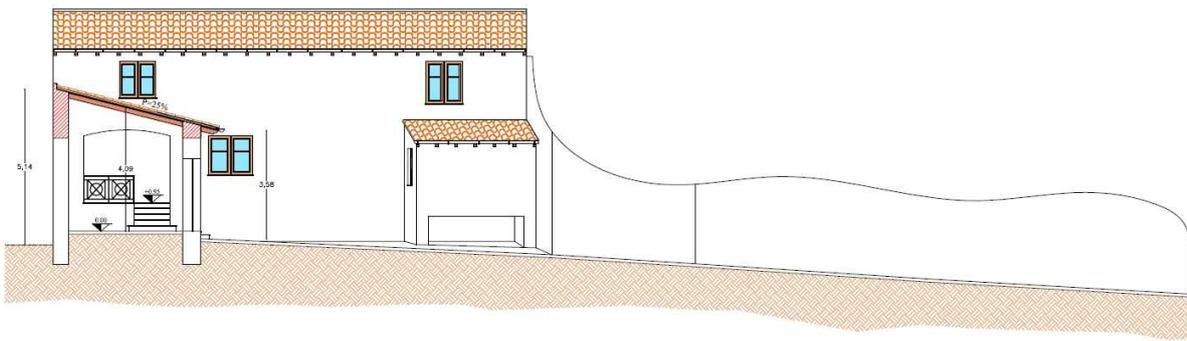
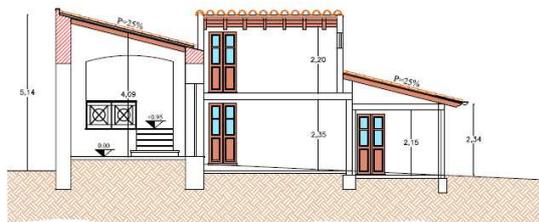
Sezione e prospetto estratti dalla tavola 2 di progetto (CE n°41/2010)

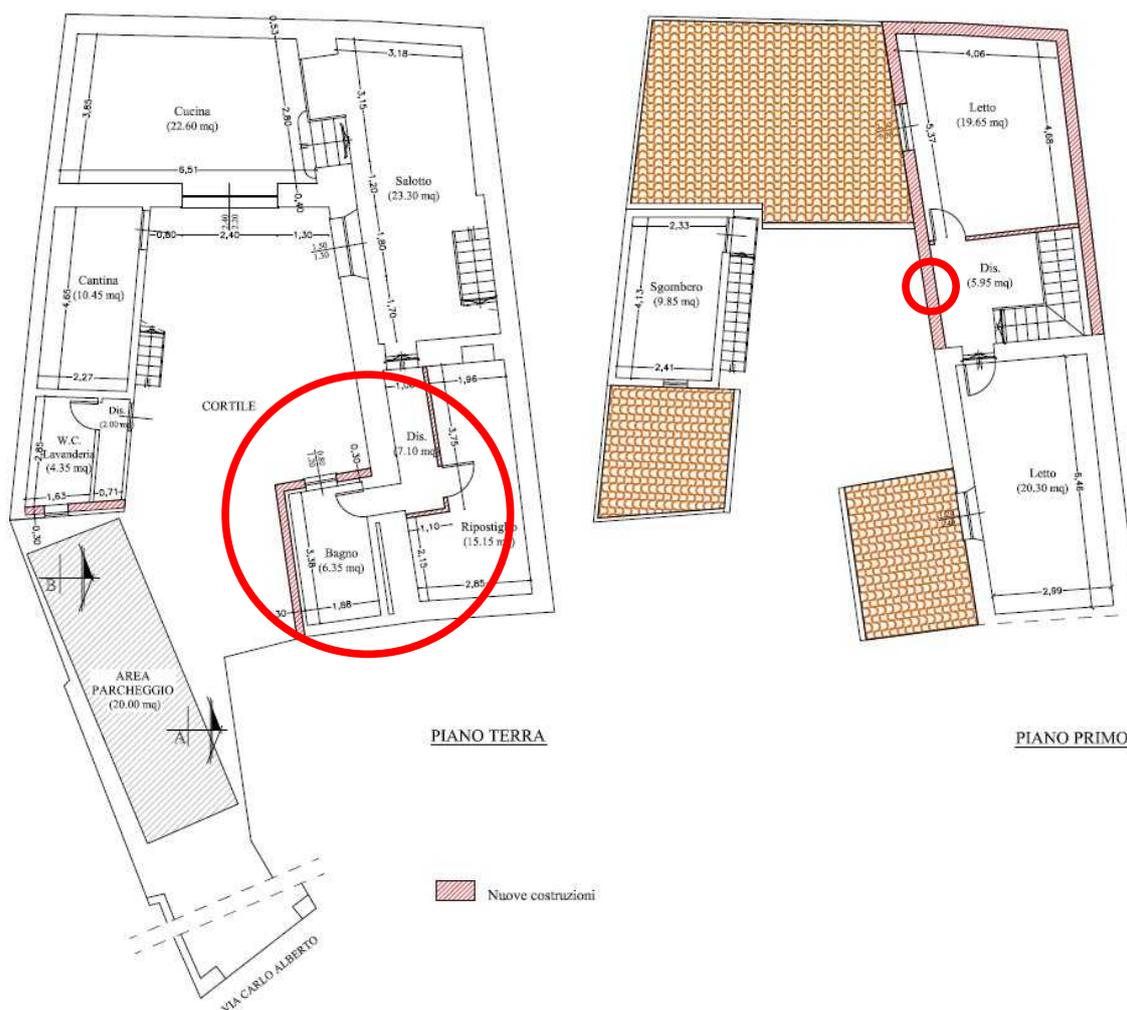
Pianta del piano terra e del piano primo con evidenziate le difformità rilevate

In base alla documentazione amministrativa e tecnica fornita dall'Ufficio Edilizia Privata del Comune di Villacidro, si può affermare che il fabbricato in oggetto risulta essere sostanzialmente conforme alle autorizzazioni amministrative; le difformità riscontrate si sostanziano nella diversa collocazione di alcuni divisori interni nella zona del bagno del piano terra e della presenza di una finestra del disimpegno al piano superiore, che affaccia sul cortile interno (presente nella planimetria catastale). Sono inoltre presenti delle tettoie aperte a protezione dell'ingresso e di una parte del cortile.

Considerata l'entità e il tipo di difformità riscontrate, si ritiene che le stesse possano essere regolarizzate tramite procedure qualificate come "edilizia libera".

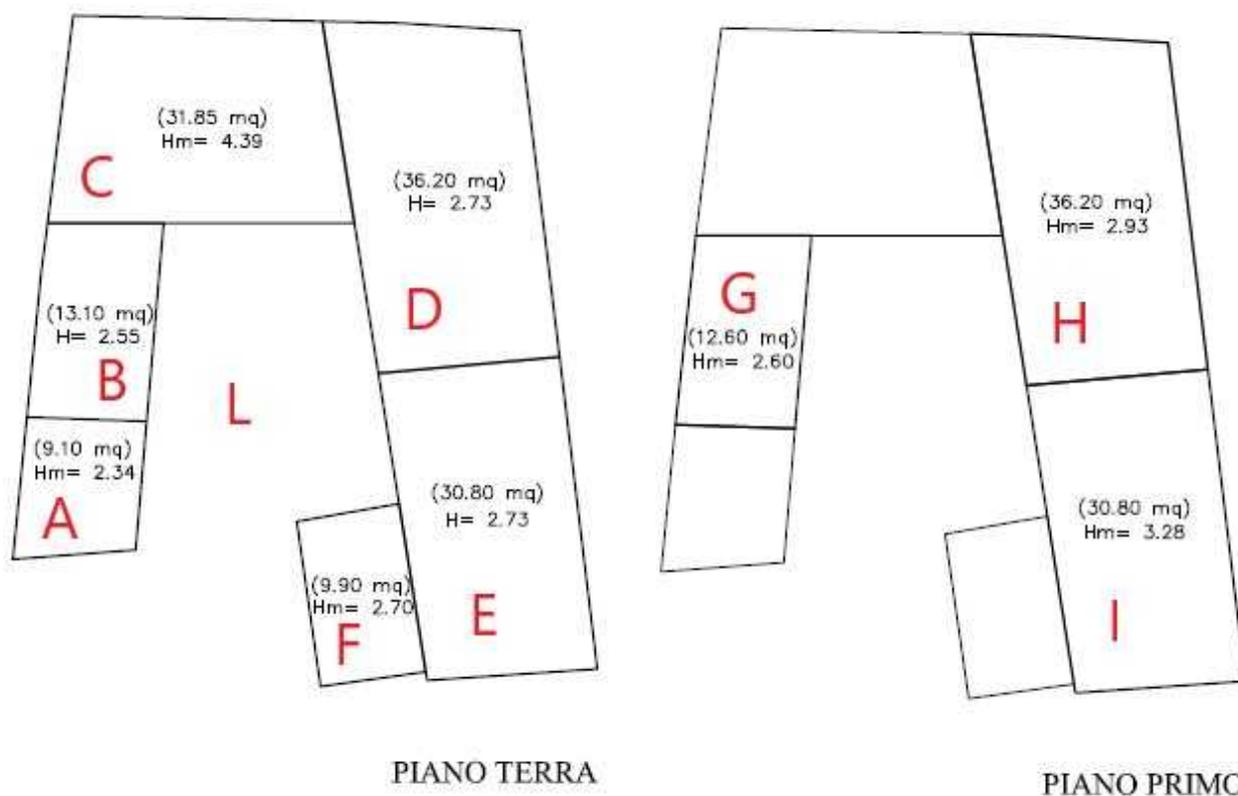
Per ottenere le superfici commerciali necessarie per ricavare il valore di mercato del bene in esame, si è quindi utilizzata una planimetria digitale in formato CAD elaborata dal sottoscritto Consulente Tecnico di Ufficio, elaborata partendo dalla planimetria fornita dal Comune di Villacidro e allegata alla Concessione n°41 del 31 maggio 2010.

Elaborazione digitale del piano terra e primo dell'immobile con le superfici
