TRIBUNALE DI FIRENZE
TERZA SEZIONE CIVILE
ESECUZIONI IMMOBILIARI

Esecuzione Immobiliare: n. 450//2019

Complesso industriale destinato alla depurazione di rifiuti industriali, prevalentemente liquidi, ubicato nel Comune di Signa (FI), in Via Giovanni Amendola snc, all'interno della zona industriale posta ai margini del territorio comunale e dei terreni incolti. Il complesso edilizio è composto da:

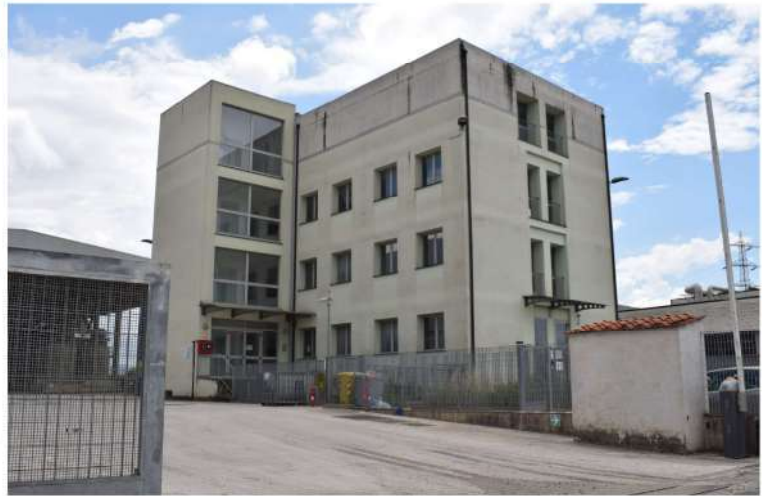
- **Piano terra rialzato:** il piano terra si trova a quota sopraelevata rispetto al piazzale ed è raggiungibile a mezzo di 6 gradini e rampe; gli accessi sono 3, quello principale porta al vano scale mentre ulteriori due accessi si trovano sui lati corti dell'edificio, tutti protetti da tettoie. A questo piano è collocato l'open space con il laboratorio di analisi, gli uffici di accettazione e i relativi servizi igienici. I servizi igienici sono finestrati e dotati di aerazione/illuminazione naturali. L'altezza interna è pari a 2,70 metri.

- **Piano primo:** al piano primo si colloca la parte amministrativa dell'azienda ed è per questo motivo che lo spazio a disposizione è stato suddiviso in più uffici con diversa consistenza e annessi servizi igienici. I vari uffici sono distribuiti da un corridoio centrale che a sua volta si diparte dalla reception ubicata in posizione baricentrica uscendo dal vano scala. Gli uffici si trovano a destra e a sinistra del corridoio centrale e prendono luce dalle finestre ubicate sui lati lunghi; anche i servizi igienici sono finestrati e dotati di aerazione/illuminazione naturali. L'altezza interna è pari a 2,70 metri.

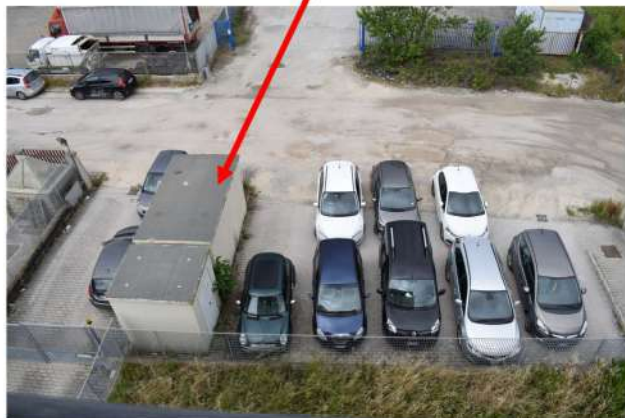
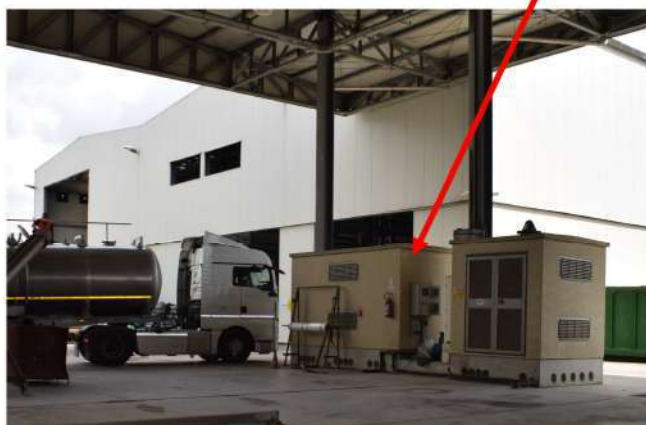
Solo per le cabine adiacenti all'entrata è stata realizzata una fondazione in opera,

costituita da una platea in cls armato con rete elettrosaldata dello spessore di 10 cm, mentre le altre due cabine sono appoggiate direttamente sul pavimento industriale della struttura che ospita l'impianto depurativo. La cabina elettrica prefabbricata che, come si legge nella pratica edilizia, è stata acquistata presso la TMT cabine, è stata così poggiata su

questa gettata. Altre due cabine elettriche sono ubicate sotto la tettoia di cui al capannone 4. Le 4 cabine elettriche prefabbricate in c.a.v. sono costituite da box di

forma scatolare costruiti in serie (con destinazione di contenitore per apparecchiature elettriche) e realizzate in calcestruzzo alleggerito. Tutte le pareti e la soletta di copertura sono in calcestruzzo armato con spessore di 7 cm per le pareti, mentre la fondazione è realizzata con una platea in cemento

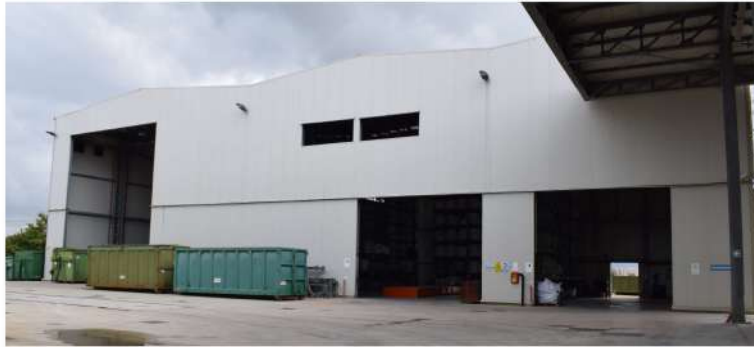
formare un unico organismo strutturale, denominati nelle pratiche edilizie ed in particolare nella TAV. 8 dell'Attestazione di Conformità in Sanatoria n. 12/2009 come

capannone CP2 (Selezione e trattamento dei rifiuti tipo RSAU), CP3 (Selezione e trattamento dei rifiuti tipo RAEE) e CP4 (Stoccaggio temporaneo dei rifiuti pericolosi). Attualmente, come evidenziato

dalla tavola allegata all'AIA n. 5201/2015 (vedasi **ALL. D**), l'attività di stoccaggio dei capannoni è stata modificata; il capannone CP2 è destinato alla preparazione e deposito temporaneo di lotti omogenei di fango del depuratore ed il riconfezionamento ed accorpamento di rifiuti solidi, il capannone CP3 per il deposito, riconfezionamento ed accorpamento di rifiuti solidi pericolosi e non e per il deposito preliminare al trattamento

in situ di rifiuti liquidi pericolosi e non confezionati in colli (cisternette o fusti), il capannone CP4 per il deposito, riconfezionamento ed accorpamento di rifiuti solidi e liquidi pericolosi da inviare a trattamento presso impianti terzi. Ciascun capannone ha copertura a capanna con una struttura costituita da capriate reticolari in acciaio a doppia pendenza di luce pari a 20,00 m (capannone CP2), 16,00

m (capannone CP3) e 12,00 m (capannone CP4), su colonne di tipo tralicciato mediante l'unione con angolari di 2 profili IPE300. Il manto di copertura è costituito da pannelli in lamiera coibentata portati da arcarecci in profilo IPE160, così come i tamponamenti laterali, realizzati con pannelli da 80 mm ed ancorati alla baraccatura laterale costituita

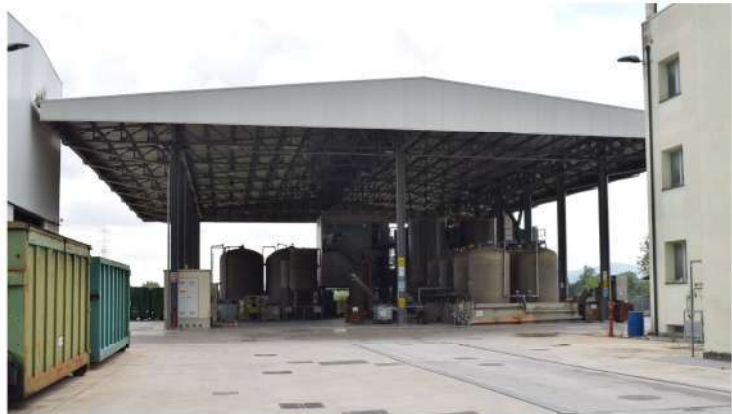
La tettoia è costituita da capriate in acciaio a doppia pendenza poste ad interasse di circa 6,40 metri; le capriate hanno luce di circa 24,85 metri con sbalzo su entrambi i lati di circa 5,70/5,80 metri. Le colonne sono costituite da profili HSH400, la stabilità della

struttura è garantita dai controventi. La copertura è costituita da pannelli tipo sandwich, in lamiera zincata, sostenuti da arcarecci HEA140. Le fondazioni sono realizzate con plinti rigidi e pilastri di raccordo in c.a. per arrivare dal piano di imposta delle fondazioni al piano calpestio del pavimento, con cordoli di collegamento longitudinali e sul perimetro delle dimensioni di 30*50h cm e cordoli trasversali ricavati nella pavimentazione industriale.
