**PROC. ESEC. IMMOBILIARE N°273/2019 R.G.Es.**

**CONSULENZA TECNICA DI UFFICIO**

**LOTTO UNICO**

**“Piena proprietà di appartamento sito in Montelepre (Pa), via Sammartino n. 3, piano primo, composto da quattro vani ed accessori, per complessivi 5.5 vani catastali, censito al N.C.E.U. del comune di Montelepre al foglio 2 p.lla 720 sub.8 cat. A/2”**

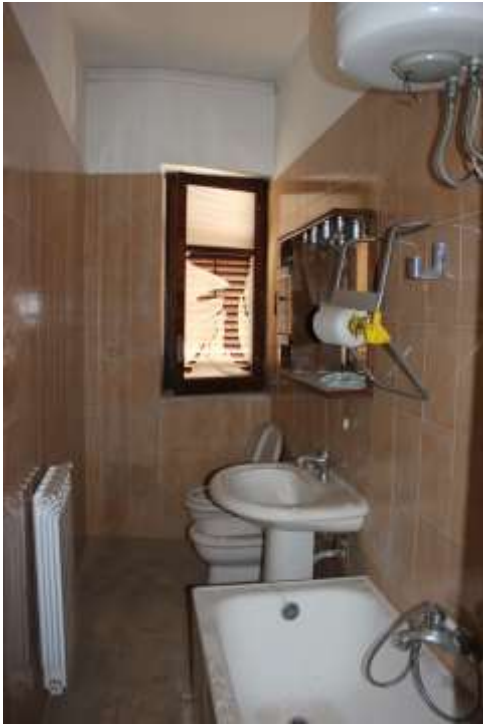
Bagno

mentre la seconda porta fa accedere ad un piccolo bagno di circa  $m^2$  6 con vasca i cui sanitari sono posizionati tutti su un lato del vano, le pareti sono rivestite per metri lineari 2.40 di piastrelle dalle dimensioni 30x20 ed esso è illuminato da una finestra situata sul muro perimetrale frontalmente alla porta divisoria con il corridoio.

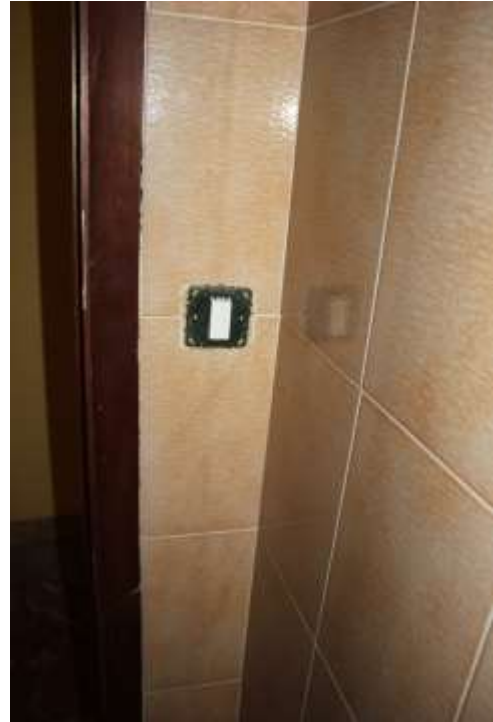
Particolare rivestimento bagno

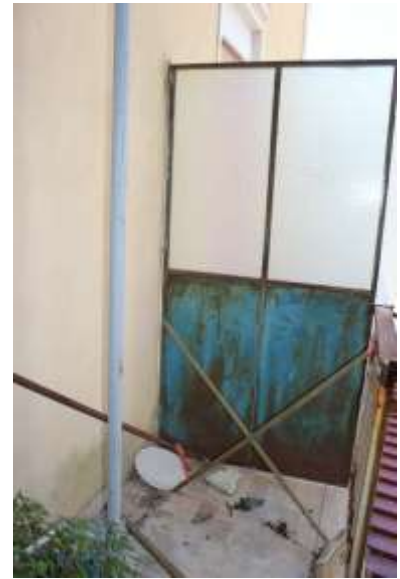
Divisorio posto sul balconcino per delimitarlo

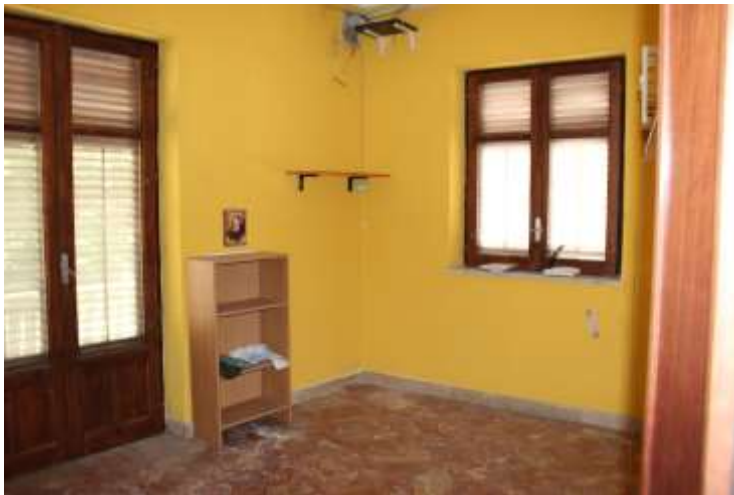
Dal corridoio si arriva ad un piccolo disimpegno di circa  $m^2$  1,3 creato con l'inserimento di una parete in cartongesso disposta in modo tale da far sì che il vano presente in planimetria catastale, come unica stanza con pareti non ortogonali, venga a realizzare due vani distinti le cui dimensioni sono rispettivamente di circa  $m^2$  18 e di circa  $m^2$  15, con aperture interne anch'esse separate. I due vani ottenuti così si presentano: il primo vano che ha un lato attiguo con quello della cucina, prende luce da una porta finestra che permette l'uscita in un balconcino di metri lineari 9,33 x 0,90 che prospetta sulla facciata laterale posta sulla Via Castrenze Di Bella. A tale balconcino si accede

Vano (1) posto a nord-est

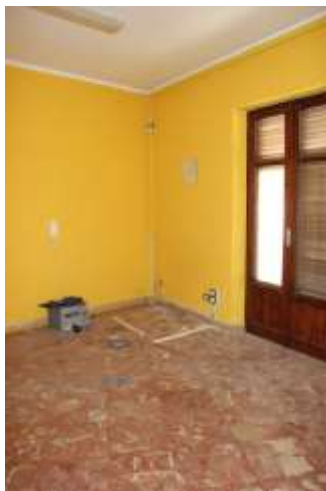
anche da un'altra porta-finestra facente parte del secondo vano formatosi dalla suddivisione. Quest'ultima stanza ha una doppia esposizione data dalla sistemazione delle due aperture esterne quali la porta finestra e la finestra, realizzate nelle due pareti di muri perimetrali disposti a nord est del fabbricato.

Vano (2) posto a nord-ovest

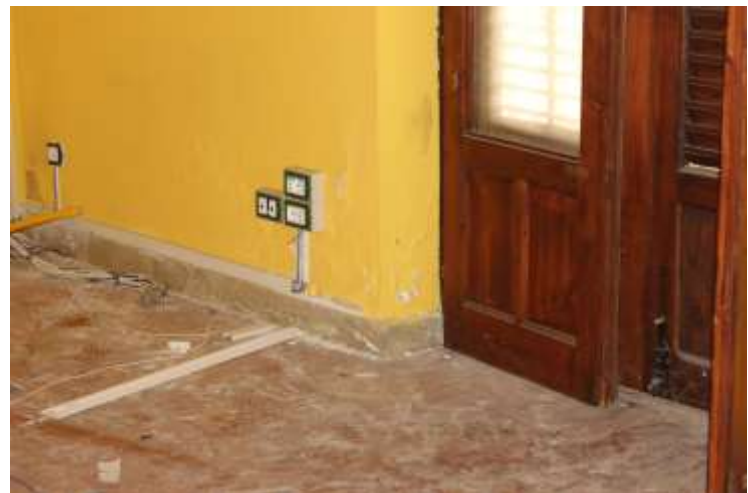
Particolare impianto elettrico Vano (2)

L'immobile presenta un impianto idrico il cui collettore ha le tubazioni in rame, un impianto di riscaldamento e un impianto elettrico da verificare.

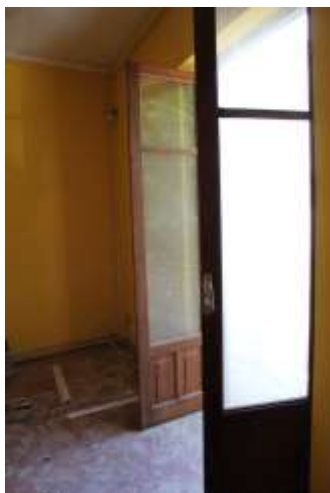
Particolare infisso esterno Vano (2)

L'appartamento presenta tutti gli infissi esterni in legno in discreto stato di conservazione con vetri camera, gli infissi interni sono in legno con vetrata centrale anch'essi in discreto stato di conservazione.

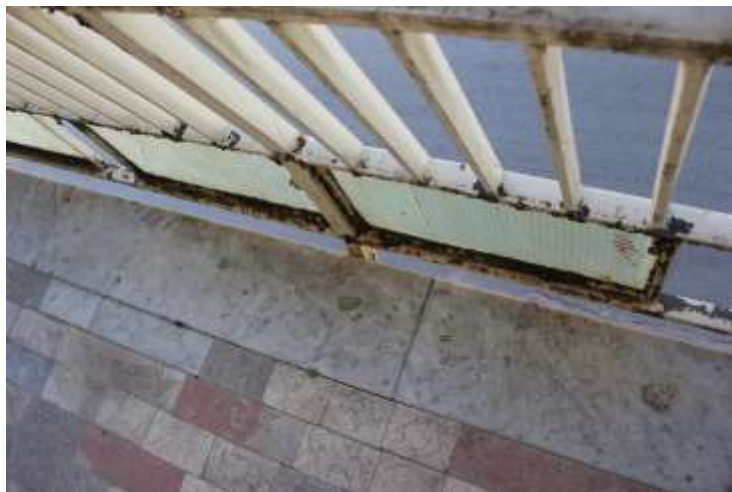
Particolare pavimentazione del balconcino su via C. Di Bella
