# TRIBUNALE DI LAGONEGRO

*Esecuzione Immobiliare 58 – 1992*

## *Perizia dell'Esperto ex art. 568 c.p.c.*

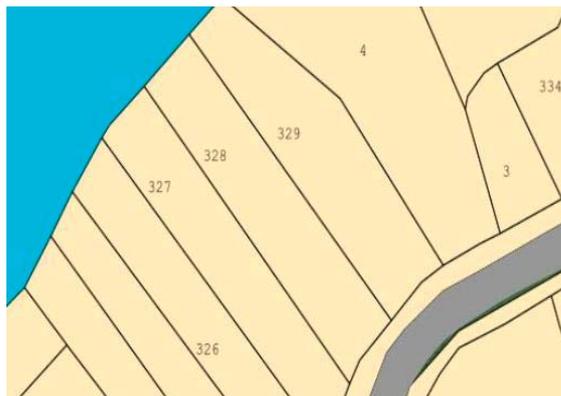
con il fiume Sinni, proprietà [REDACTED], Strada Statale n. 104 Sapri - Ionio, salvo altri.

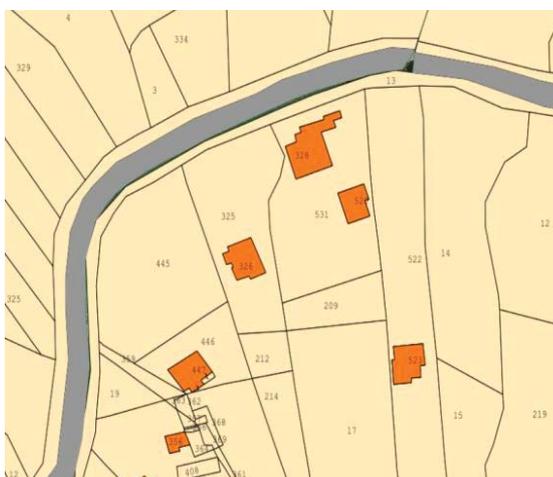
- Bene 2** – Fabbricato Civile ubicato a Lauria (PZ) Loc. Piano Cataldo, Fg. 65 Part. 326;
- Bene 3** – Fabbricato Civile ubicato a Lauria (PZ) Loc. Piano Cataldo, Fg. 65 Part. 328 (Ad oggi Area urbana di sedime in quanto demolito);
- Bene 4** – Deposito ubicato a Lauria (PZ) Loc. Piano Cataldo, Fg. 65 Part. 520 (Ad oggi contraddistinto con il sub.2);
- Bene 5** – Terreno ubicato a Lauria (PZ) Loc. Piano Cataldo, Fg. 65 Part. 325;
- Bene 6** – Terreno ubicato a Lauria (PZ) Loc. Piano Cataldo, Fg. 65 Part. 531;
- Bene 7** – Terreno ubicato a Lauria (PZ) Loc. Piano Cataldo, Fg. 65 Part. 209 (Con sovrastante deposito in lamiera zincata);

L'intero compendio elencato confina con Strada Statale n. 104 Sapri-Ionio, con proprietà

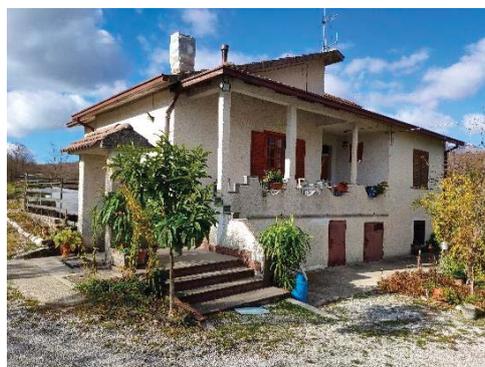
Trattasi di un'unità immobiliare sita in Piano Cataldo del Comune di Lauria (PZ), riportato nel NCEU al foglio 65, p.lla 326 categoria A/3 con destinazione d'uso abitazione. Il bene in oggetto è inserito in un contesto edilizio con sporadiche zone residenziali

similari nelle aree limitrofe. Per accedere all'immobile occorre seguire una stradina privata che immette sulla S.S. n.104 "Sapri – Ionio". Si compone di un piano terreno ed un piano seminterrato, entrambi con accessi indipendenti.

L'immobile si presenta in discreto stato di manutenzione e conservazione. La struttura

portante è composta da intelaiatura verticale ed orizzontale in cemento armato solai in latero cementizio.

Gli impianti, sia elettrico che idraulico, si presentano in discreto stato e comunque tutti funzionanti. La

pavimentazione interna è in monocottura in buono stato

di conservazione e così come gli infissi esterni in legno tradizionale. Esternamente l'intero immobile risulta rifinito con intonaco civile.

L'intero immobile si presenta con intonaci delle pareti esterne in buono stato di conservazione, così come quelle interne, fatta eccezione di qualche piccola manifestazione di umidità. La pavimentazione interna in buono stato di conservazione così come anche le porte di ingresso e finestre. Gli impianti, elettrico ed idraulico alla data del sopralluogo risultano essere efficienti. Complessivamente l'intera struttura risulta essere in discreto stato di conservazione e manutenzione.

Da un'attenta verifica si è riscontrato che vi sono lievi difformità rispetto alla volumetria, forma e dimensione del portico. Inoltre la cantina risulta essere stata realizzata nelle fondazioni della struttura e non autorizzata nella predetta concessione.

Pertanto, lo scrivente in fase di stima, provvederà ad effettuare una decurtazione per il ripristino di dette difformità elencate.

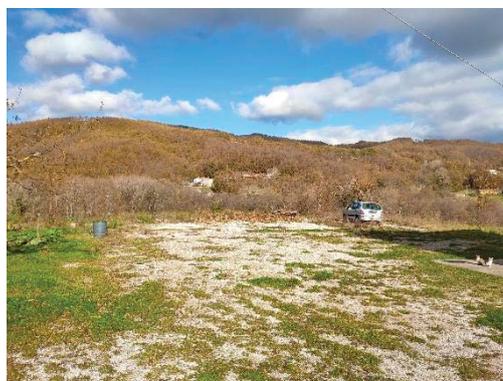
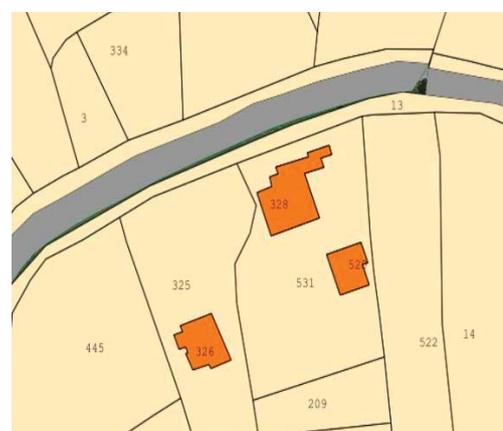
Il bene in oggetto è situato in contrada Piano Cataldo del Comune di Lauria (PZ), riportato nel NCEU al foglio 65, p.lla 328 categoria A/2. Precedentemente il bene era costituito da un fabbricato per civile abitazione. Secondo a quanto riportato nella relazione tecnica dell'arch.

██████████, il predetto immobile risultava gravemente danneggiato a causa anche dei numerosi anni passati a seguito del sisma dell'80. Ad oggi, diversamente da quanto rappresentato in mappa e visura catastale, non risulta esserci più il fabbricato ma soltanto l'area di sedime dello stesso.

Predetta aerea si presenta completamente incolta e priva di vegetazione.

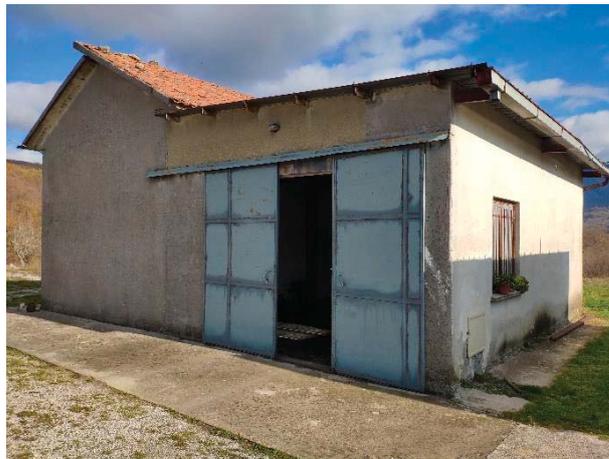
Trattasi di un'unità immobiliare sita in Località Piano Cataldo del Comune di Lauria (PZ), riportato nel NCEU al foglio 65, p.IIa 520 categoria C/2 con destinazione d'uso deposito. Il bene in oggetto è inserito in un contesto edilizio con sporadiche zone residenziali similari nelle aree limitrofe, si

sviluppa su un unico livello a pian terreno. È accessibile dall'area circostante il fabbricato,

individuata dalla p.IIa 531 compresa nel compendio pignorato, quest'ultima è accessibile dalla stradina privata che si immette nella strada statale n. 104 "Sapri - Ionio". La struttura portante è in muratura di blocchi in cls, con manto di copertura in laterizi e laminato. La pavimentazione interna in cemento in buono stato di

conservazione e così come gli infissi in metallo. L'altezza interna utile del piano è variabile: legnaia mt. 2,20, locale retrostante da 4,00 a 3,70 mt., e la rimanente porzione mt. 4,05

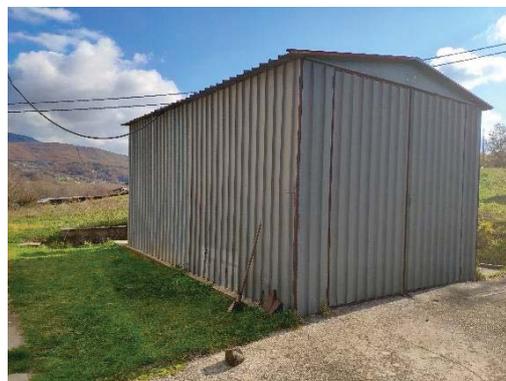
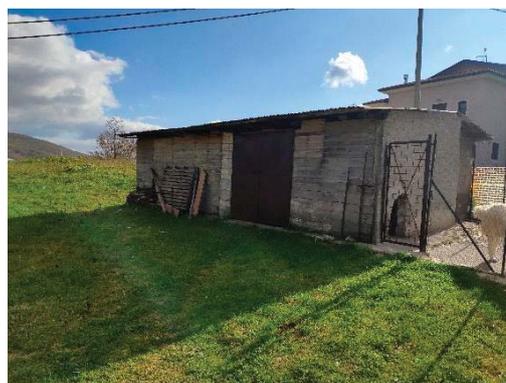
L'intero lotto di terreno ha forma Irregolare e morfologia pressappoco pianeggiante, attualmente adibito a piazzale, parcheggio ed attività agricole, annesso ai fabbricati circostanti pignorati. La parte dell'area adibita a piazzale è pavimentata con misto stabilizzato, mentre la rimanente parte si presenta incolta. Sulla particella 531, inoltre è presente un box in lamiera zincata adibito a deposito. Il manufatto è ancorato su una platea in cls e con dimensioni pari a 6,50 ml di lunghezza e 4,00 ml di larghezza per un totale di mq 26,00.

Sulla particella 209 risulta realizzata una struttura in parte composta da mattoni in cls e in parte in legno con copertura in lamiera zincata, utilizzata per il ricovero della legna e cuccia per il cane. La struttura si sviluppa per una superficie di circa 26,00 mq con altezza interna al colmo di 2,00 ml.

Per entrambe le strutture non risulta esserci alcun permesso edilizio, anche in questo caso lo scrivente provvederà a decurtare una percentuale sul valore del bene per la rimozione delle stesse. L'intero lotto di terreno, ha una superficie complessiva catastale di circa mq. 3.883,00.

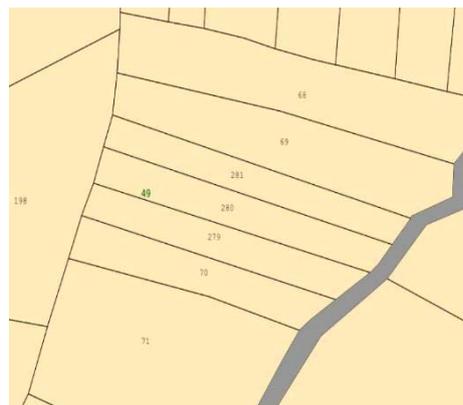
Il bene in oggetto consiste in un piccolo appezzamento di terreno di forma pressappoco rettangolare e di morfologia quasi pianeggiante, attualmente incolto, contraddistinto al foglio 49 particella 281 del Comune di Lauria. La zona dove insiste la proprietà è prevalente a vocazione agricola. Il terreno, contraddistinto con il “bene 8” ha una superficie catastale di circa mq. 1.400,00. La superficie è stata ricavata dalle risultanze catastali in quanto non vi sono confini certi e materializzati sul posto che ne possano determinare la superficie reale, a meno di un'azione di riconfinamento non espressamente richiesta.

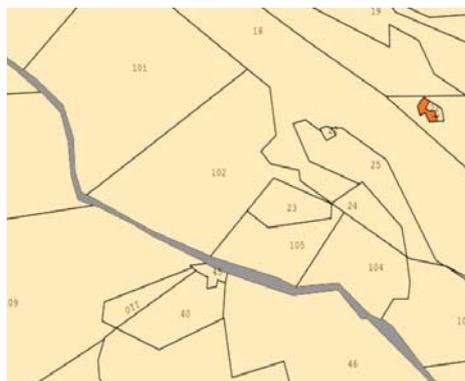
I beni contraddistinti con il numero 9, 10, e 11 sono composti da tre appezzamenti di terreno di forma irregolare e di morfologia inclinata, attualmente in parte bosco ceduo e in parte pascolo e sono raggiungibili mediante una strada vicinale denominata “Piscitella” che accede sulla S.S.104 Sapri – Ionio. La zona dove insiste la proprietà è prevalente a vocazione agricola. Le particelle in oggetto hanno una superficie catastale totale di circa mq. 11.312,00 rispettivamente mq. 2.314,00 per la part. 105, mq. 7.958,00 per la part. 102, e mq. 1040,00 per la part. 23.

La superficie è stata ricavata dalle risultanze catastali in quanto non vi sono confini certi e materializzati sul posto che ne possano determinare la superficie reale, a meno di un'azione di riconfinamento non espressamente richiesta.
