TRIBUNALE ORDINARIO - SAVONA

CONSULENZA ESTIMATIVA GIUDIZIARIA

del 12/04/2023

TRIBUNALE ORDINARIO - SAVONA - NUOVO RITO FALLIMENTARE 21/2020

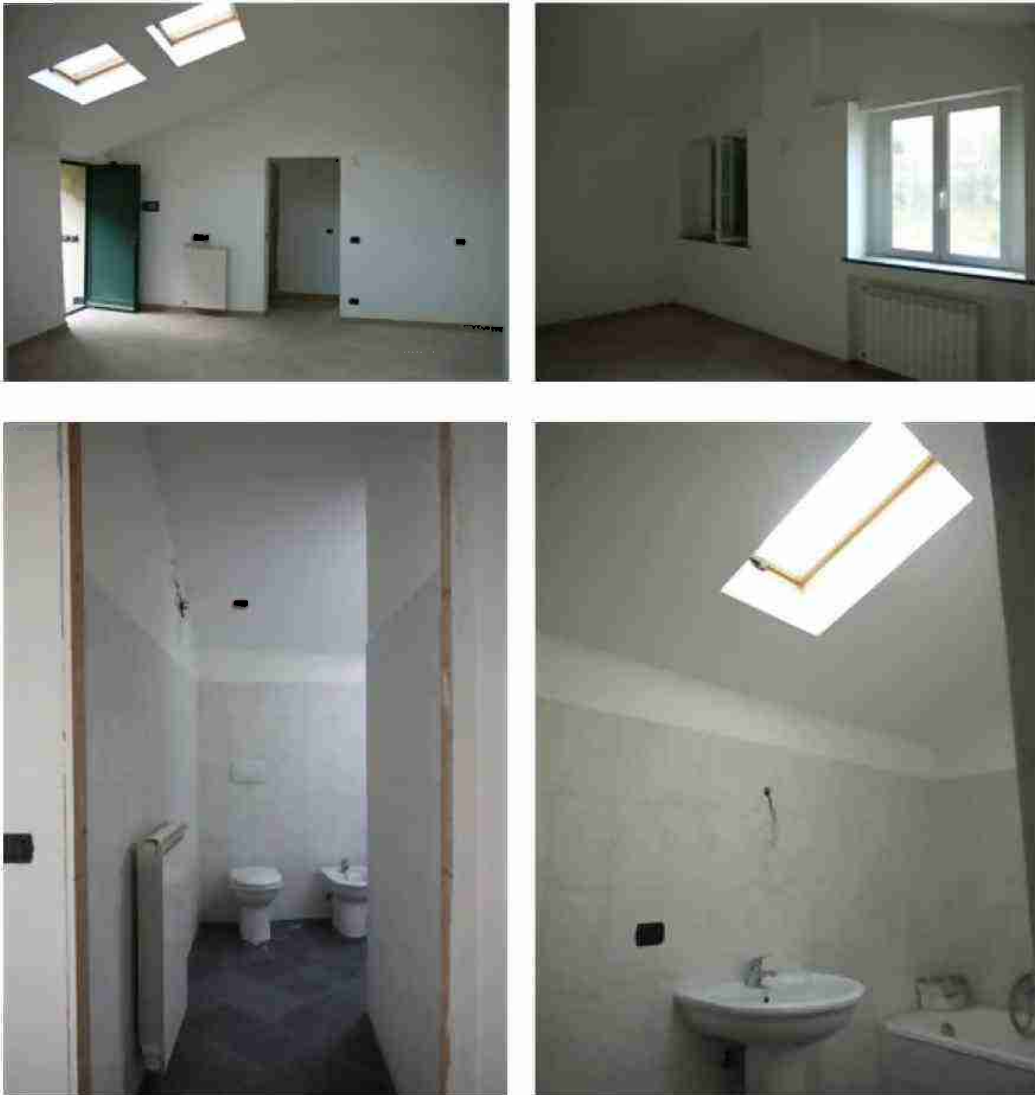
APPARTAMENTO CIV. 3 VISTE INTERNE

Le condizioni di manutenzione dell'immobile, sia per quel che riguarda le finiture che le dotazioni impiantistiche sono buone come quelle generali del fabbricato ma vanno segnalate iniziali segnali di degrado degli intonaci e delle tinteggiature delle murature perimetrali che presentano cavillature e macchie di umidità.

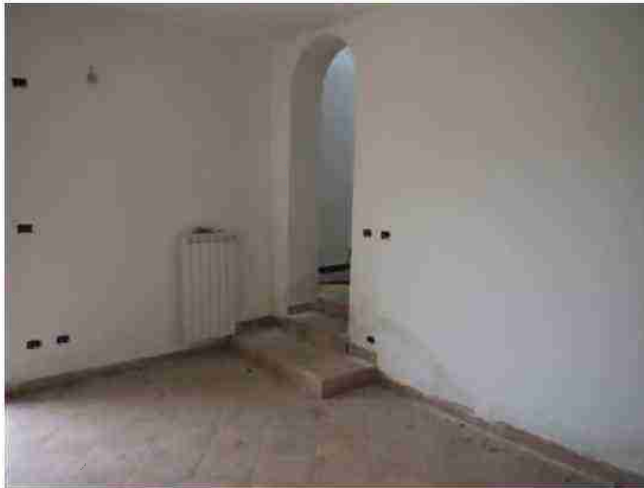
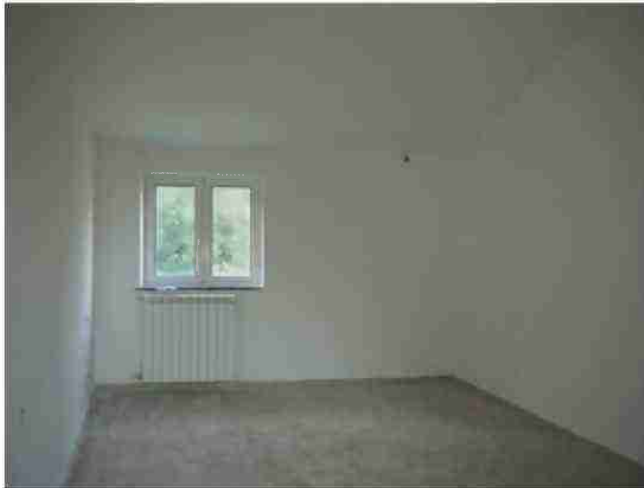
APPARTAMENTO CIV. 6 VISTE INTERNE LOCALI

I locali del piano terreno hanno soffitti a spiovente coincidenti con le falde di copertura all'interno delle quali sono state ricavate delle luci chiuse da in parte da velux ed in parte da tegoli in vetro. Va segnalato che in alcune delle coperture del complesso (non in quella oggetto del presente lotto) quest'ultima soluzione ha comportato problemi di infiltrazione dalla falda di copertura.

Le condizioni di manutenzione dell'immobile, sia per quel che riguarda le finiture che le dotazioni impiantistiche sono in generale più che sufficienti; quelle generali del fabbricato sono sufficienti, vanno segnalate alcune situazioni di degrado degli intonaci e delle tinteggiature delle murature perimetrali che presentano diffuse cavillature superficiali e macchie di umidità dovute al prolungato stato di abbandono del complesso.

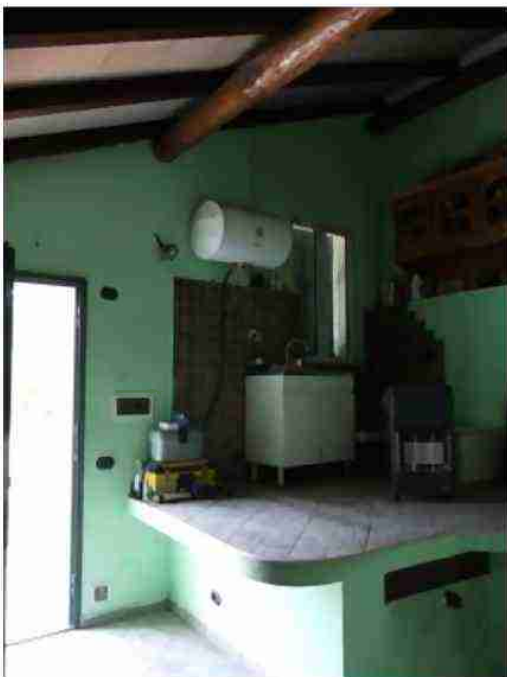
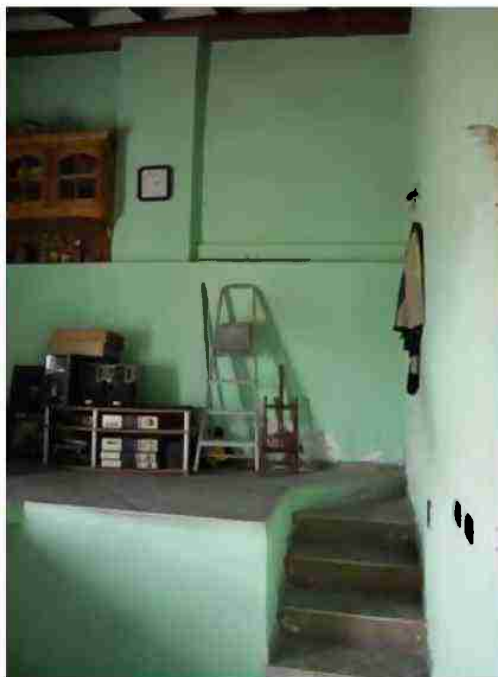
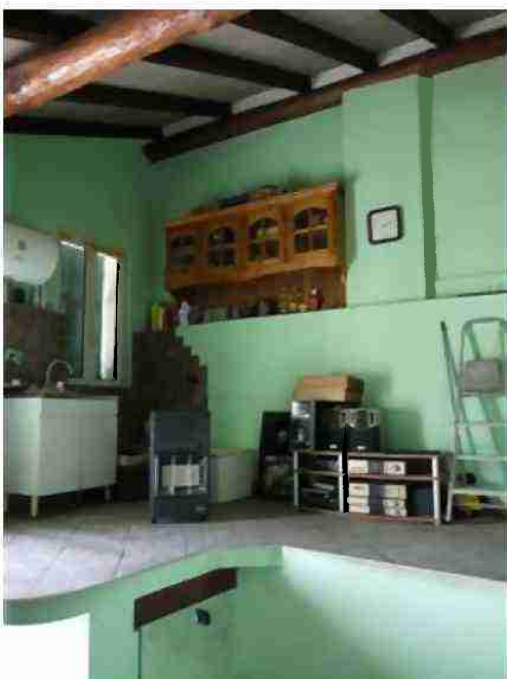
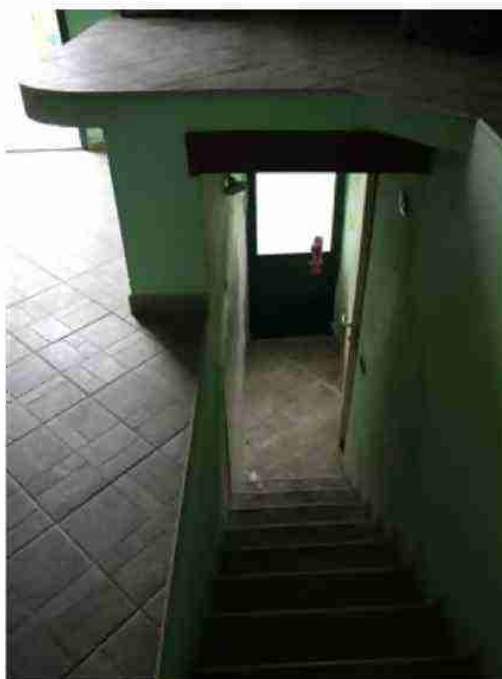
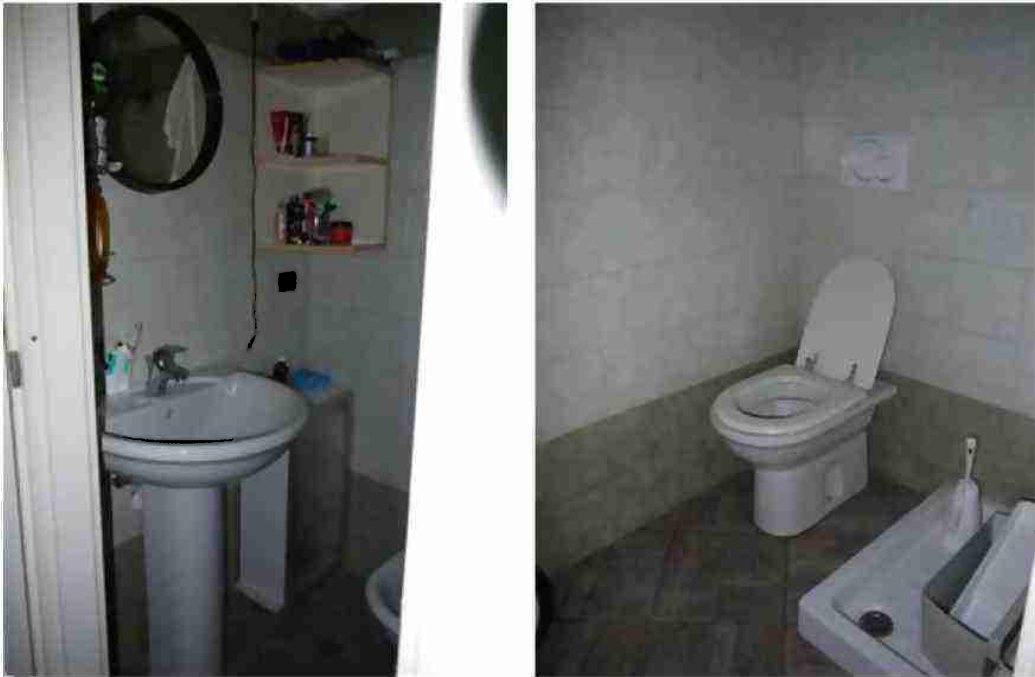
APPARTAMENTO CIV. 8 VISTE INTERNE

Le condizioni di manutenzione dell'immobile, sia per quel che riguarda le finiture che le dotazioni impiantistiche sono appena sufficienti come quelle generali del fabbricato, vanno segnalati il progressivo stato di degrado degli intonaci e delle tinteggiature delle murature perimetrali che presentano cavillature e macchie di umidità e una notevole formazione di muffe da condensa all'interno dei locali in particolar modo al piano seminterrato, con deterioramento di alcune delle pedate della scala e sulle pareti del fronte nord.

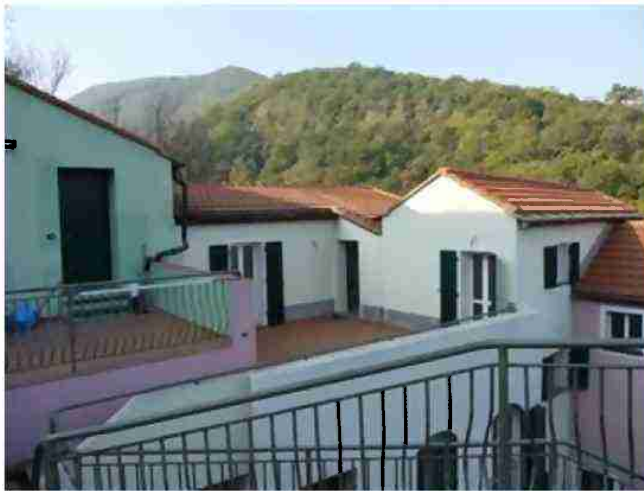
PORZIONE DI FABBRICATO CIV. 12 VISTE ESTERNE

Le condizioni di manutenzione dell'immobile, sia per quel che riguarda le finiture che le dotazioni impiantistiche sono appena sufficienti come quelle generali del fabbricato, anche in questo caso vanno segnalati diffusi segnali di degrado degli intonaci e delle tinteggiature delle murature perimetrali dovute al prolungato stato di abbandono degli immobili.

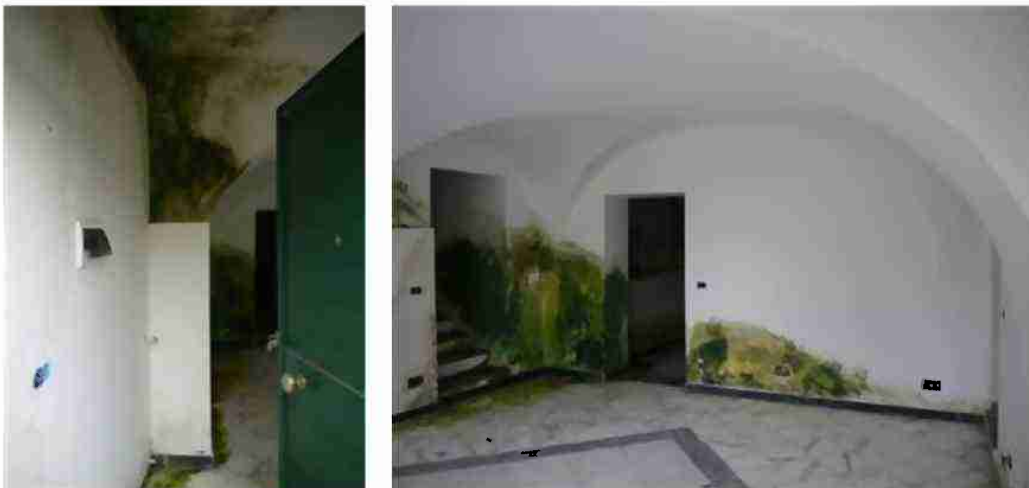
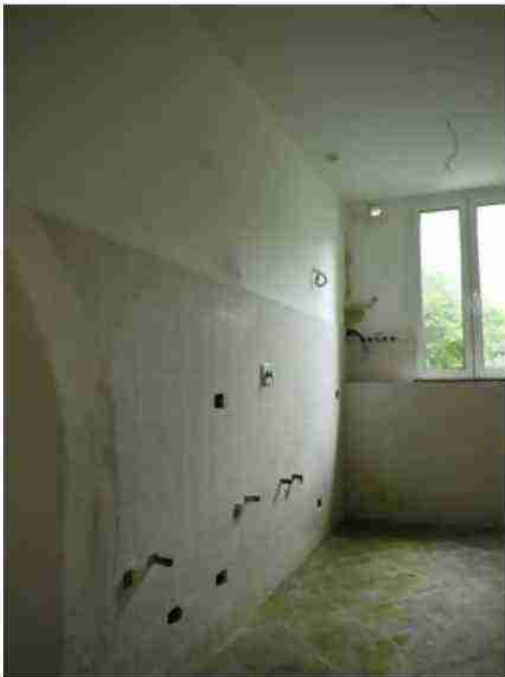
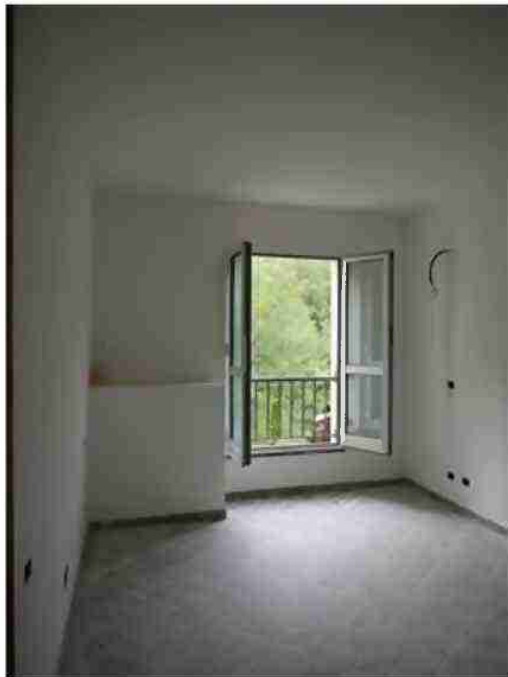
APPARTAMENTO CIV. 14 VISTE INTERNE

Le condizioni di manutenzione dell'immobile, in particolare per quel che riguarda le finiture sono precarie come in generale quelle del fabbricato; all'interno dei locali sono presenti diffuse infiltrazioni con formazione di muffe che hanno danneggiato gran parte delle murature interne nel soggiorno, nel bagno e nella cucina dove parte delle murature sono controterra, gli ambienti esposti a sud si trovano invece in condizioni sufficienti; all'esterno del fabbricato, anche in questo caso, vanno segnalate diffuse situazioni di degrado degli intonaci e delle tinteggiature delle murature perimetrali.

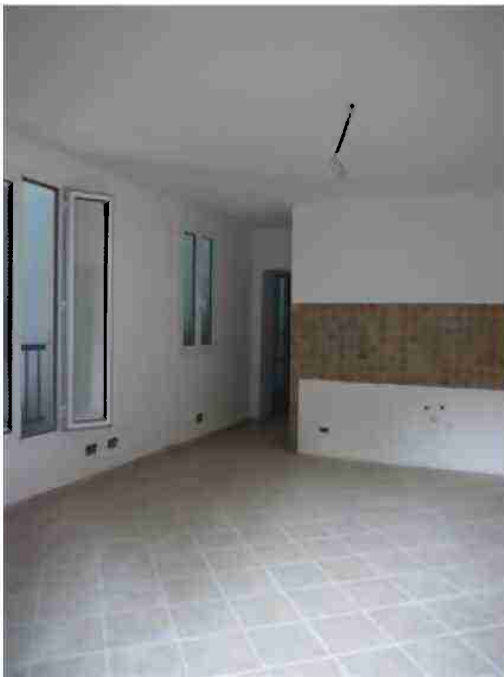
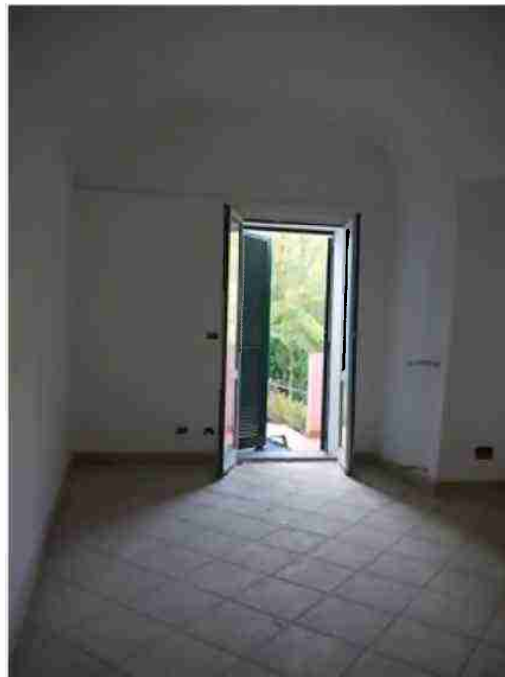
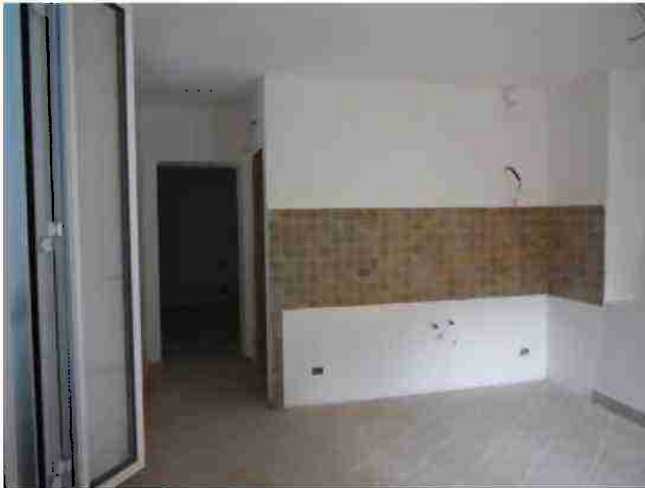
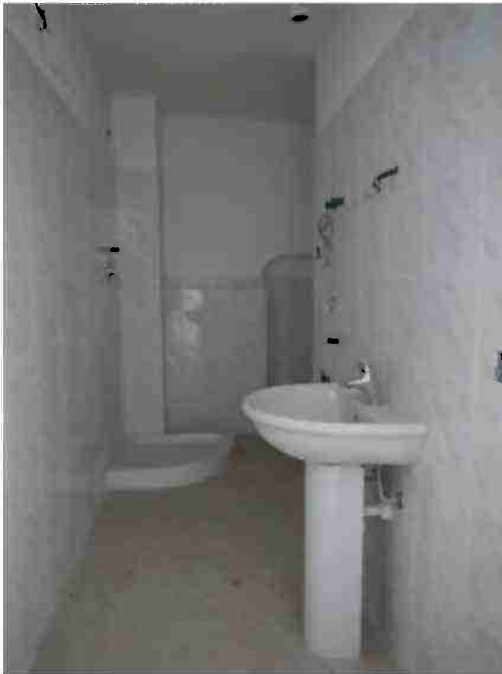
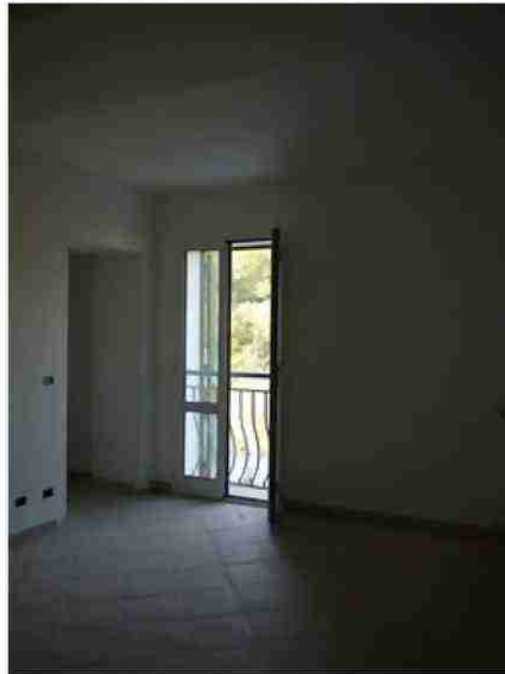
APPARTAMENTO CIV. 20 VISTE INTERNE

Le condizioni di manutenzione dell'immobile, sia per quel che riguarda le finiture che le dotazioni impiantistiche sono sufficienti, come quelle generali del fabbricato, anche in questo caso, sia pur con minore intensità, vanno segnalati iniziali segnali di degrado degli intonaci e delle tinteggiature delle murature perimetrali.

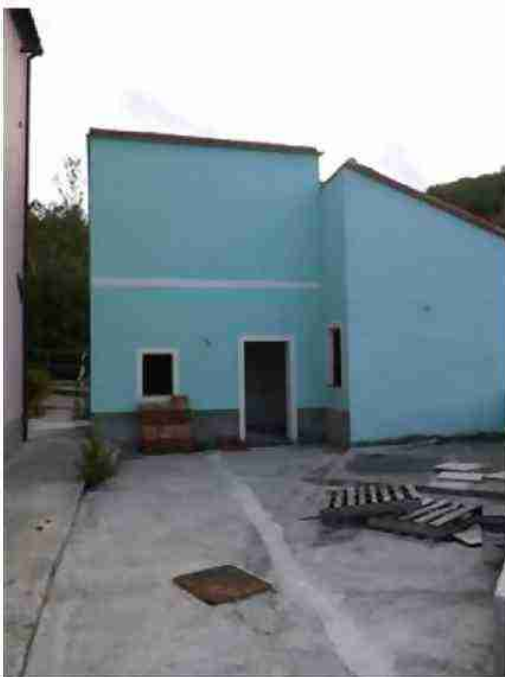
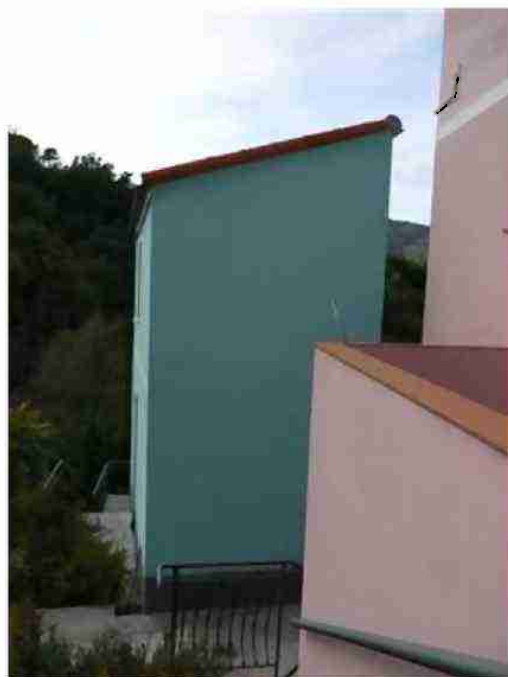
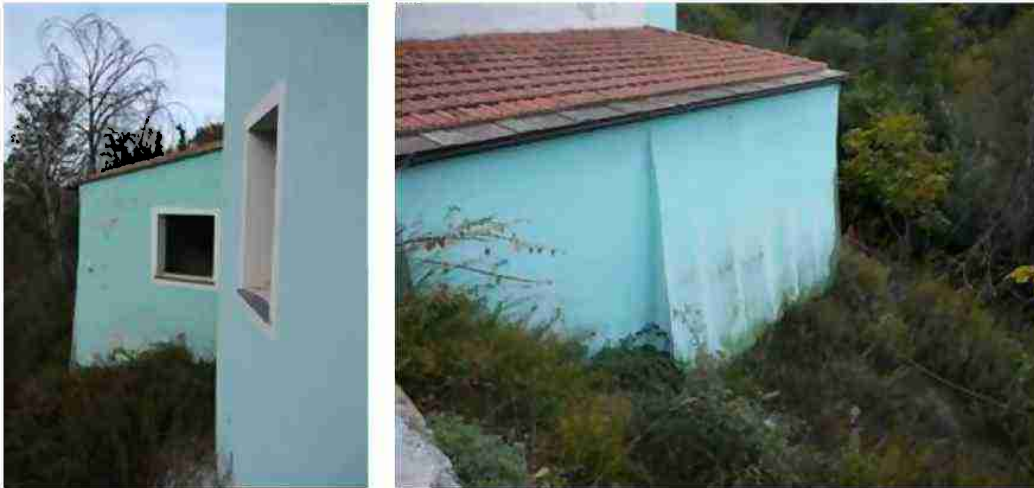
FABBRICATO INDIPENDENTE CIV. 22 VISTE ESTERNE

Le condizioni di manutenzione dell'immobile, sia pur ancora da completare, sono appena sufficienti, anche in questo caso come per tutti gli altri fabbricati componenti il complesso sono da segnalare diffuse situazioni di degrado degli intonaci e delle tinteggiature esterne e puntuali problematiche legate ad infiltrazioni.

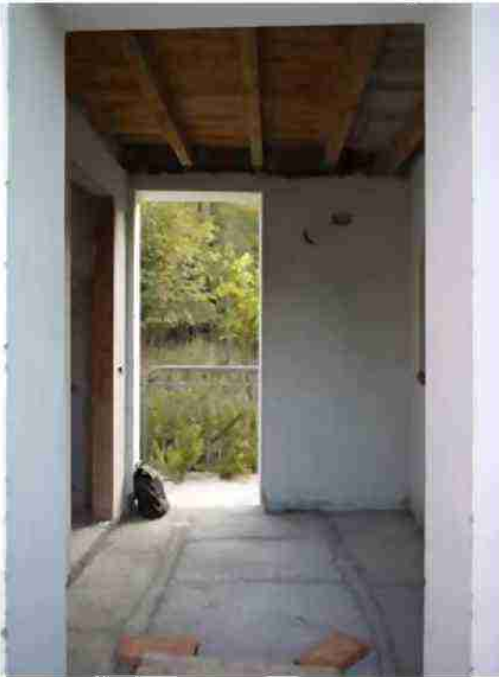
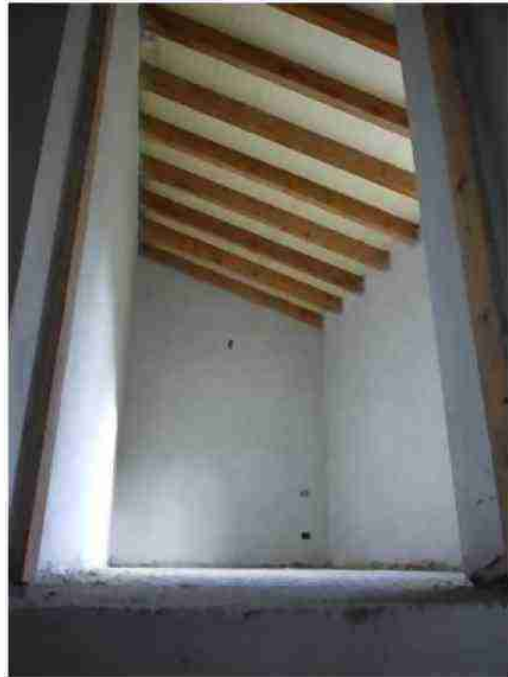
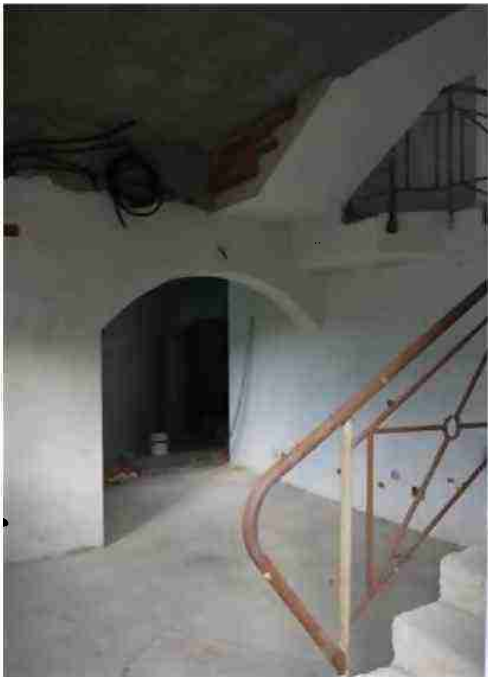
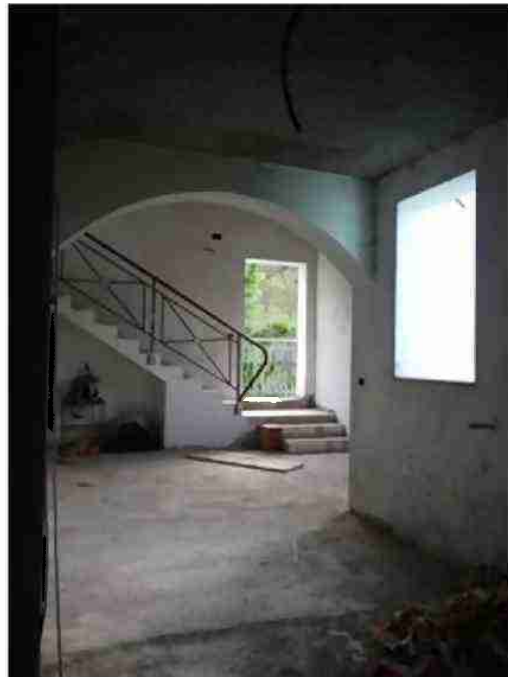
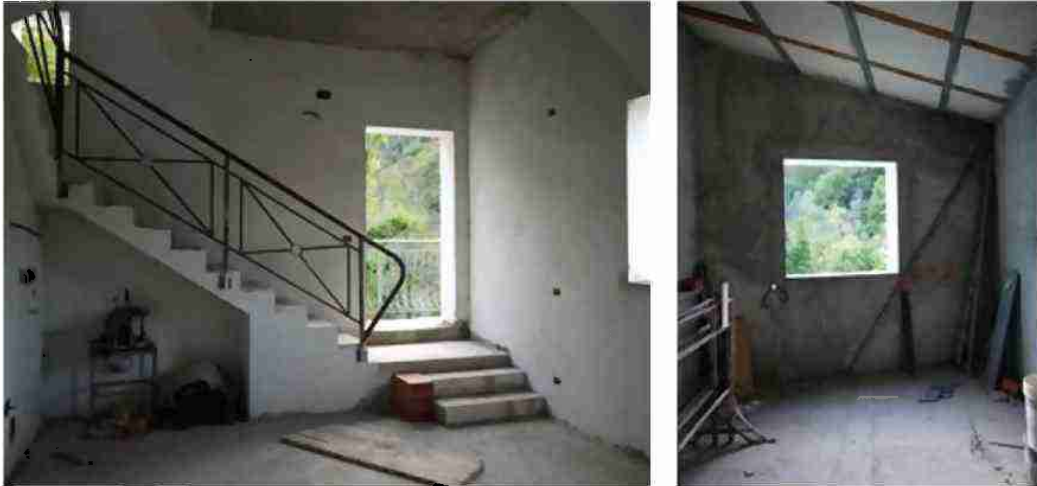
APPARTAMENTO CIV. 22 VISTE INTERNE

Tutti i locali sono ancora al rustico e privi di dotazioni impiantistiche mentre le finiture esterne e le coperture sono state completate e sono in tutto analoghe a quelle degli edifici confinanti.
