TRIBUNALE DI SANTA MARIA CAPUA VETERE

RELAZIONE DI STIMA

LOTTO DI VENDITA N. 1

Procedimento di Espropriazione Immobiliare RGE n. 199/23

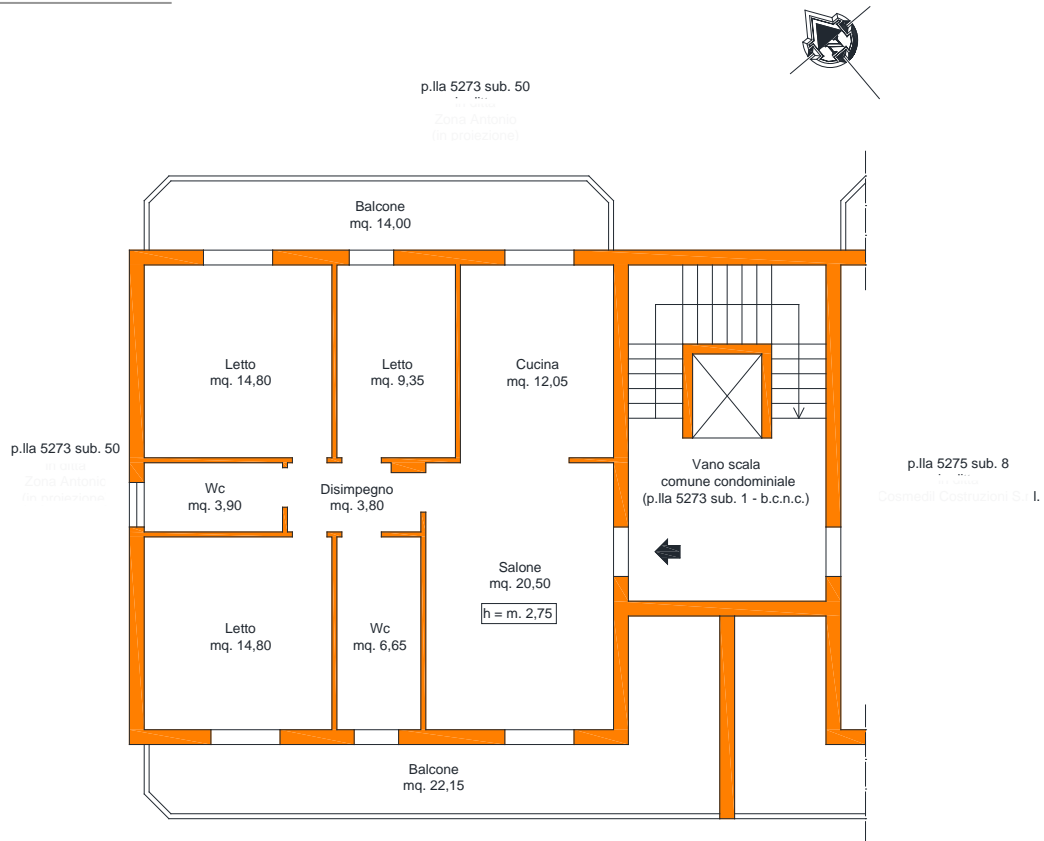
Rilievo dell'appartamento - sub. 7

Per accedere all'appartamento in parola, bisogna percorrere il vano scala comune fino al piano primo, dove sulla destra rispetto a chi smonta le scale, è collocato il portoncino. Varcata la soglia d'ingresso ci si introduce al salone, di circa mq. 20,50, mediante il quale verso nord si accede alla cucina, di circa mq. 12,05, mentre verso ovest è possibile raggiungere il disimpegno, di circa mq. 3,80. Da quest'ultimo si accede alle prime due delle tre camere da

letto, rispettivamente di mq. 9,35 e mq. 14,80, al primo di due wc, di circa mq. 3,90, alla terza ed ultima camera da letto, di circa mq. 14,80, e al secondo ed ultimo wc, di circa mq. 6,65. Completano la consistenza immobiliare due balconi, il primo ubicato a nord del corpo di fabbrica, di circa mq. 14,00, e il secondo ubicato a sud del corpo di fabbrica, di circa mq. 22,15.

La superficie utile dell'appartamento è di circa mq. 85,85, quella lorda è di circa mq. 95,00, mentre l'altezza utile rilevata in sede di accesso è di m. 2,75.

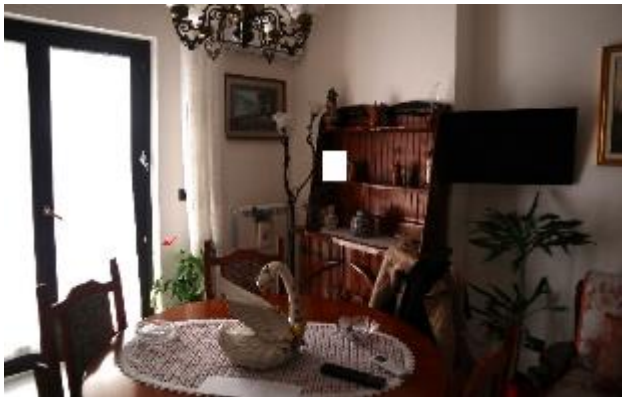
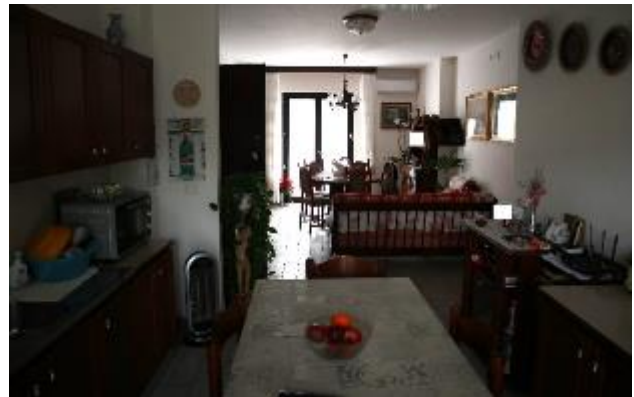
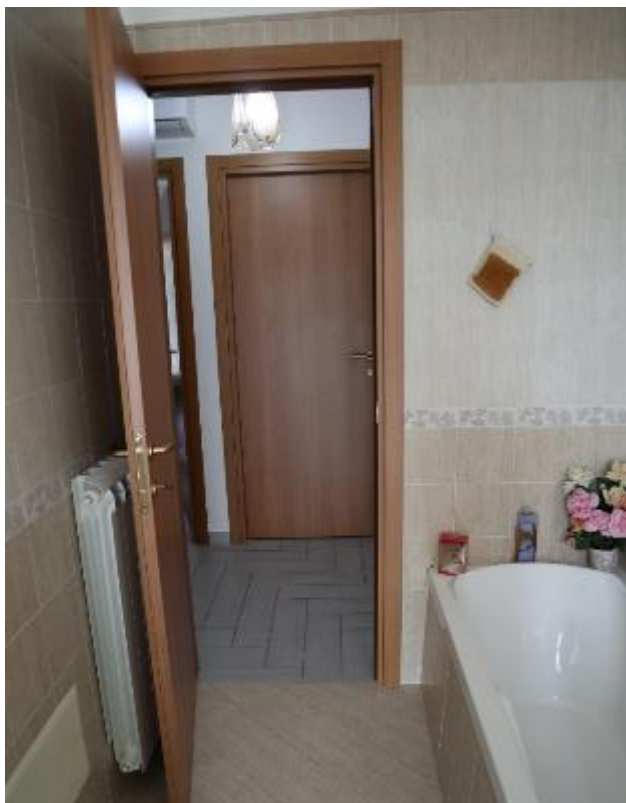
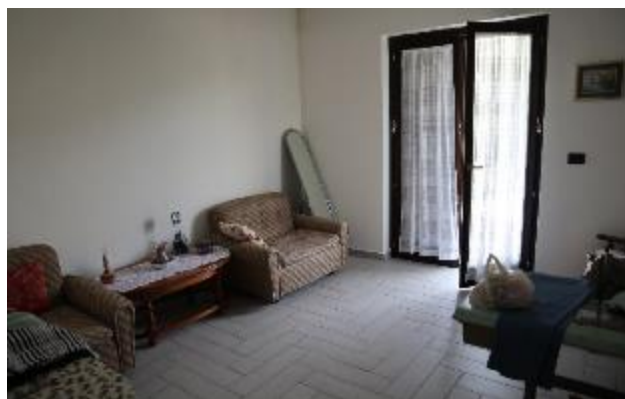
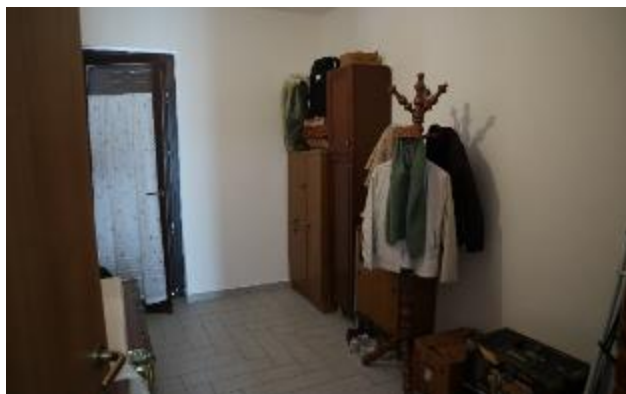
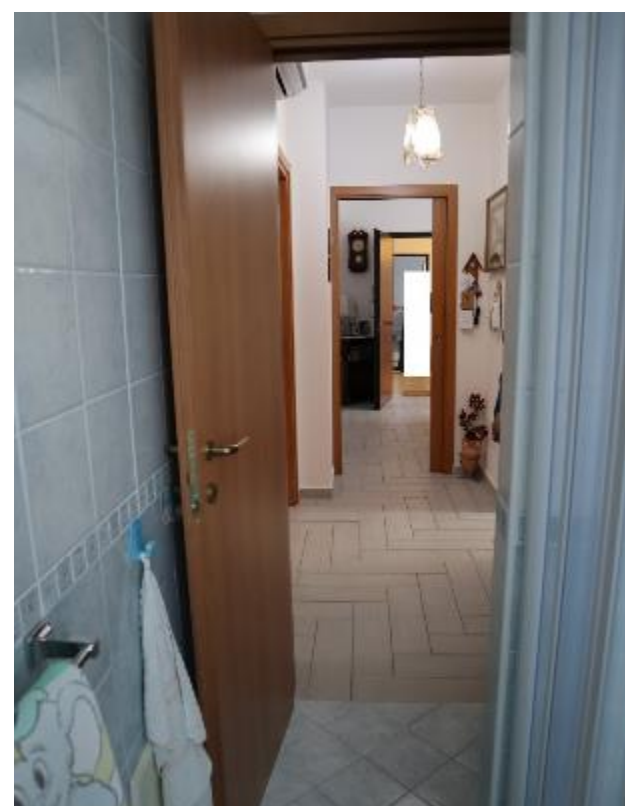
Viste interne dell'appartamento - sub. 7

Gli impianti funzionanti nell'appartamento sono quello elettrico, idrico, citofonico, di riscaldamento e di condizionamento.

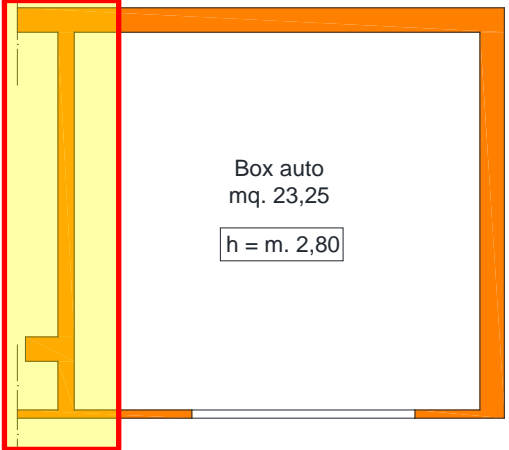
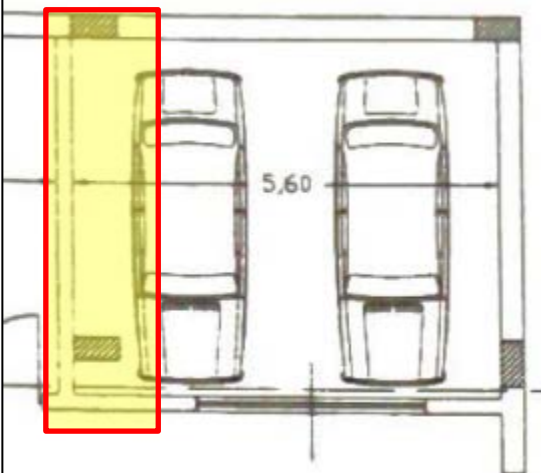
<i>Stato dei luoghi</i>	<i>Planimetria di cui alla variante prot. n. 8895 del 30.07.2013</i>

Come potrà notarsi dal confronto riportato in alto, lo stato dei luoghi del box auto risulta essere difforme rispetto allo stato assentito, infatti il tramezzo che divide il bene in esame risulta essere stato costruito in una posizione diversa da quanto autorizzato.

Si precisa inoltre che la difformità appena descritta oltre ad interessare il box auto identificato al sub. 48 interessa anche il bene di cui al sub. 47, il quale non è interessato dalla presente procedura.

A parere dell'esperto estimatore per la citata difformità può richiedersi sanatoria ai sensi dell'art. 36 del Decreto del Presidente della Repubblica del 06.06.2001 n. 380, in quanto non costituisce una variazione della volumetria totale dell'immobile.

In definitiva, le difformità interne sia dell'appartamento (sub. 7) sia del box auto (sub. 48) a parere dell'esperto sono sanabili ai sensi dell'art. 36 del Decreto del Presidente della Repubblica del 06.06.2001 n. 380, in quanto non costituiscono una variazione della volumetria totale dell'immobile, per un costo di circa € 4.000,00, che verrà detratto dalla stima finale.
