RELAZIONE TECNICO ESTIMATIVA CON ALLEGATI  
ESECUZIONE IMMOBILIARE N. 17/2022 R.G. Es.

**DESCRIZIONE DELL'IMMOBILE - FORLÌ via Monda 108**

***Viste esterne ed interne del fabbricato (foto del 8 novembre 2023)***

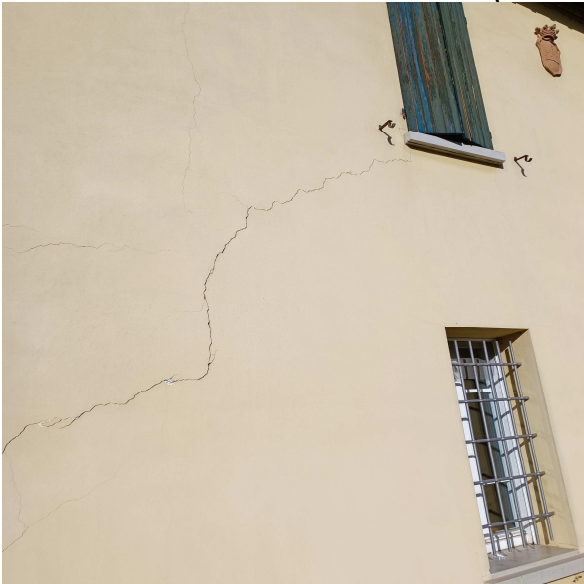
*fronte est*

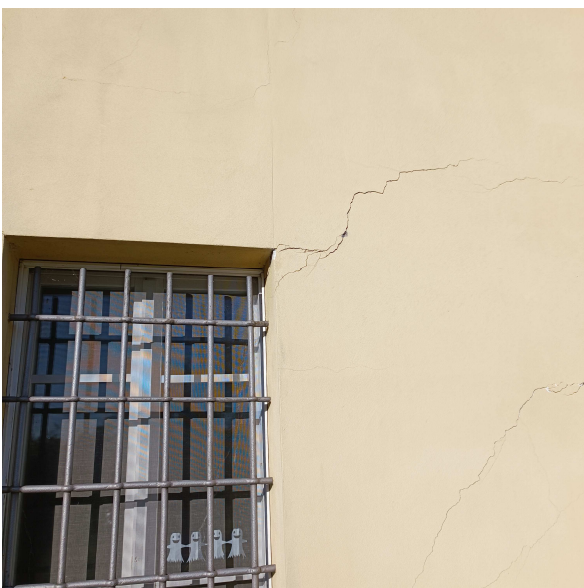
*Crepe sul perimetro della finestra*

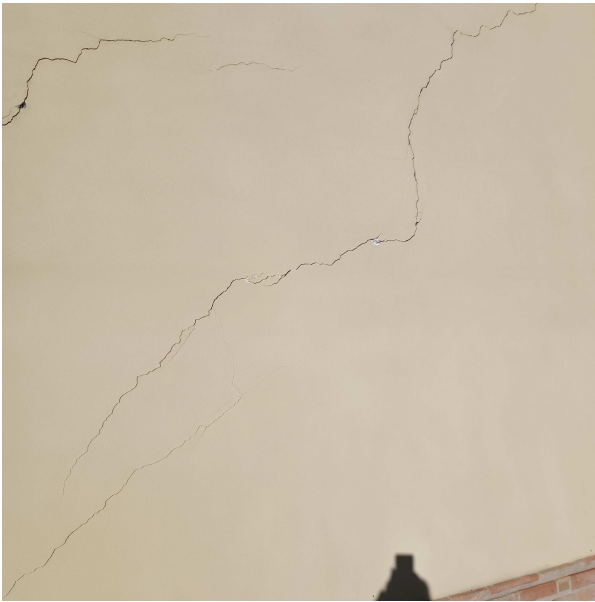
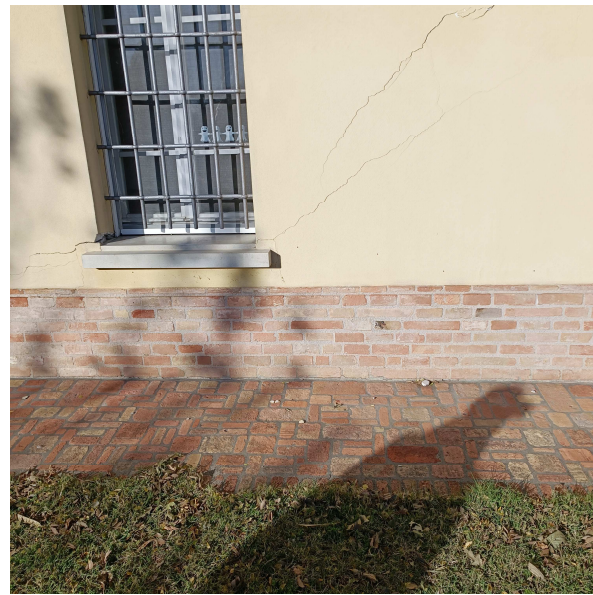
Nella perizia di origine si segnalava la presenza di lesioni e fessurazioni, a tale scopo si descriveva quanto segue: *"Il fabbricato di abitazione presenta lesioni e crepe sulle murature esterne, in particolare su porzione del fronte sud e est (fronte strada) evidenti in alcuni vani del piano terra e primo del LOTTO 1.*

*Crepe parete est - esterno*

E' necessario avvalersi della consulenza di un tecnico strutturista e di un geologo che dopo una attenta verifica potranno determinare sulla eventuale presenza di punti critici.

Il monitoraggio delle crepe mediante la loro evoluzione nel tempo, anche con adeguate strumentazioni quali fessurimetri, crepometri o estensimetri, valutando la forma delle fessurazioni e la propagazione consente di valutarne la loro pericolosità ed eventualmente progettare interventi di consolidamento dell'edificio, inoltre occorre valutare se i movimenti dell'edificio sono ancora in corso o si sono esauriti.

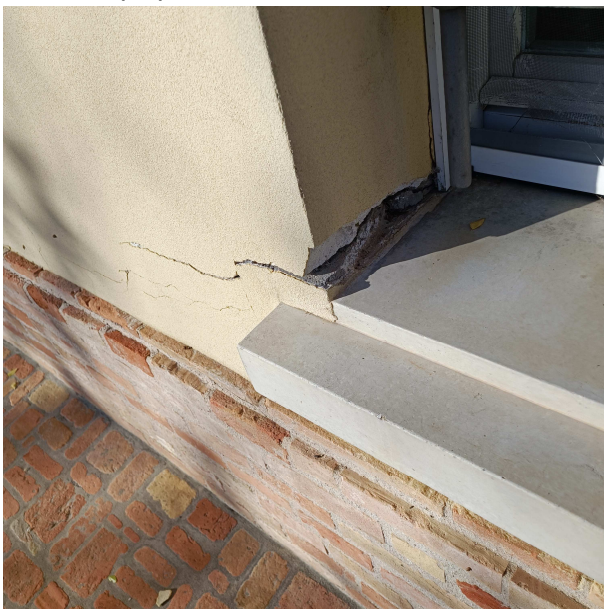
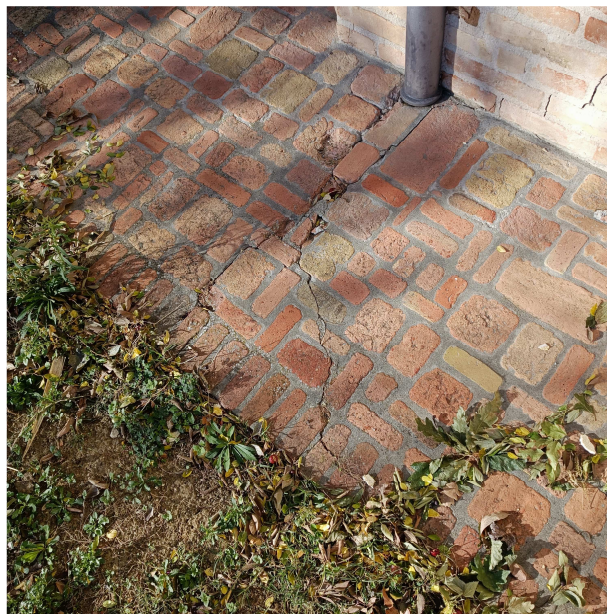
*Particolare fessura su finestra est e sul marciapiede*

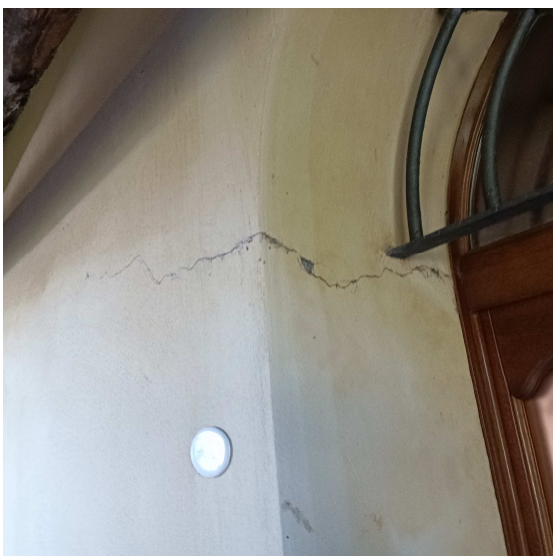
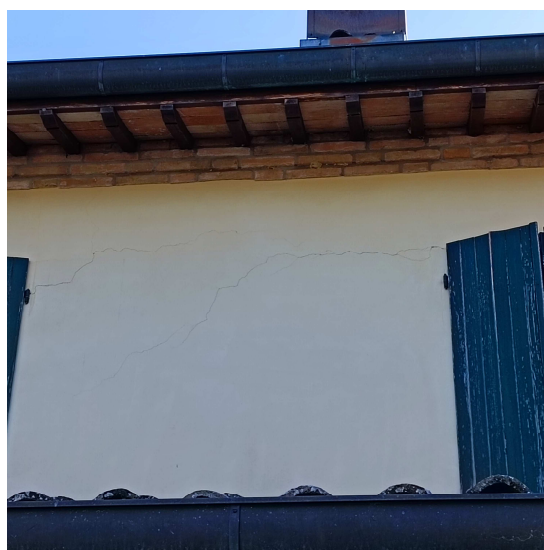
Dal confronto fra le foto eseguite nel sopralluogo del 23 febbraio 2023 e la verifica del sopralluogo del novembre 2023 si nota un aumento nel numero di lesioni che interessano altre zone dell'edificio, in particolare si è osservato che alcune lesioni stanno interessando anche la parte perimetrale del LOTTO 2 (fronte ovest parte alta – sottogronda).

*Fessure-crepe fronte ovest*

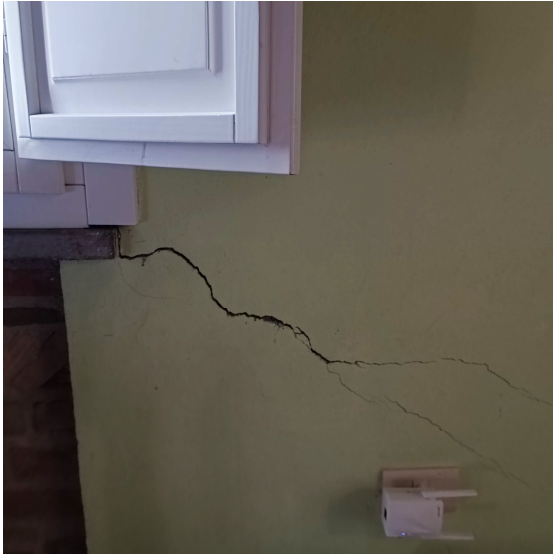
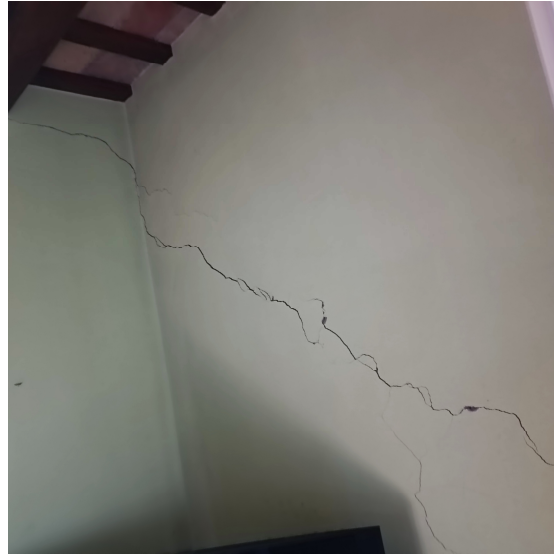
Nel sopralluogo recente si sono inoltre raffrontate, attraverso la comparazioni fra le foto del primo accesso e lo stato attuale le lesioni precedenti precisando che per alcune di queste, che presentavano già criticità al momento del sopralluogo iniziale, un incremento fessurativo di dimensioni maggiori con una progressione ampliamento in estensione della lunghezza e in allargamento oltre all'attraversamento del setto murario con presenza della fessurazione sia sulla parete interna sia esterna, crepe passanti, inoltre si è osservato l'aumento nel numero delle crepe.

*Crepe all'interno dell'abitazione*

Esecuzione di opere di consolidamento e rilegatura delle murature verticali danneggiate mediante cuci-scuci e/o esecuzione di placcaggio armato delle murature.

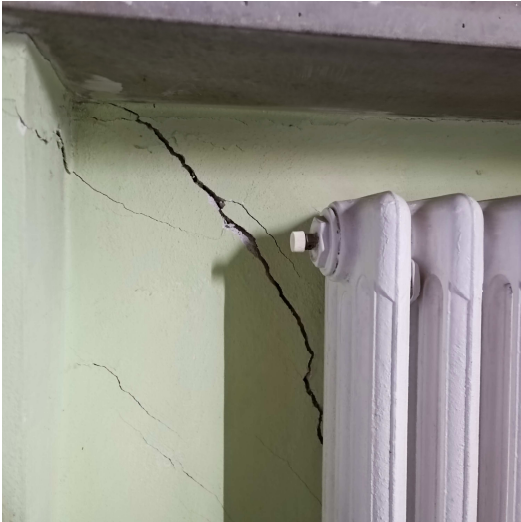
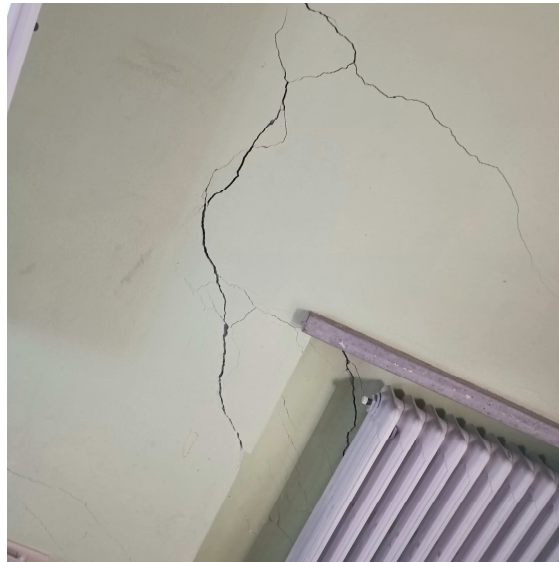
*Particolari crepe interne*

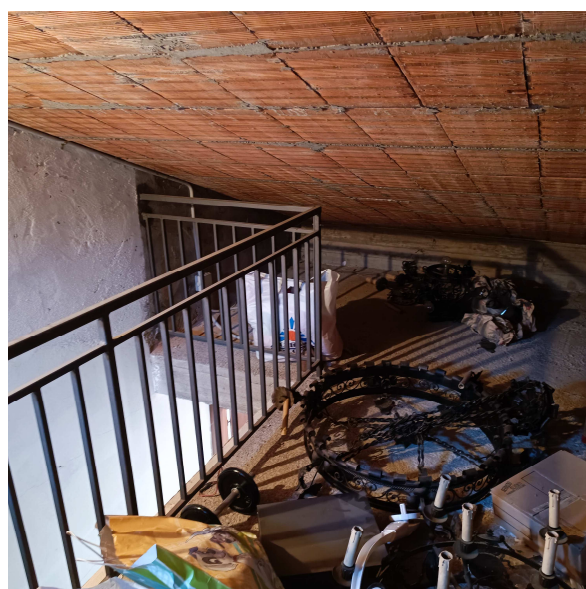
La scala, rivestita con moquette, conduce dal piano primo al sottotetto e sbarca nel vano posto nella zona centrale.

*Scala accesso al sottotetto e protezione scala sul sottotetto*

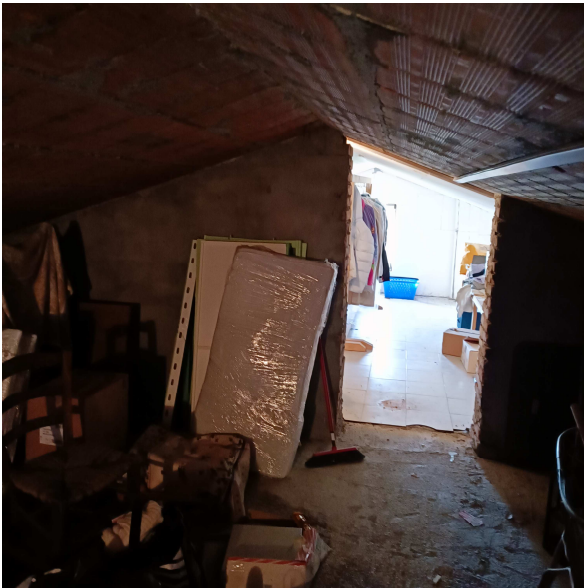
Dall'accesso eseguito nell'ultima ispezione si rileva che è raggiungibile dalla camera da letto del piano primo del LOTTO 1, distinto al foglio catastale 281 particella 5 subalterno 2. Il sottotetto costituito da una serie di spazi separati da setti murari sulle proiezioni sottostanti delle murature portanti e collegati da una serie di aperture fra uno spazio e l'altro, è pari al perimetro dell'edificio di maggiori dimensioni.

*Vani sottotetto*

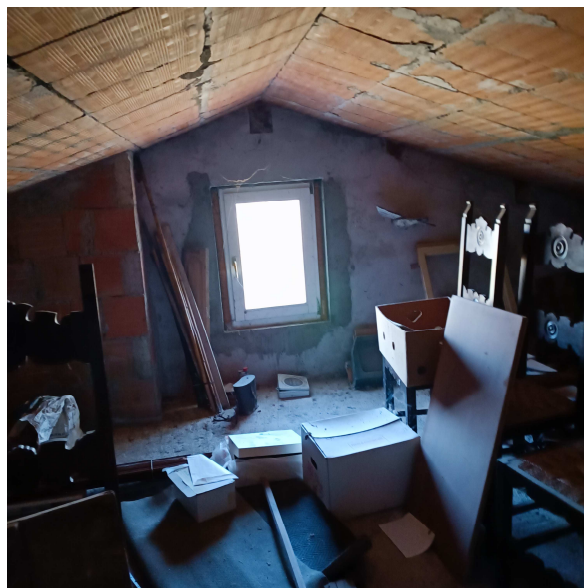
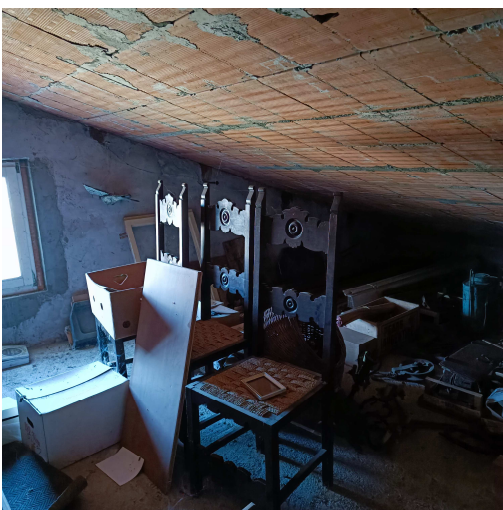
Il sottotetto è al grezzo, con la parte calpestabile costituita dalla soletta in cemento, il soffitto costituito dall'intradosso del solaio tetto è al grezzo con vista della struttura portante in latero cemento.

*Sottotetto*

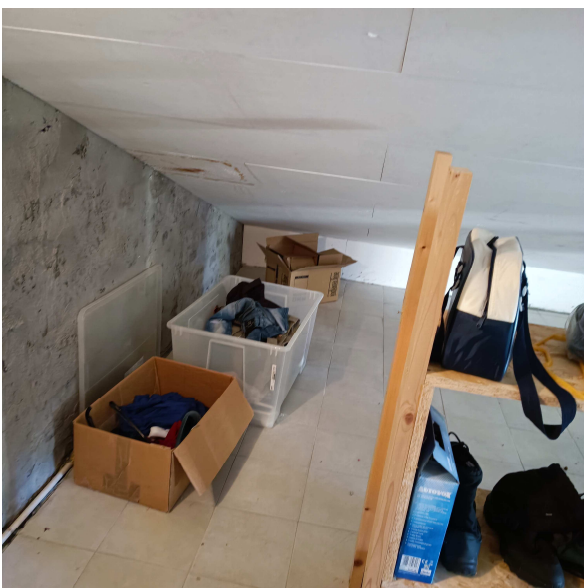
Nello spazio a sud sono stati inseriti pannelli termoisolanti in polistirolo, di pochi centimetri di spessore sull'intradosso del solaio di copertura e sulle pareti perimetrali e pavimento in piastrelle di ceramica.

*Sottotetto, vano con presenza di pannelli termoisolanti*
