Tribunale di Benevento
PROCEDURA DI ESECUZIONE IMMOBILIARE

N° Gen. Rep. **08/2024**
Data udienza di comparizione parti ex art. 569 c.p.c.:
25/09/2024 ORE 10-30

LOTTO UNICO

**Beni in Benevento (Benevento)
alla via Bari, 6.**

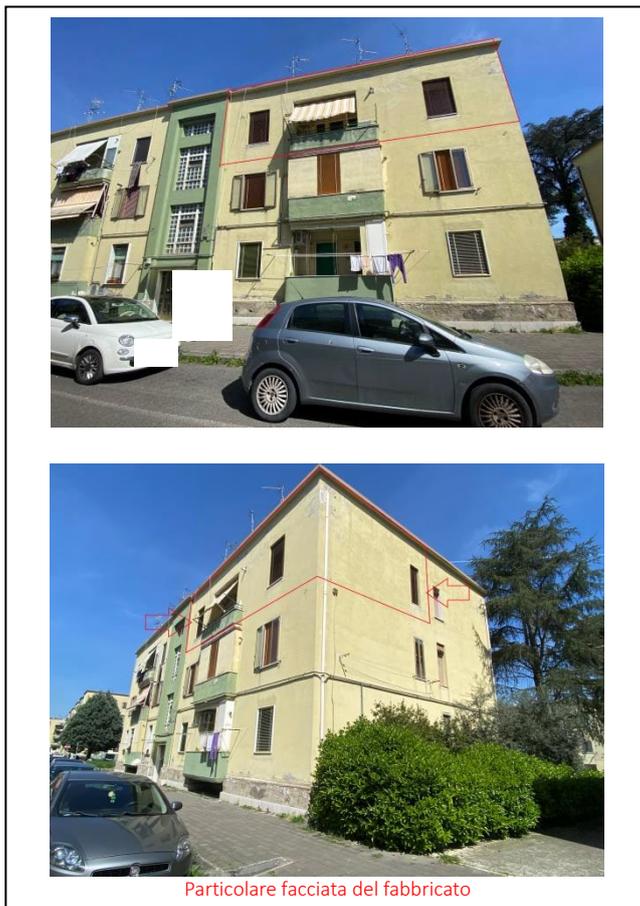
Particolare facciata del fabbricato

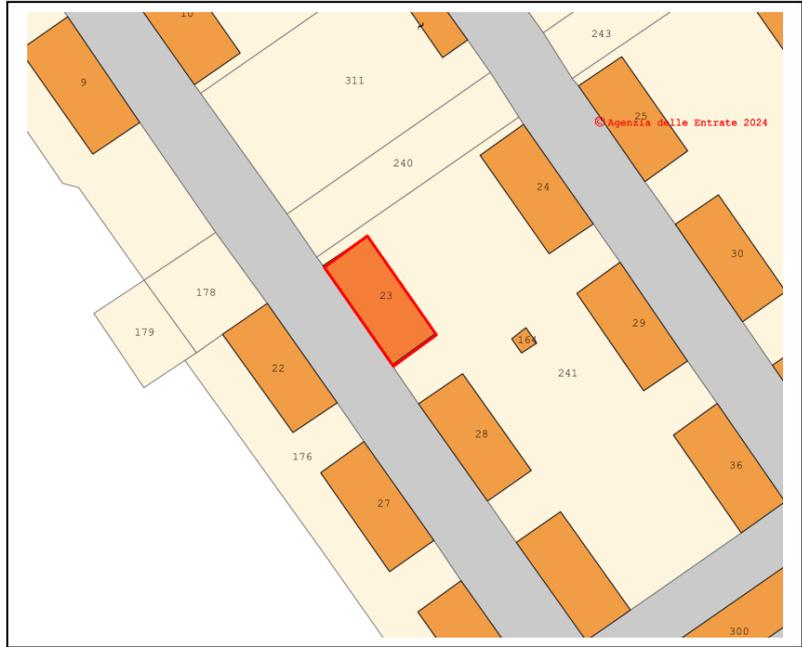
I beni oggetto di indagine risultano correttamente inseriti in mappa e catastalmente identificati con la particella 23 del foglio 93 del comune censuario di Benevento.

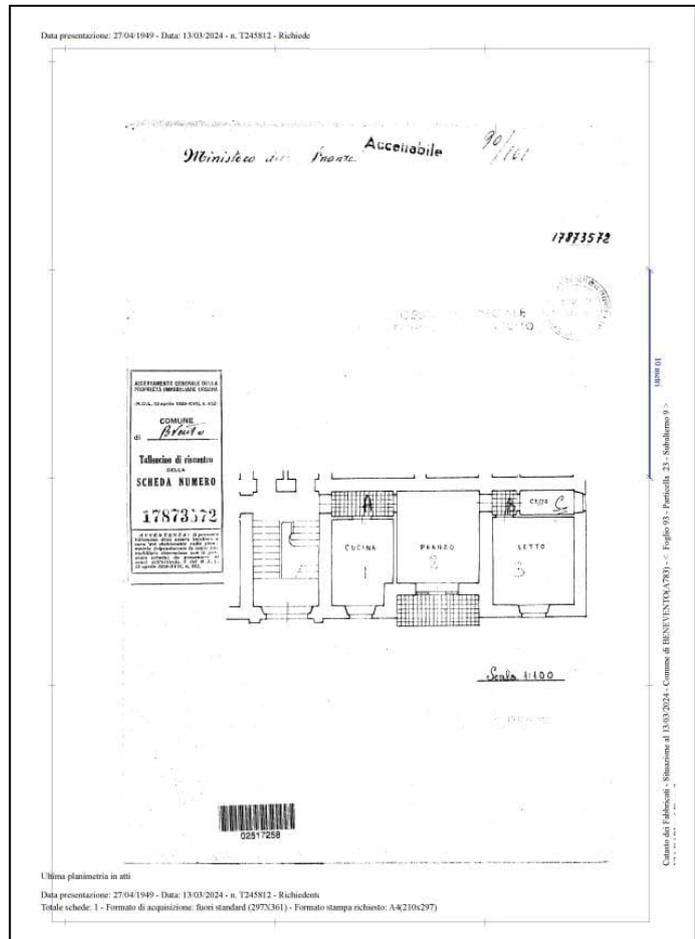
dall'analisi della Scheda Catastale si rileva che l'immobile risultava esistente già alla data del 27/04/1949 (data di acquisizione della scheda catastale di impianto).

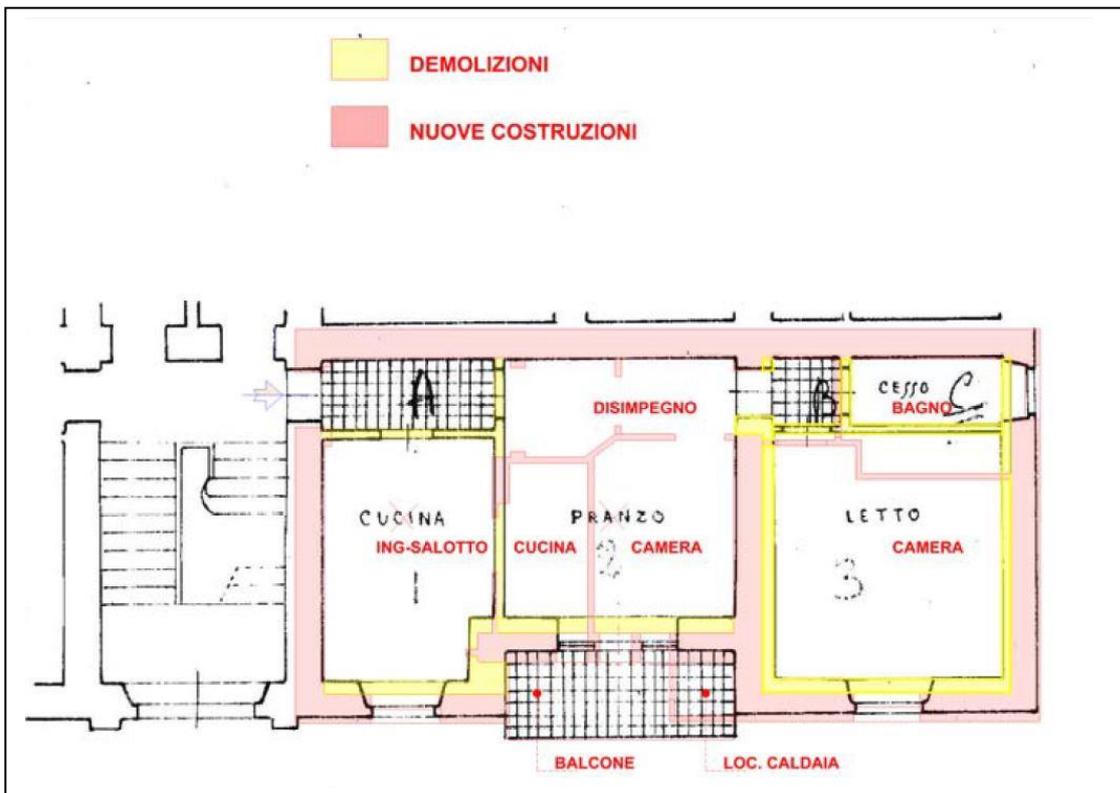
risulta NON CONFORME.

Sono state rilevate difformità che incidono sia sulla rendita che sulla consistenza catastale;

- Diversa distribuzione interna con demolizione della parete di separazione ingresso-cucina ed accorpendo i due vani, con realizzazione di unico ambiente ingresso-soggiorno-pranzo; il vano pranzo è stato oggetto di divisione con realizzazione di corridoio-disimpegno, camera da letto e cucinino (questo collegato e con accesso dall'attuale ingresso-soggiorno). Il bagno è stato ampliato a discapito della camera da letto.
- Apertura vano porta dall'attuale ingresso-salotto di accesso al balcone e lieve modifica della porta finestra che dall'originario vano pranzo dava al balcone;
- Sul balcone è stato realizzato un piccolo vano ad uso locale caldaia\lavanderia
- Erronea indicazione del piano sulla visura catastale (nella quale probabilmente il piano Rialzato, risulta essere considerato come primo per cui indicato il piano di ubicazione dell'alloggio come terzo e non secondo).

Per la variazione di cui sopra, anche in virtù delle considerazioni sull'aspetto urbanistico, si valutano i costi di redazione di nuovo DOCFA per aggiornamento della Planimetria catastale, i cui costi si stimano in complessivi € 500,00

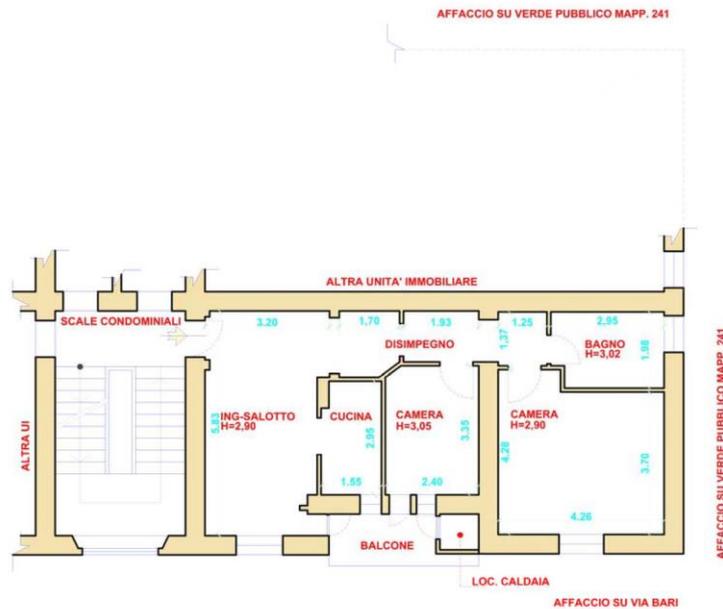
PIANTA PIANO SECONDO
 RILIEVO

GRAFICI DI RILIEVO ALLA DATA DEL SOPRALLUOGO

SUPERFICIE LORDA ABITAZIONE MQ 80,00
 SUPERFICIE LORDA BALCONI MQ 5,00

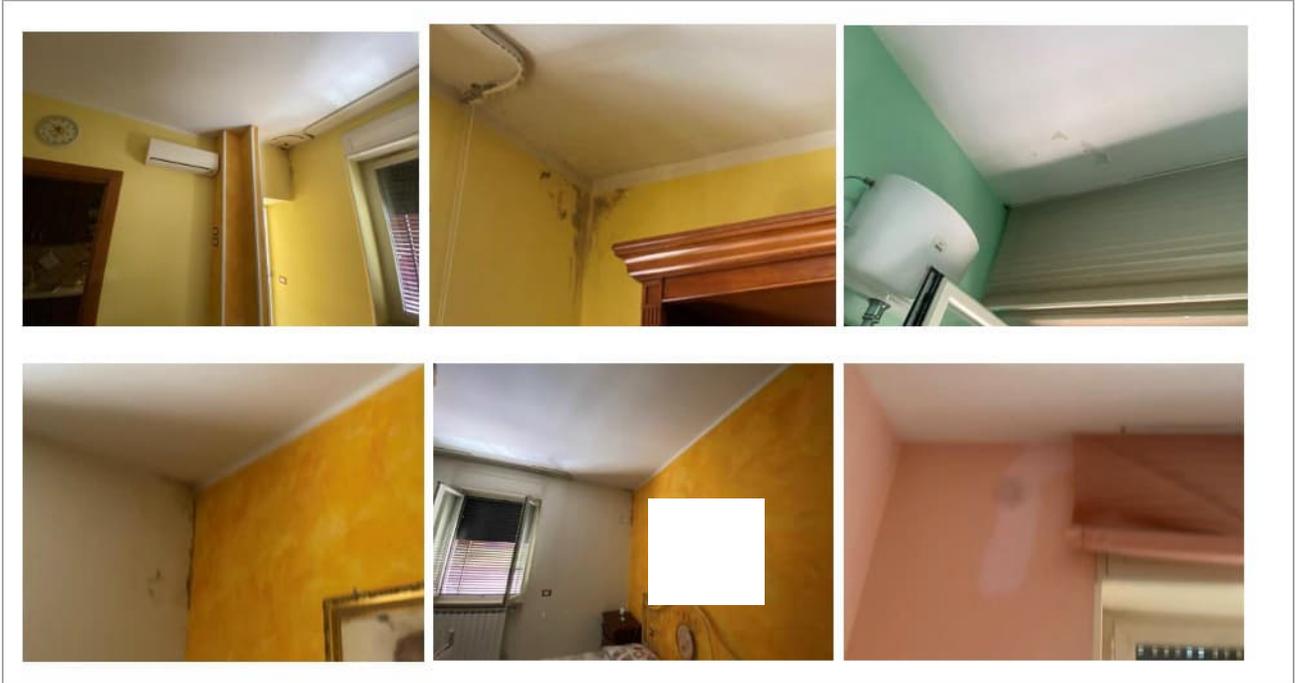
Internamente al fabbricato, in più punti, sono presenti sia evidenti fenomeni di condensa che marcate infiltrazioni la cui genesi è riconducibile al cattivo funzionamento ed al pessimo stato manutentivo della copertura.

per le anomalie sopra descritte, si considerano i necessari costi di ripristino dell'impermeabilizzazione nonché le necessarie opere interne di manutenzione (tinteggiatura), valutati in complessivi € 6.500,00 (€ 3.000,00 interventi in copertura ed € 3.500,00 per opere interne).
