RELAZIONE DI CONSULENZA TECNICA

RELAZIONE DI CONSULENZA TECNICA D'UFFICIO
Procedura di esecuzione immobiliare Nrg° 593/23
Promossa da: Levictus Spv srl
Contro: OMISSIS

Il cespite pignorato è un appartamento sito in Napoli, Via Ferrara 74, piano S1.

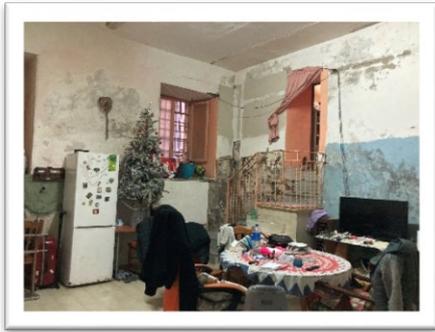
sito al piano seminterrato porta a destra della scala è composto: due camere di cui una con angolo cottura, un piccolo bagno sito ad un'altezza di m. 1,80 rispetto alla camera.

L'ingresso immette direttamente nella camera con angolo cottura, che prende luce da due finestre che danno nel cortile del fabbricato di Via Nazionale 107, ad un'altezza da terra di m. 1,55 e sono alte 1,76. Mentre l'altra camera ha una sola finestra. Il bagno raggiungibile

da una scala che supera un dislivello di circa m. 1,80 non ha finestre. L'altezza delle camere è di m. 3,86 mentre l'altezza del bagno è di m. 2,06

Le pareti sono tinteggiate, pavimenti in piastrelle di ceramica nei servizi, gli infissi esterni sono in ferro. L'appartamento versa in uno stato di degrado generale, alle pareti vi sono ampie zone con distacco delle pitture ed in alcune parti anche degli intonaci.

Si è rilevato che anche se c'è il contatore dell'energia elettrica non è attivo e l'energia proviene dall'esterno, mentre il contatore del gas non è presente, l'acqua è condominiale.
