TRIBUNALE CIVILE DI ROMA

FALLIMENTO N. 568/2016

LOTTO N. 1

Piena proprietà dell'edificio sito in San Cesareo (RM), Via Colle della Castagna n. 63, costituito da due u.i. rispettivamente censite al NCEU al foglio 63, particella 299, sub. 3, particella 299, sub 501.

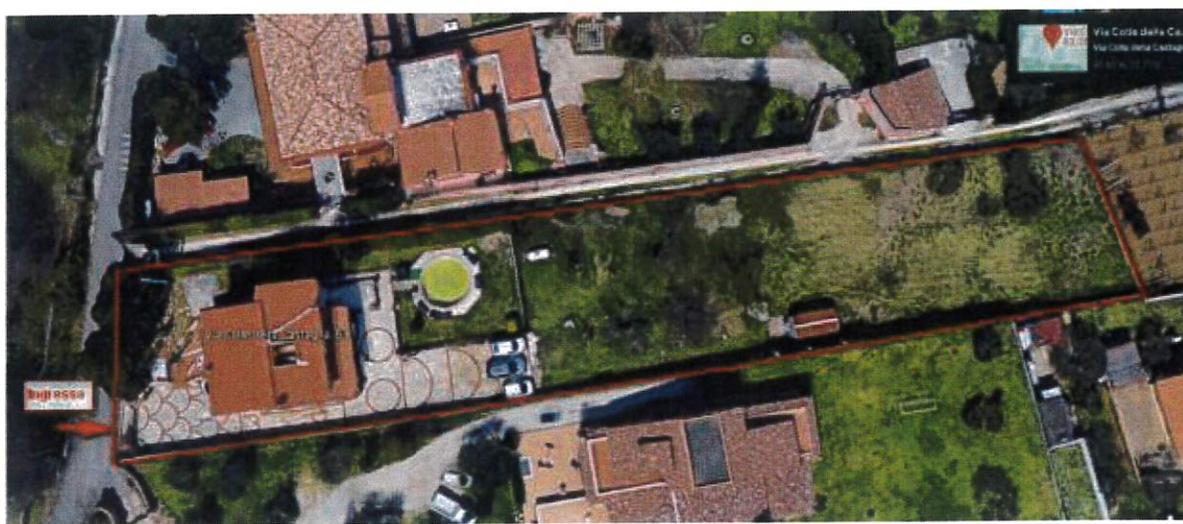
Figura 7: Ripresa fotografica aerea del complesso immobiliare in esame.

Al complesso immobiliare si accede dalla Via Della Castagna al civico n. 63, salendo a sx, passando da un ampio cancello carraio ad apertura automatica (Figure 7- 8). L'edificio si presenta in pianta con forma rettangolare ed è costituito da muratura portante perimetrale realizzata con blocchetti di tufo, fondazioni, cordoli dei solai, i cornicioni sono realizzati in C.A.; i solai di orizzontamento sono in latero cemento, la copertura è a doppia pendenza, i tamponamenti perimetrali sono in muratura con

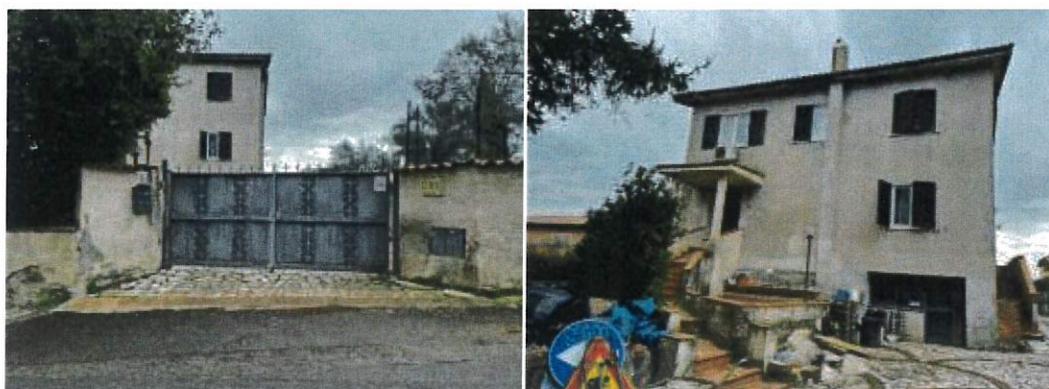
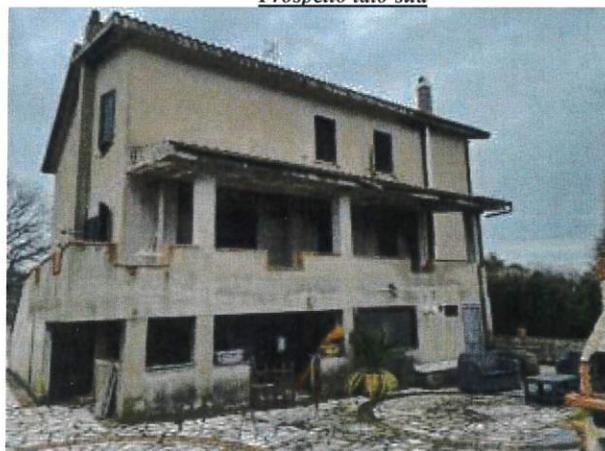
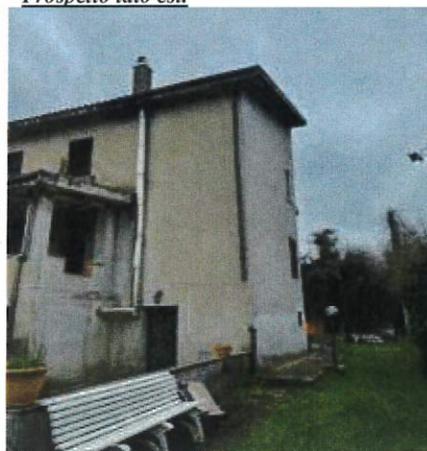
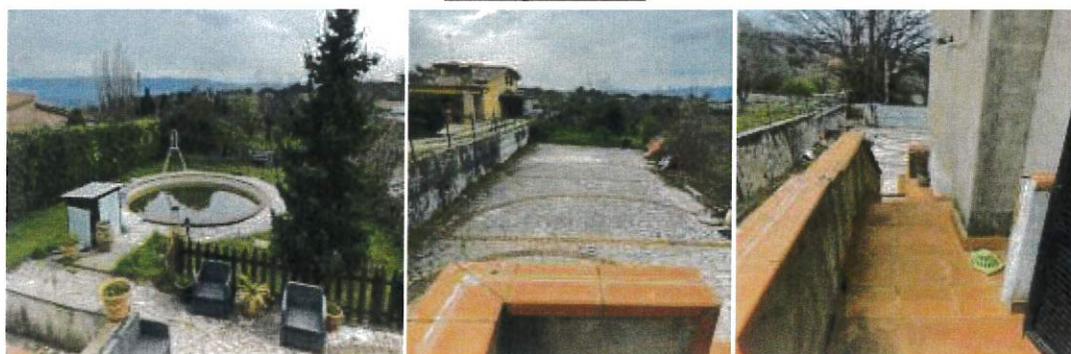
Figura 8: -esterno- livello finiture e stato di manutenzione e conservazione della palazzina.

intonaco al civile **non tinteggiato**; la copertura è a doppia pendenza. Il manto di copertura è in coppi.

La palazzina è priva di lattoneria per la protezione delle parti più sensibili (scossaline), i serramenti sono realizzati in alluminio con doppi vetri. Le chiusure sono realizzate con ante ceche, l'area intorno all'edificio è in parte destinata a giardino con camminamenti in travertino e inserti in cotto, la parte pavimentata con i medesimi materiali; a est dell'abitazione presente una piccola piscina circolare (Figura 8).

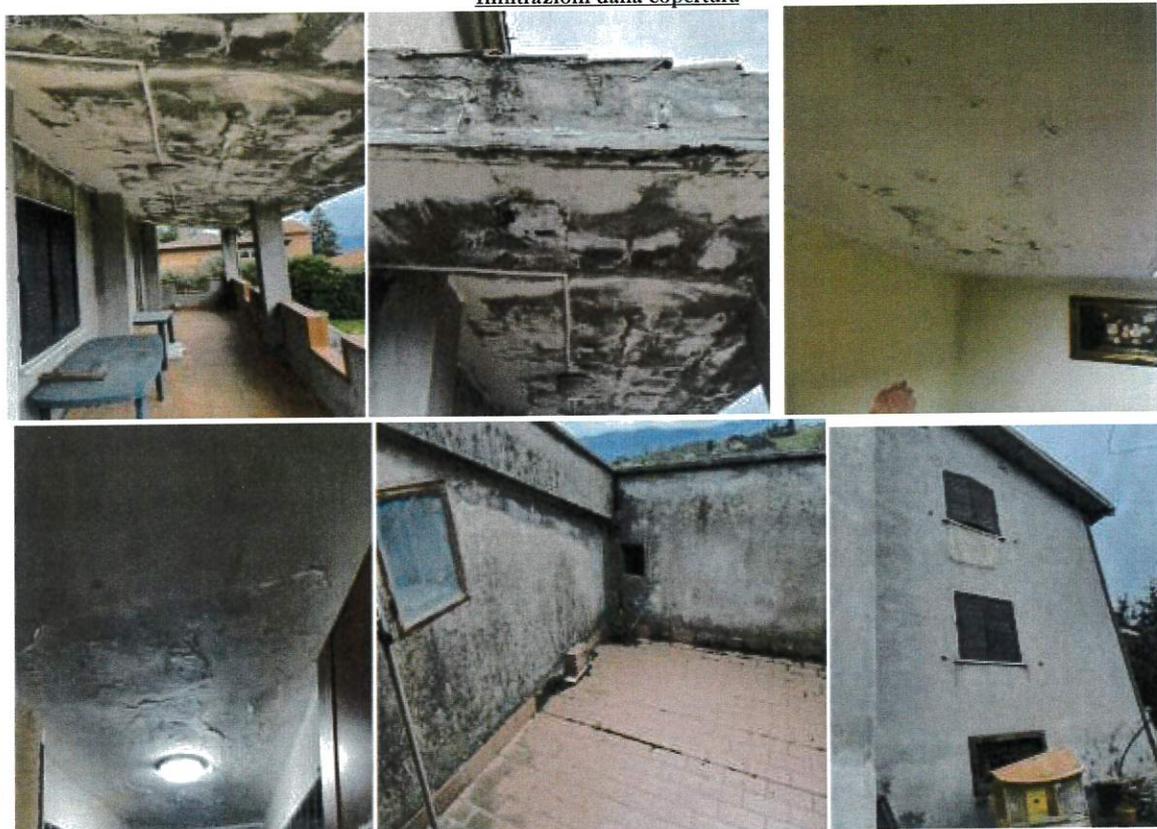
Figura 9: -esterno- livello finiture e stato di manutenzione e conservazione della palazzina.

L'edificio presenta un generale ammaloramento riguardo a significative porzioni d'intonaco (interno ed esterno), conseguenti a diffuse infiltrazioni dalla copertura del portico e dalla terrazza presente nel tetto. Necessità di un adeguato intervento di ripristino delle impermeabilizzazioni, degli intonaci ammalorati; applicazione d'idoneo prodotto di tinteggiatura a protezione dello strato superficiale di finitura (intonaco). (Cfr. Figura 9).

Infiltrazioni dalla copertura

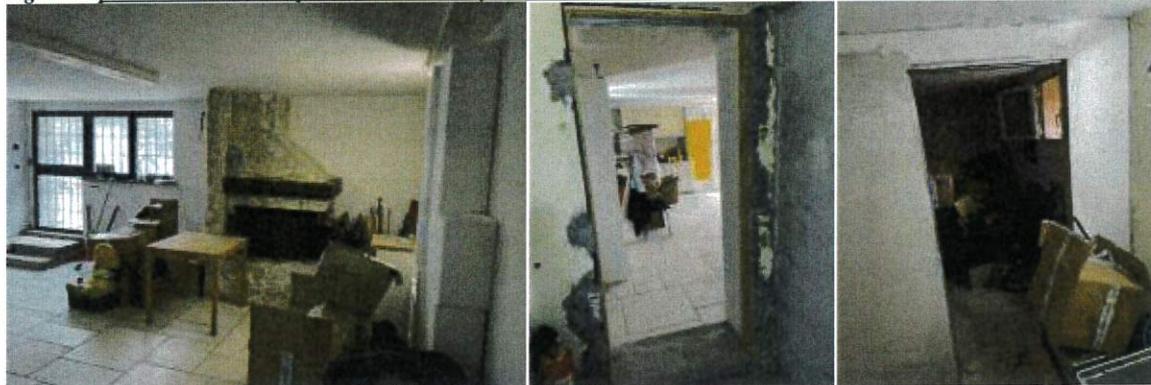
Figura 9: particella 299 sub 3; piano seminterrato, finiture e stato di manutenzione e conservazione.

2.6.1 -Particella 299 sub. 3- costituita da porzione del piano seminterrato composto da due locali, uno a cantina e l'altro originariamente a destinazione box per auto (altezza interna m 2,25)¹.

Finiture: il locale box è ora trasformato in taverna per la permanenza temporanea di persone ed è dotato di caminetto e cucina in muratura (incompleta). Gli intonaci sono rifiniti al civile con pavimenti in ceramica; i serramenti sono di ferro-alluminio protetti con inferriate di ferro; impianto elettrico e sottotraccia Cfr. Figura 9).

¹ Inferiore all'altezza minima di legge per locali ove è prevista la permanenza di persone Regolamento Edilizio Tipo novembre 2016; Allegato A n. 29 ; D.M. 15/07/1975- di mt 2,70 riducibili a 2,40.

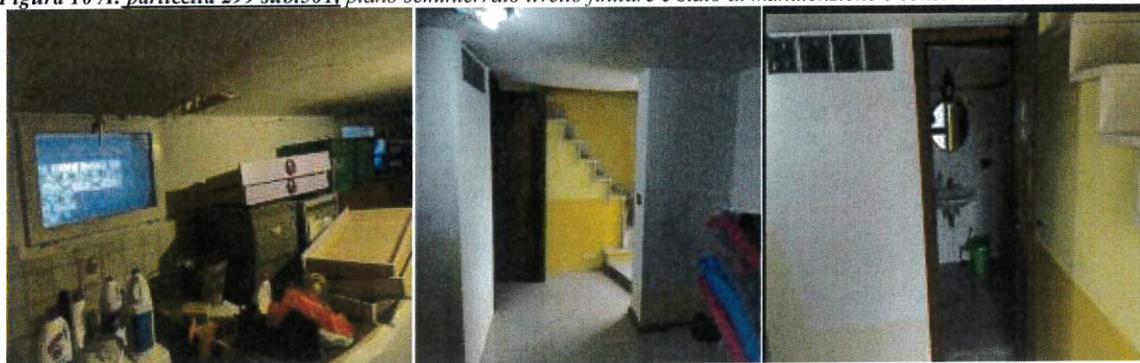
Figura 10 A: particella 299 sub.501, piano seminterrato livello finiture e stato di manutenzione e conservazione.

-piano seminterrato: è costituito da scala di accesso al piano superiore, locale cantina, bagno (con vasca, lavabo, bidet, water), altezza interna m 2,10; portico, centrale termica con caldaia (in disuso) non più a norme e non funzionante.

Finiture: i locali sono rifiniti al civile. Sono completi d'impianto elettrico, i pavimenti sono in parte in ceramica e in parte al rustico, i serramenti esterni sono di ferro- alluminio, le porte interne sono in legno la scala di accesso al piano rialzato/primo sono in travertino;

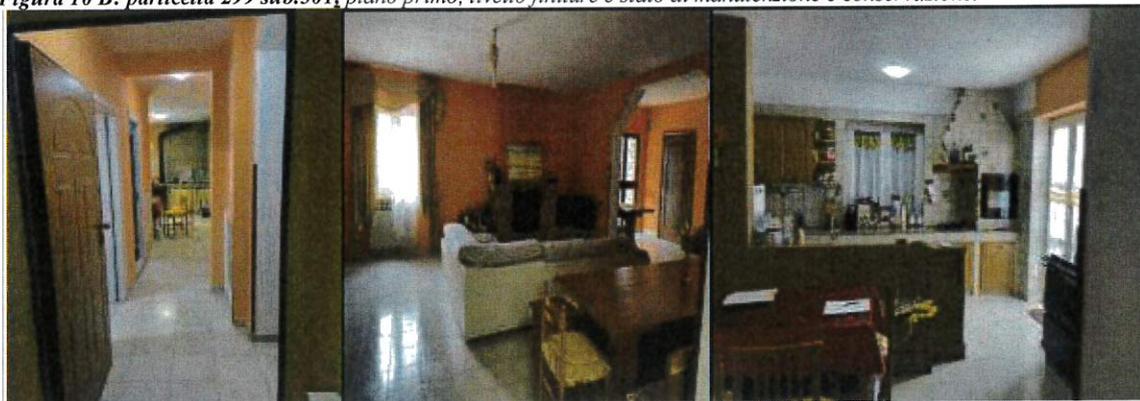
Figura 10 B: particella 299 sub.501, piano primo, livello finiture e stato di manutenzione e conservazione.

-piano rialzato/primo: scala interna che collega internamente i vari piani, realizzata in calcestruzzo e rivestita con alzata e pedata in lastre di travertino; dal pianerottolo, ingresso, disimpegno, cucina, sala con camino, bagno ripostiglio, balcone, con accesso alla cala esterna che conduce al cortile.

Altezza interna m 2,75 (Cfr. Figure 10 A-B-C-D-E).

Finiture: i locali sono rifiniti al civile e sono completi d'impianto elettrico sottotraccia, riscaldamento con caloriferi in alluminio, pavimenti e i rivestimenti in ceramica; il pavimento della loggia è in cotto; i serramenti esterni sono di alluminio con doppi vetri; l'ingresso dalla vano scala è protetto con portoncino blindato, l'ingresso dalla scala esterna verso ovest (ingresso da via della Castagna) è realizzato in ferro-alluminio, le porte interne sono di legno; la scala di accesso al piano rialzato/primo e i pianerottoli sono in travertino; la scala esterna è in muratura, le alzate, le pedate, il corrimano e il battiscopa sono in cotto; **la loggia presenta diffuse infiltrazioni dalla copertura che dovrà quindi essere risistemata;**

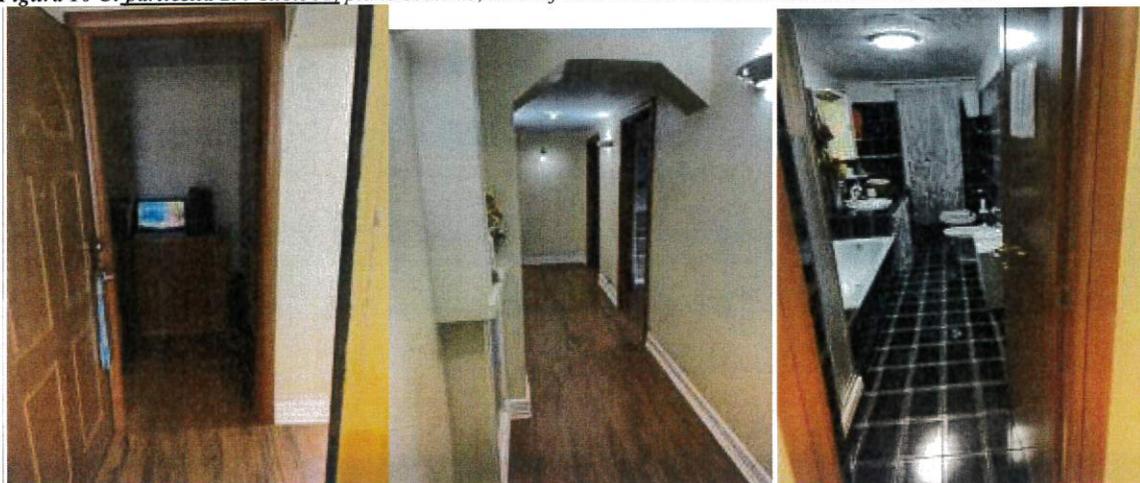
Figura 10 C: particella 299 sub.501, piano secondo, livello finiture e stato di manutenzione e conservazione.

-piano secondo: scala interna di accesso ai vari piani, corridoio di disbrigo, bagno, quattro locali adibiti a ufficio, altezza interna di circa mt 2,35, inferiore all'altezza minima di 2,70, previsto per abitazione².

Finiture: i locali sono rasati con finitura in grassello di calce, completi d'impianto elettrico sottotraccia, riscaldamento con pompe di calore; i pavimenti e i rivestimenti sono in laminato, i serramenti esterni sono di alluminio con doppi vetri; l'ingresso dal vano scala è protetto con portoncino blindato; le porte interne sono di legno;

ricavato all'interno del tetto di copertura (tasca) con pavimento in gres. Si segnala che la pavimentazione e l'impermeabilizzazione del terrazzino deve essere ripristinata, poiché sono presenti notevoli infiltrazioni nei sottostanti locali al piano secondo (Cfr. Figura 10D e 10C).

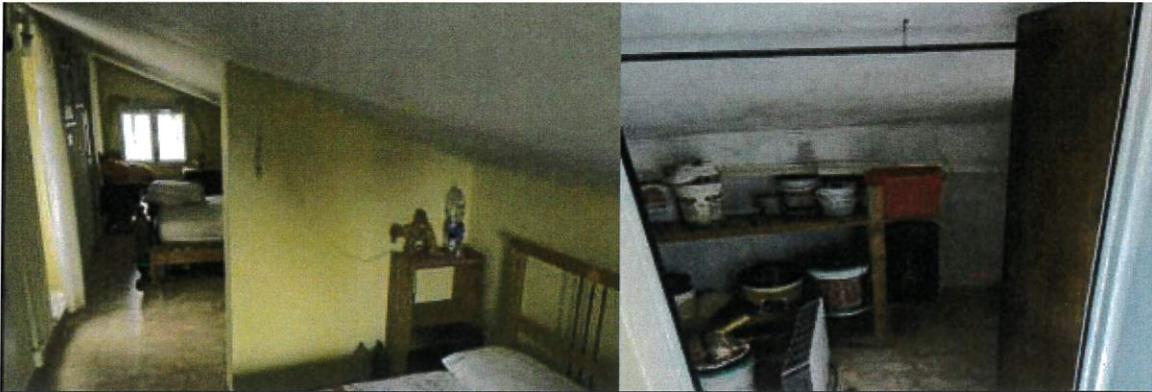
Figura 10 D: particella 299 sub.501, piano sottotetto, livello finiture e stato di manutenzione e conservazione.

-piano sottotetto: scala interna di accesso ai vari piani; sono presenti locali la cui altezza in colmo è di circa mt 1,85.

Finiture: i locali sono rifiniti al civile tinteggiati, completi d'impianto elettrico sottotraccia. I pavimenti e i rivestimenti sono in ceramica, i serramenti esterni sono di alluminio con doppi vetri; l'ingresso dal vano scala è protetto con portoncino, le porte interne sono di legno. I locali si affacciano su un **terrazzino**

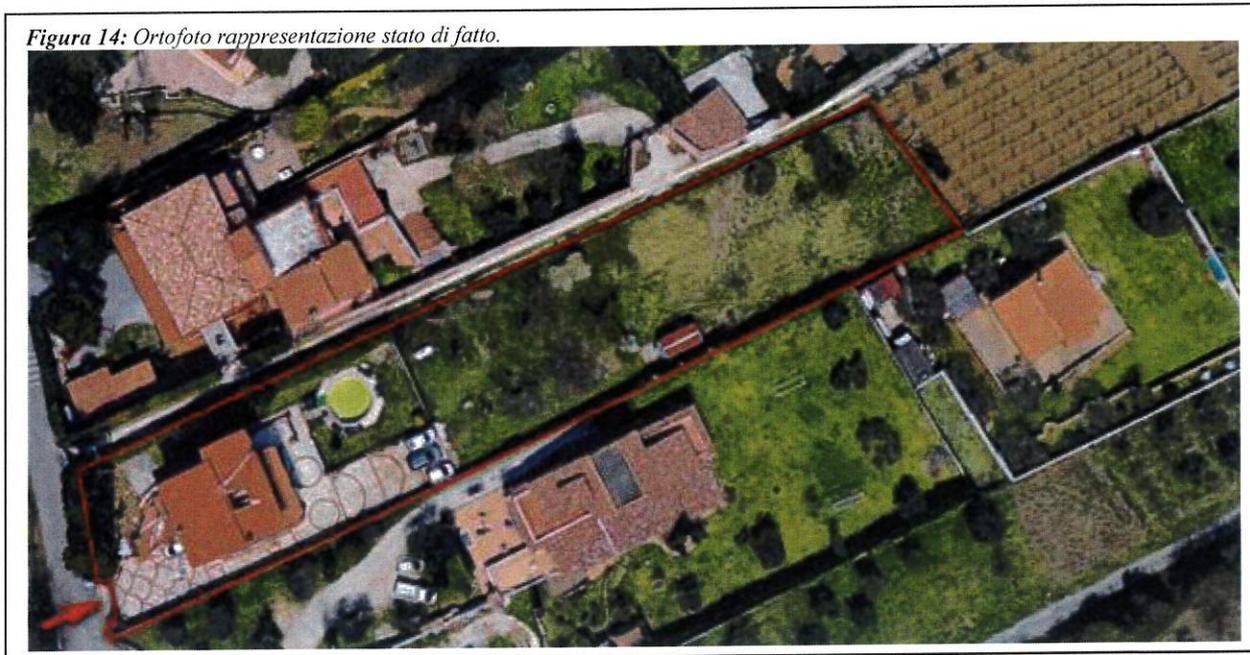
Figura 14: Ortofoto rappresentazione stato di fatto.

- ampia area pavimentata a sud con pietre e camminamenti vari nella zona a giardino antistanti all'ingresso principale, marciapiedi perimetrali all'abitazione;
- una piccola piscina circolare attualmente in disuso;
- una scala esterna (con relativo sottoscala) in lato sud;
- nella porzione a prato-**insite** una baracca di ferro/lamiera;

il tutto sommariamente rappresentato nella successiva ortofoto di cui alla *Figura 14*.

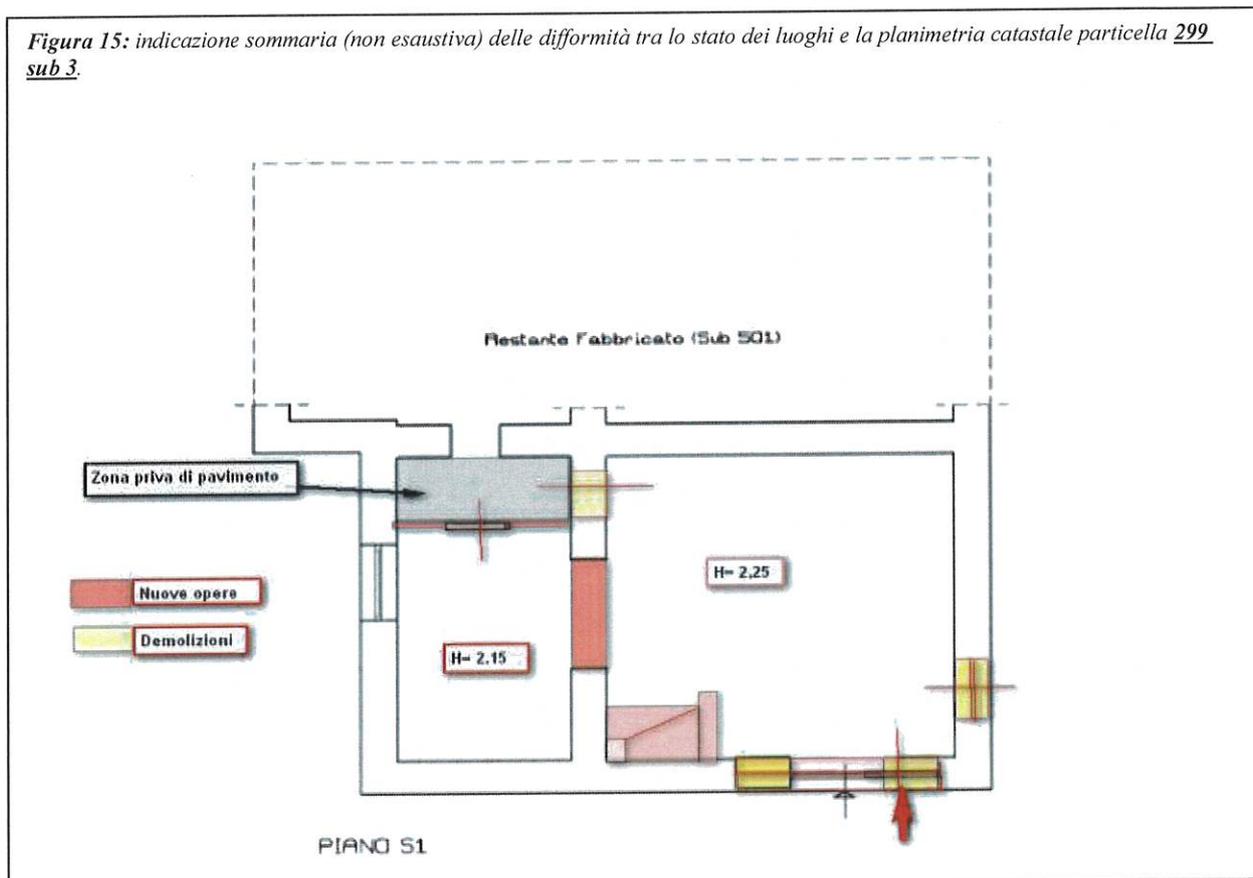
Figura 15: indicazione sommaria (non esaustiva) delle difformità tra lo stato dei luoghi e la planimetria catastale particella 299 sub 3.

3.4.2- Planimetrie catastali- Riguardo alle planimetrie catastali sono presenti modifiche e difformità interne sommariamente riportate nelle Figure 15 -16 che seguono.

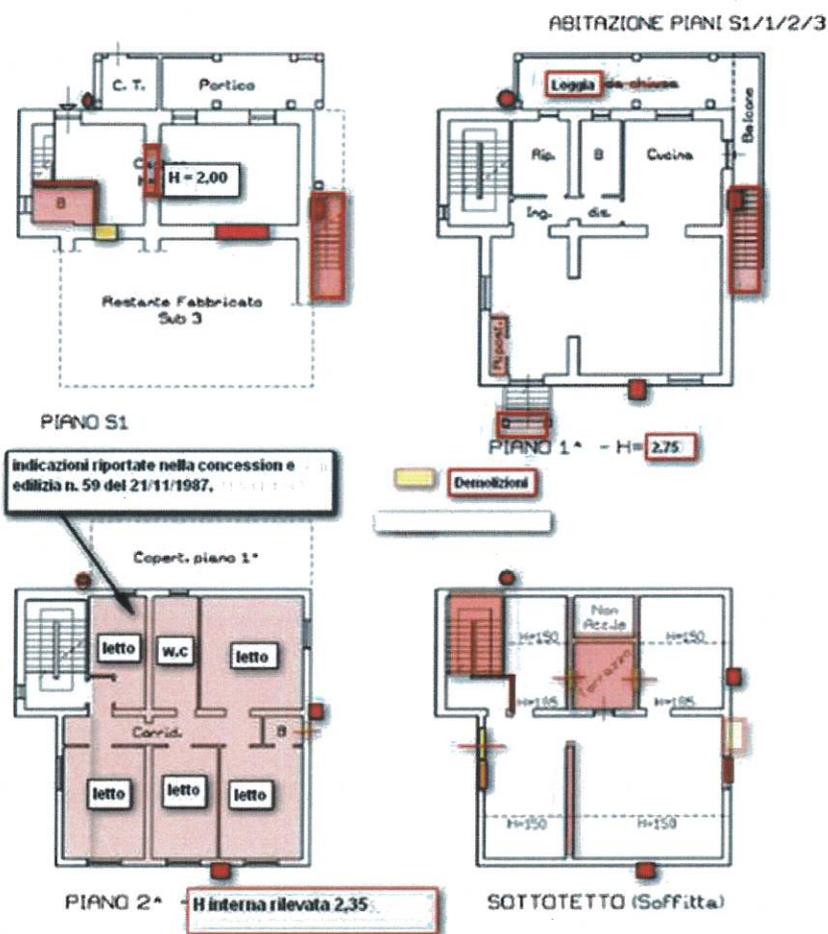
Figura 18: indicazione sommaria (non esaustiva) riguardo alla particella 299 sub 501, delle difformità rilevate tra lo stato dei luoghi e i provvedimenti edilizi rilasciati di cui, da ultimo, Concessione edilizia n. 17 del 30/03/ 1988 (Cfr. Allegato 27).

- 10) l'altezza interna è di circa mt 2,35, anziché mt 2,50 come indicato negli elaborati grafici allegati ai provvedimenti edilizi. Anche in questo caso, come sopra esposto, la differenza rilevata è verosimilmente conseguente al fatto che negli elaborati grafici è stata riportata la misura al "rustico", senza quindi considerare lo spessore del massetto per gli impianti⁸ e del pavimento che corrisponde alla differenza rilevata di circa cm 15,00. La modifica dell'altezza interna è intervenuta successivamente al rilascio del condono edilizio, come più sopra segnalato quindi, a parere dello scrivente, non può ritenersi condonata la minore altezza rispetto a quanto previsto dal D.M. 05/07/1975 di mt 2,70, per locali con permanenza di persone; di mt 2,40 per spazi accessori.
