TRIBUNALE DI LOCRI

Procedimento Esecutivo: R.G. Es n.21/2022

RELAZIONE DI CONSULENZA TECNICA D'UFFICIO

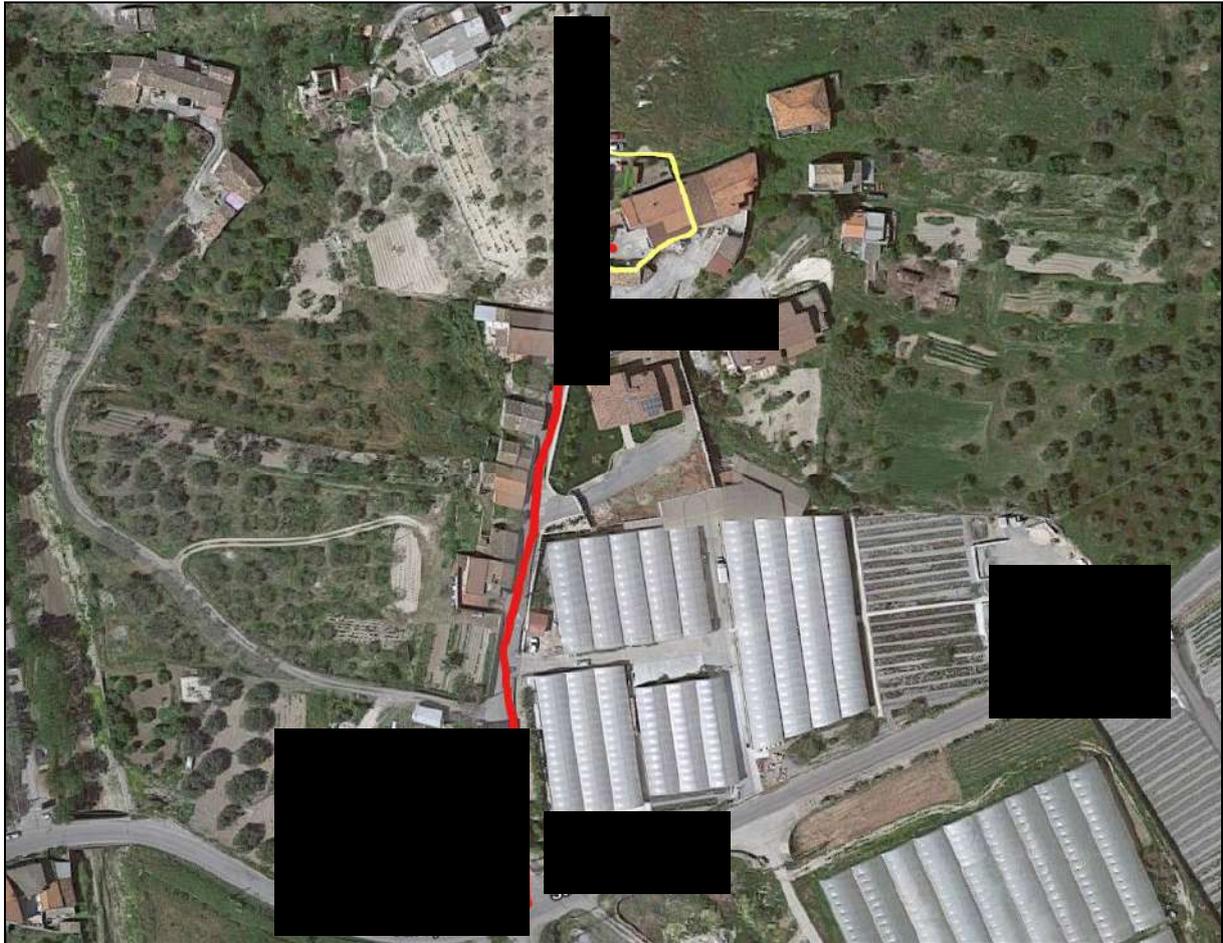
Imm. 2 - Planimetria estratta da Google Maps – In evidenza, di colore giallo l'immobile oggetto di perizia e di colore rosso la strada di accesso.

vi sono alcune attività commerciali tra le quali un'azienda agricola riconoscibile per una vasta estensione di serre. Dalla strada [REDACTED] nei pressi di un incrocio, sul lato nord (lato monte) è situata la [REDACTED] che conduce ad un piccolo aggregato di abitazioni tra le quali il fabbricato oggetto di perizia. (Imm.2)

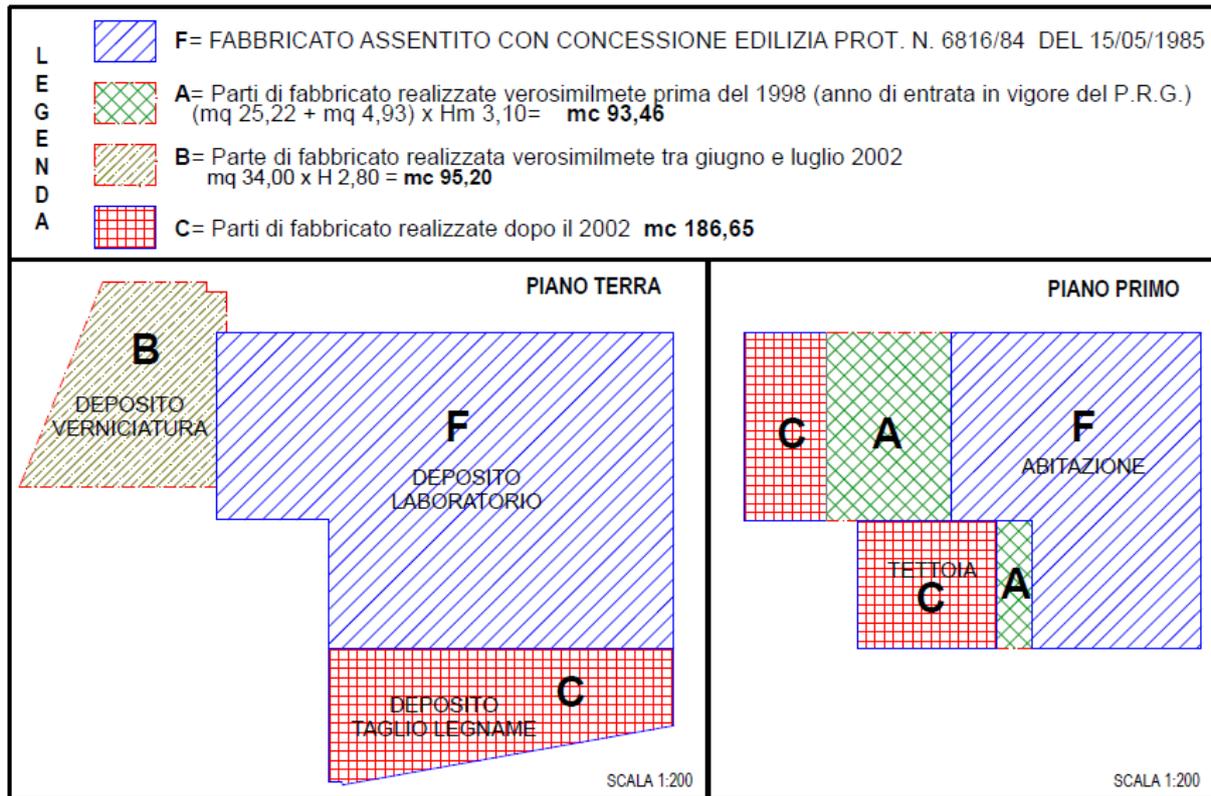
Imm. 4 – schema plan. con indicazioni delle parti di edificio realizzate in assenza di titoli edilizi, rispetto al progetto assentito.

VERIFICA DELLA CONFORMITÀ DEI MANUFATTI ALLE LICENZE E/O CONCESSIONI E/O AUTORIZZAZIONI RILASCIATE – Da quanto potuto riscontrare nella documentazione visionata, (All. 6), rispetto all'attuale stato di fatto, si riscontrano difformità in entrambe i piani che riguardano: trasformazioni e ampliamenti della superficie e del volume edificato con diversa sagoma e diversa distribuzione degli spazi. (Imm. 4)

Piano terra, Ampliamento del fabbricato inerente alla costruzione dello spazio attualmente adibito a deposito-verniciatura e deposito-taglio legname (Imm. 4, parti indicate con lettere B e C); Diversa destinazione e distribuzione dello spazio interno e diversa posizione delle bucaure;

Piano primo, Ampliamento del fabbricato (Imm. 4, parti indicate con lettere A e C) con diversa distribuzione degli spazi interni e diversa posizione delle bucaure;

Le difformità, oltre a modifiche della distribuzione interna, hanno riguardato ampliamenti della superficie e del volume edificato. (Imm. 4)

- Piano primo - cucina-pranzo e camera singola "A" = (mq 25,22 + mq 4,93) x Hm 3,10= mc 93,46
- Piano terra - deposito - verniciatura "B" = mq 34,00 x H 2,80 = mc 95,20

Le parti di fabbricato (cucina-pranzo e camera singola) identificate nello schema planimetrico all.4 lettera A, situate al piano primo e realizzate probabilmente prima del 23/07/1998 (epoca di entrata in vigore del P.R.G.) a parere dello scrivente, non possono essere smantellate in quanto edificate in continuità strutturale con le altre parti del fabbricato assentito.

Lo smantellamento, potrebbe creare pregiudizio per la struttura portante con effetti di deterioramento non facilmente prevedibili.

Per queste opere potrebbe essere applicato dell'art. 34 d.P.R. 380/01 comma 2, *"Quando la demolizione non può avvenire senza pregiudizio della parte eseguita in conformità, il dirigente o il responsabile dell'ufficio applica una sanzione pari al doppio del costo di produzione, stabilito in base alla legge 27 luglio 1978, n. 392, della parte dell'opera realizzata in difformità dal permesso di costruire, se ad uso residenziale, e pari al doppio del valore venale, determinato a cura della agenzia del territorio, per le opere adibite ad usi diversi da quello residenziale"*

Per il deposito-verniciatura, identificato nello schema planimetrico all.4. con la lettera B, realizzato in assenza di titoli edilizi, sul suolo, in quel periodo (anno 2002) con potenzialità edificatorie, è possibile applicare l'art. 36 d.P.R. n. 380/01. Si evidenzia inoltre che per le caratteristiche proprie del fabbricato e per la conformazione del sito in declivio, detta parte di fabbricato può essere assimilata ad un piano seminterrato.

- Piano primo - ingresso-soggiorno "C" = mq 16,55 x Hm 3,10 mc 51,30
- Piano primo - tettoia "C" = mq 17,40 x Hm 2,75/2 mc 23,92
- Piano terra - deposito - taglio legname "C" = mq 39,80 x H 2,80 mc 111,44

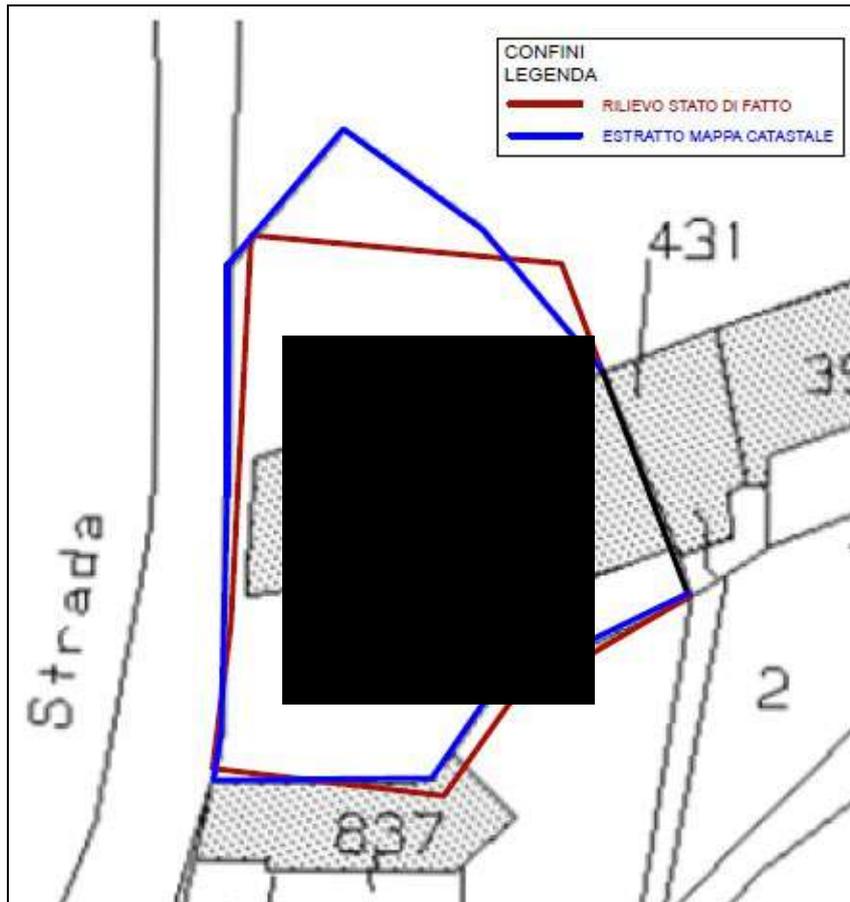
*Imm. 5 - Schema planimetrico con sovrapposizione tra **stato di fatto** ed **estratto di mappa**.*

DIFFORMITA' CATASTALI - Si evidenziano delle incongruenze tra quanto rappresentato nell'estratto di mappa catastale e lo stato di fatto.

Infatti, non risulta riportata, nell'estratto di mappa, la parte di fabbricato posta a confine con le particelle 836 e 431 e utilizzata come deposito-taglio legname.

Si evidenzia inoltre la diversa conformazione e consistenza dell'area destinata alla corte di pertinenza. Nell'immagine 5 sotto riportata, sono disegnate con il colore blu, i confini rappresentati nell'estratto di mappa catastale e con il colore bordeaux i confini dello stato di fatto rilevato durante il sopralluogo.
