TRIBUNALE ORDINARIO - CASTROVILLARI

72/2023

CONSULENZA ESTIMATIVA GIUDIZIARIA

LOTTO 1

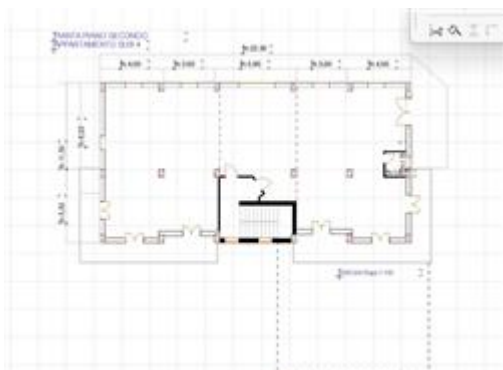
STATO DI FATTO DEL DEPOSITO D8

Si elencano le discordanze del reale rispetto alla documentazione depositata all'ufficio tecnico del comune di Paludì per il Deposito: a) Presenza di un wc che non è riportato nella planimetria di progetto allegata alla SCIA; b) Modifica di apertura sul lato destro tramite la realizzazione di una porta per lo scarico della merce; c) Modifiche di alcune finestre. Per completezza d'informazione si precisa che nella concessione edilizia erano stati progettati per il secondo piano n. 2 Appartamenti, ma con la presentazione della SCIA (Segnalazione Certificata di Inizio Attività - Prot. n. 290 del 23 Gennaio 2013) è stato richiesto il cambio di destinazione d'uso di tutta l'unità immobiliare posta al secondo piano con un nuovo progetto da classare come D8 fabbricato adattato per speciali esigenze di un'attività commerciale senza realizzazione di opere.

Le difformità sono regolarizzabili mediante: 1) CILA in sanatoria; 2) SCA (Segnalazione certificata di agibilità) dal momento che non è stata redatta finora il certificato di agibilità. Precisazioni e riserve A proposito delle verifiche di sanabilità degli abusi, lo scrivente dichiara che le previsioni sono state formulate in termini orientativi in modo da fornire un quadro utile per le finalità peritali. Gli uffici stessi, nello scambio di comunicazioni per e-mail o telefoniche per chiedere informazioni relative alla sanabilità e ai costi eventuali, hanno rimandato ogni deliberazione all'esito dell'istruttoria, che avverrà dopo la presentazione della pratica; le indicazioni potranno essere, pertanto, soggette a variazioni.
