# TRIBUNALE DI LOCRI

PROCEDURA ESECUTIVA IMMOBILIARE

n°16/18

**CONSULENZA TECNICA D'UFFICIO**

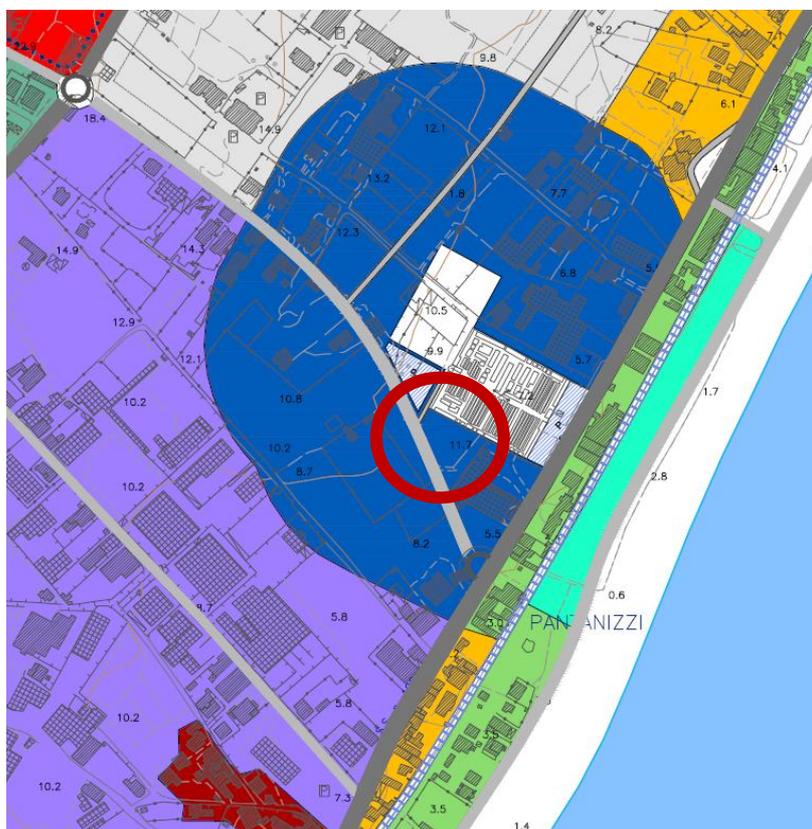
Stralcio PRG

Artigianato e piccola industria (D3)
-

Zona di rispetto cimiteriale (H4)

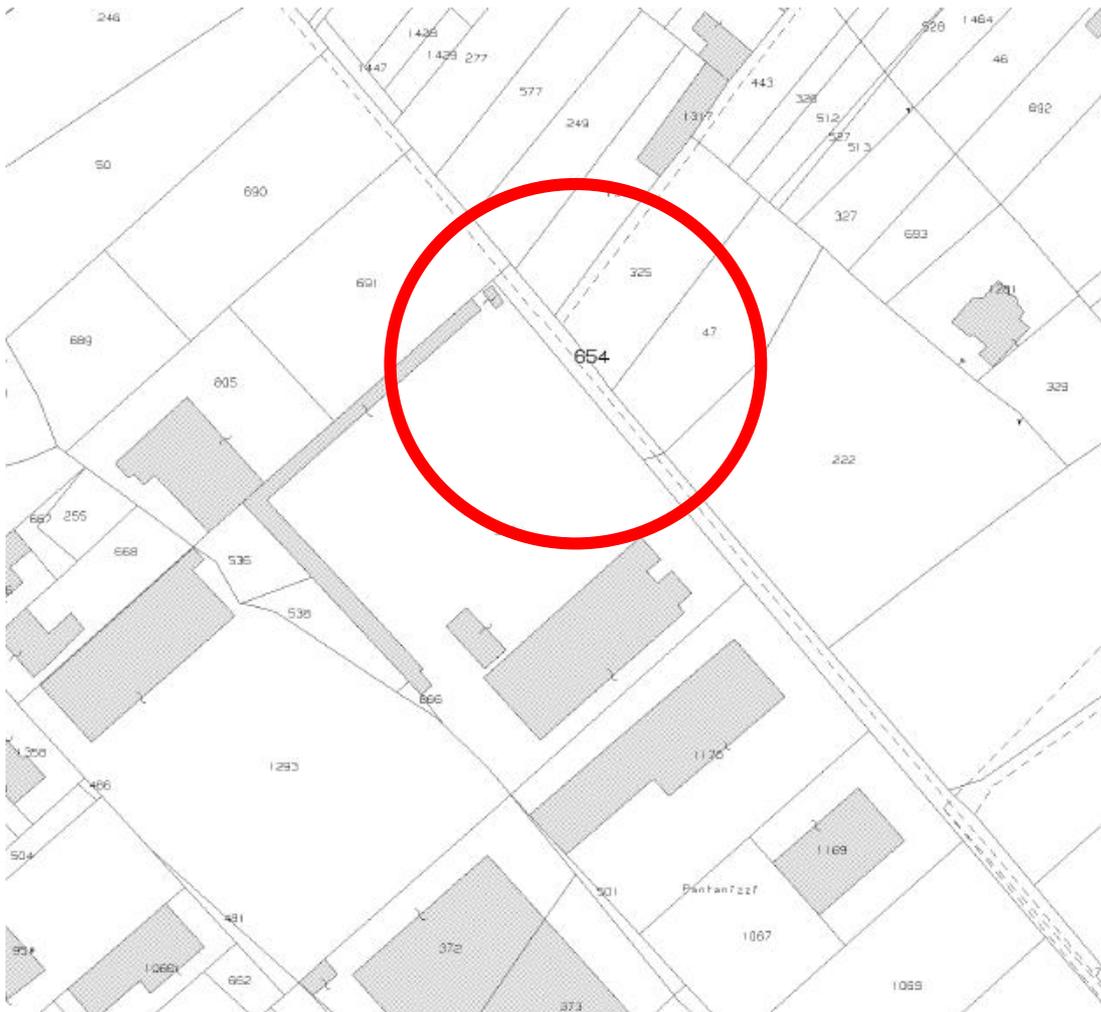
Stralcio mappa catastale

Trattasi di una piccola porzione di terreno che ricade in zona Produttiva non agricola – sottozona "D3 – Artigianato e piccola industria, la cui destinazione urbanistica emerge dall' attestato rilasciato dal responsabile del Settore 5 del comune di Siderno in data 26 febbraio 2020. Dalla ricognizione visiva dei luoghi è emerso che la suddetta particella corrisponde ad un tratto di strada in contrada Pantanizzi come evidenziato dalla documentazione che segue:

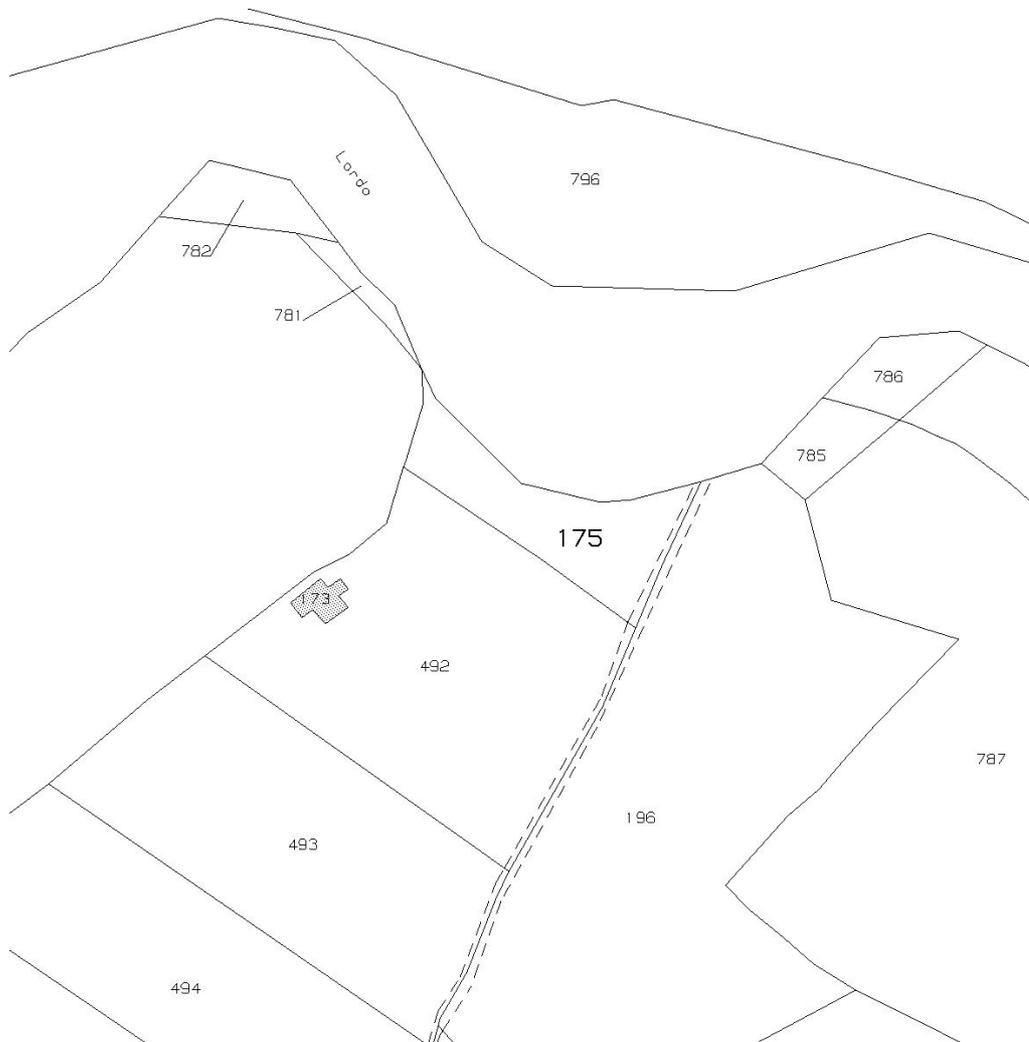
Stralcio mappa catastale

Trattasi di beni immobiliari ubicati in prossimità del torrente Lordo. Consistono in due lotti di terreno (part.ile 492 e 175) adiacenti e di un edificio rurale diroccato (praticamente inesistente) del quale rimane giusto qualche parte di muro ubicato all'interno del lotto di terreno più grande identificato alla particella 492. Siti in area pianeggiante a confine con il Torrente Lordo i lotti sono raggiungibili percorrendo una stradina sterrata interna individuata sulla mappa dalla linea tratteggiata che conduce alla strada comunale via Adelaide in prossimità di via Vennerello.
