TRIBUNALE DI VICENZA

ELABORATO PERITALE

Lotto 2 di 2

Identificazione beni: Beni in Thiene (VI), Via Aldo e Mario Saugo, 2/A

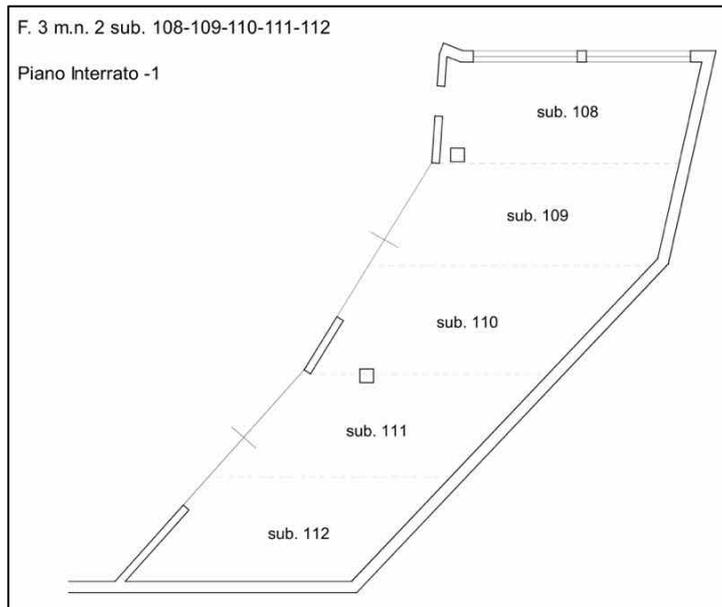
Figura 3. Rappresentazione planimetrica dello stato dei luoghi.

Il box auto è composto da cinque posti auto, contigui e confinanti, chiusi da muratura perimetrale, accessibili attraverso 2 basculanti motorizzati e una porta. L'interno si presenta come un unico spazio indiviso.

L'altezza interna rilevata è pari a circa cm 262.

La rappresentazione dello stato dei luoghi è puramente indicativa e di massima - il mobilio e gli oggetti presenti durante il sopralluogo non hanno consentito una misurazione dei luoghi più precisa e completa.

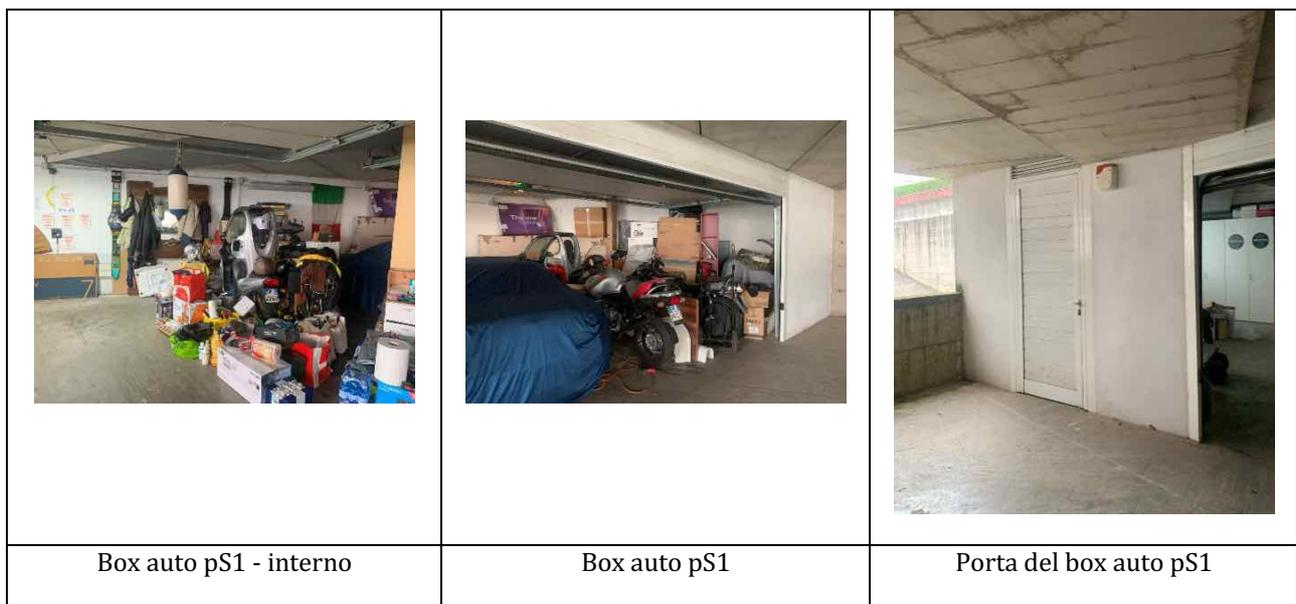
Figura 4. Foto immobili.

Lo stato di conservazione risulta essere sufficiente.

<p>Complesso condominiale visto da Via Aldo e Mario Saugo</p>	<p>Rampa di accesso carraio al piano primo interrato (pS1)</p>	<p>Scala di accesso pedonale pS1</p>
<p>Box auto chiuso pS1</p>	<p>Box auto pS1 - interno</p>	<p>Box auto pS1 - interno</p>

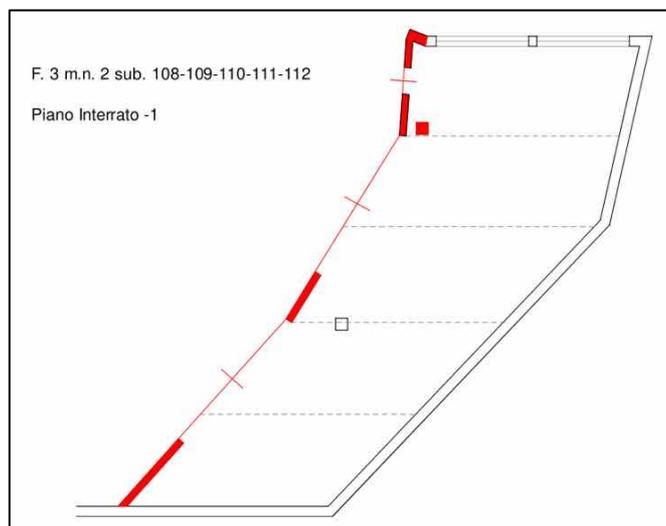
Figura 8. Sovrapposizione tra lo stato reale dei luoghi e la planimetria catastale

Fra lo stato dei luoghi e le planimetrie catastali si sono rilevate le difformità indicate nelle allegate sovrapposizioni (puramente indicative e non esaustive).

Si tratta di difformità consistenti principalmente nella chiusura dei posti auto mediante tamponamento, due basculanti motorizzati e una porta, per il ricavo di un unico spazio indiviso chiuso (box auto). Le difformità discendono dal fatto che non si è mai provveduto all'aggiornamento catastale corrispondente allo stato dei luoghi.

Per la **regolarizzazione delle difformità catastali** riscontrate, e/o eventuali altre difformità non segnalate nella presente relazione di stima, si renderà necessario predisporre l'apposito aggiornamento della planimetria catastale mediante pratica DOCFA, il cui costo complessivo indicativo si ritiene possa essere pari a **circa € 1.500,00**, oltre oneri fiscali, comprese le spese tecniche, secondo quanto assentito dal P.d.C. in sanatoria del **21.12.2004 n. 142/04/1** (v. cap. 7.1).

Eventuali costi aggiuntivi/ulteriori devono intendersi essere ricompresi nell'abbattimento del 15%.

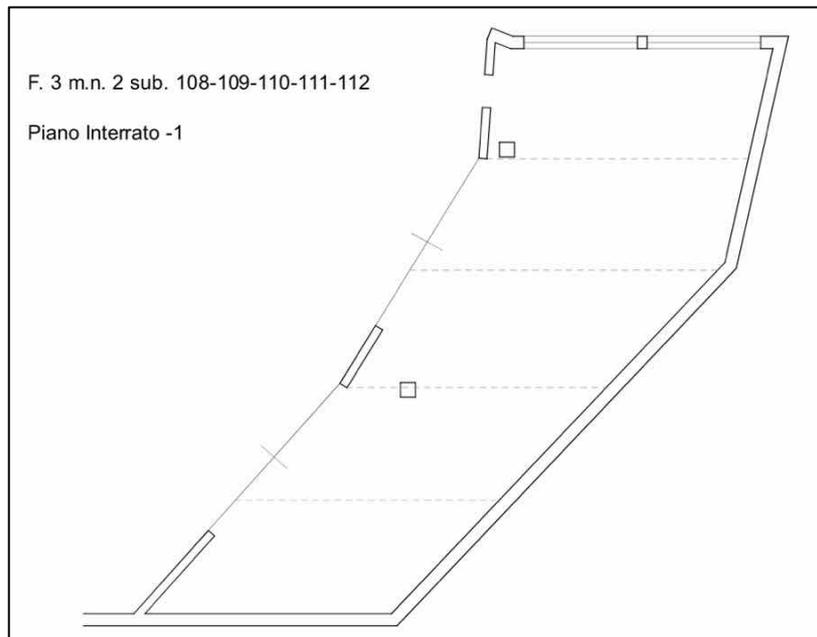
Figura 9. Comparazione stato attuale – stato rilevato.

Fra lo stato dei luoghi e lo stato assentito non si sono rilevate difformità sostanziali. Eventuali lievi difformità e/o inesattezze sono dovute alla lettura viziata degli elaborati di progetto riconducibile alla loro acquisizione mediante foto.

Non sono state rilevate difformità sostanziali tra il progetto assentito e lo stato dei luoghi.

Eventuali costi aggiuntivi/ulteriori devono intendersi essere ricompresi nell’abbattimento del 15%.
