TRIBUNALE DI VICENZA

PROCEDURA N. 77/2021 RGE cui è riunita la N. 384/2022 RGE

ELABORATO PERITALE

Identificazione beni: Beni in Thiene (VI), Via Aldo e Mario Saugo, 2/A

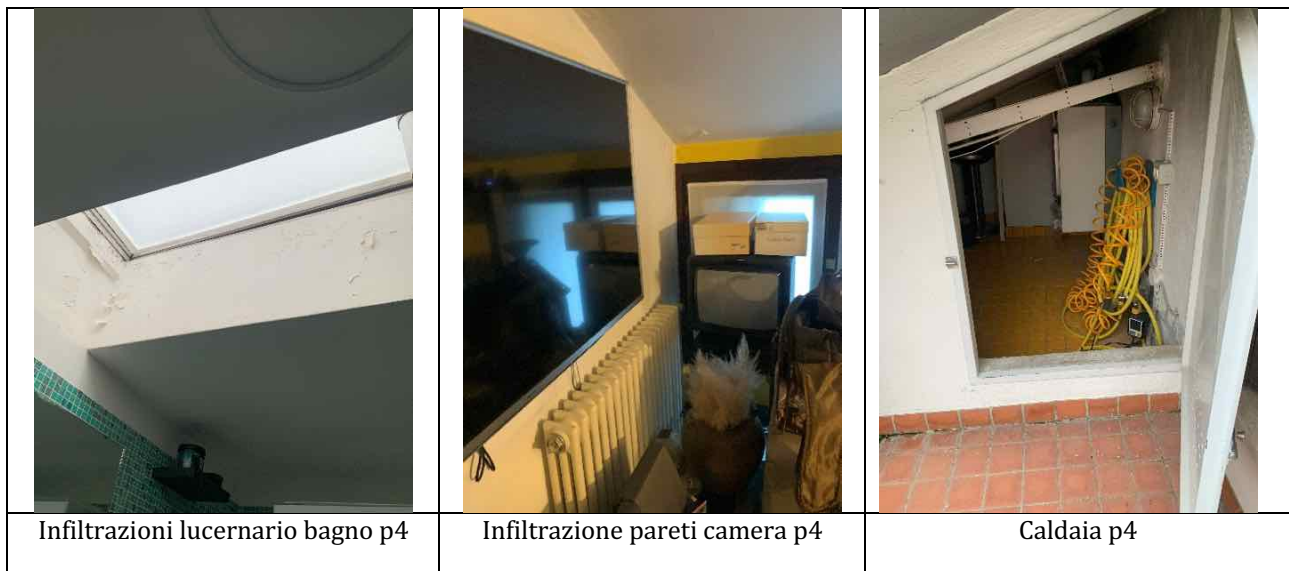
Figura 4. Foto immobili.

L'unità immobiliare appare in buono stato, con finiture come da foto allegate. Si rileva unicamente la presenza di una importante infiltrazione sul soffitto del soggiorno.

*In sede di sopralluogo è stata rilevata la presenza di una importante infiltrazione sul soffitto del soggiorno, per la quale il sig. **XXX** riferisce di aver aperto un sinistro attraverso l'assicurazione condominiale, così come esiti di infiltrazioni sono visibili su alcune pareti dei locali al piano quarto e sul lucernario del bagno al medesimo piano (v. foto).

<p>P4 ripostiglio/studio</p>	<p>Terrazza piano quarto</p>	<p>Terrazza piano quarto</p>
<p>Terrazza piano quarto</p>	<p>Garage Piano interrato (pS1)</p>	<p>Garage Piano interrato</p>
<p>Infiltrazioni soffitto soggiorno p3</p>	<p>Infiltrazioni soffitto soggiorno p3</p>	<p>Infiltrazioni parete p4</p>

Da ultimo, in sede di sopralluogo è stata rilevata la presenza di una importante infiltrazione sul soffitto del soggiorno, così come esiti di infiltrazioni sono visibili su alcune pareti dei locali al piano quarto e sul lucernario del bagno nel medesimo piano.
