## TRIBUNALE DI PISA

### CONCORDATO PREVENTIVO 1/22

## PERIZIA ESTIMATIVA

Pisa 30/12/2022

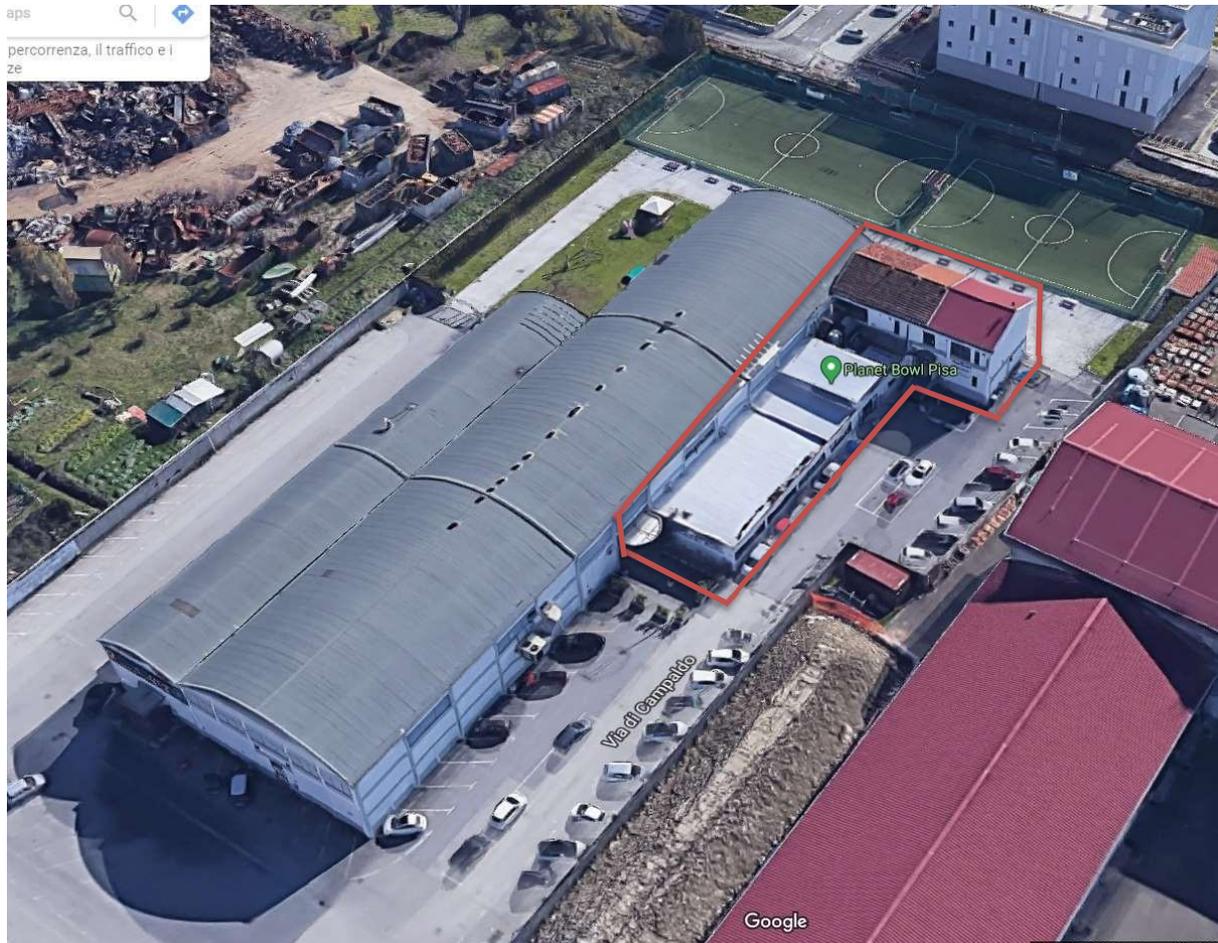
### 1. piena proprietà di immobile adibito a palestra sito in Pisa, via di Campaldo 7.

Il bene è un'unità immobiliare a destinazione commerciale articolata in parte su due livelli, facente parte di maggior corpo di fabbrica con altre destinazioni.

L'immobile è costituito da una porzione a due piani fuori terra in cui si trovano l'ingresso e la reception al piano terra e al piano superiore gli spogliatoi e i servizi igienici. L'altra porzione ad un piano fuori terra ospita le sale di allenamento. La palestra è dotata di un resede di proprietà esclusiva. Due spogliatoi posti al piano terra sono a servizio dei campi da calcetto.

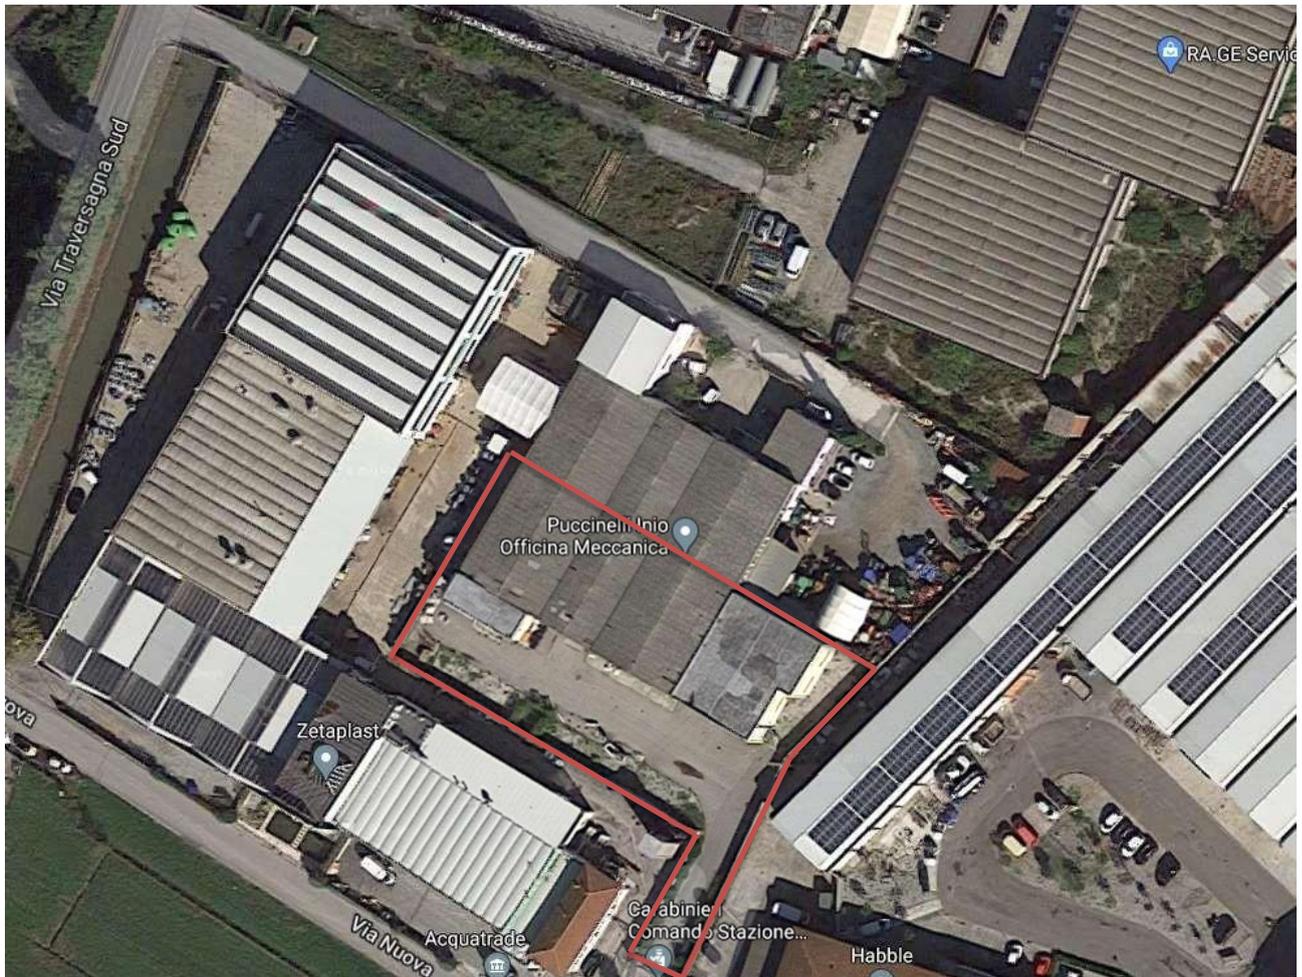
## 2. piena proprietà di capannone sito a Vecchiano, via della Canapiglia 1

Il bene fa parte di più ampio fabbricato ed ha destinazione industriale / artigianale. Il corpo di fabbrica maggiore si articola su un solo piano, con adiacenti una porzione a destinazione uffici su due piani e una porzione di più recente costruzione anch'essa su due piani.

La porzione principale è adibita ad attività di magazzino con sala espositiva, sala corsi, locali di servizio e wc. La porzione degli uffici è divisa al piano terra in due locali con bagno, mentre al piano superiore si trova una sala riunioni e un bagno. I due piani sono collegati esternamente con una scala di metallo e internamente con un montacarichi.

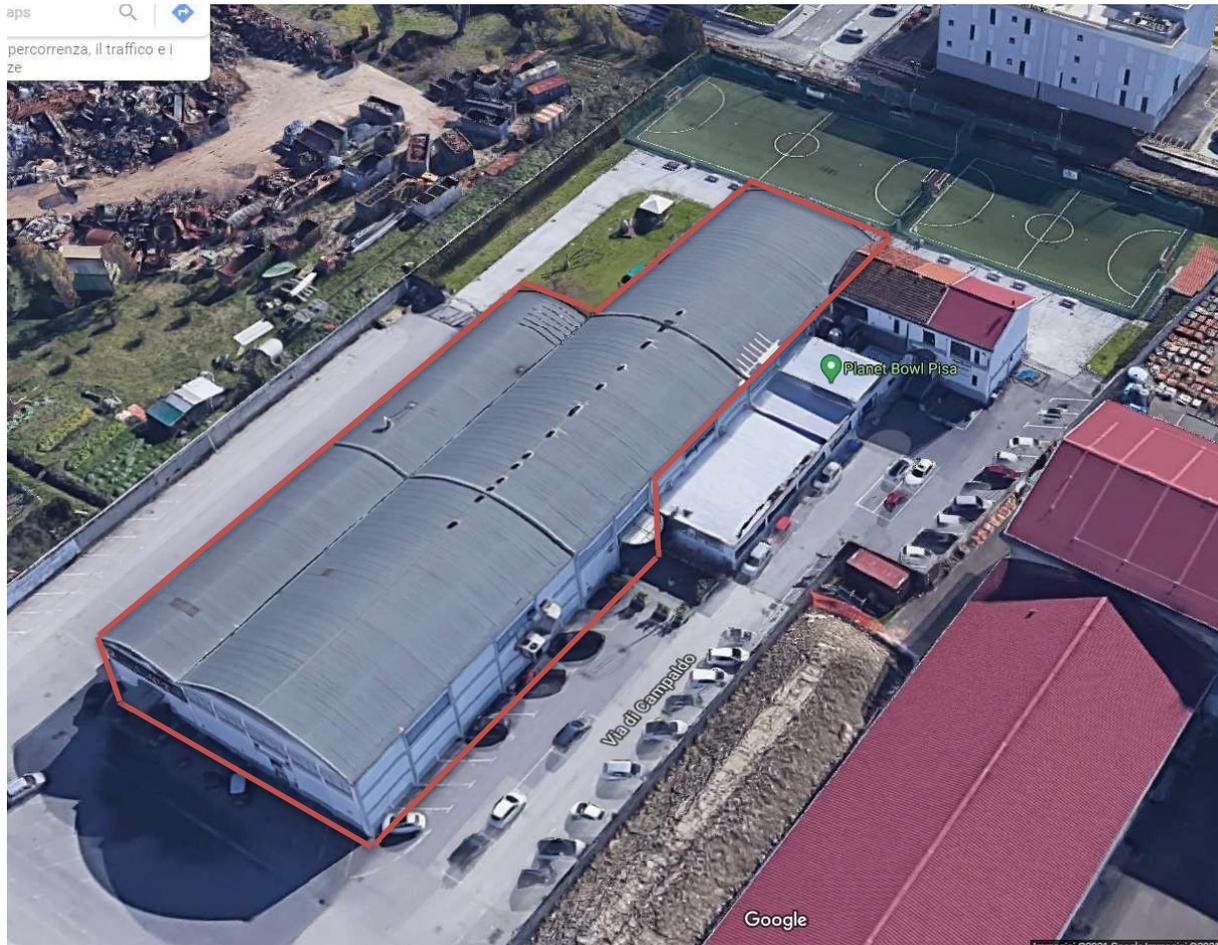
### 3. piena proprietà di porzione di capannone sito in Pisa, via di Campaldo 7.

Il bene è un capannone che ospita un'attività di sale bowling e giochi, facente parte di maggior corpo di fabbrica con altre destinazioni. È dato in gestione per tale attività con regolare contratto di locazione con la società XXXXXX srl.

Il capannone è costituito da un unico piano, in cui sono attrezzate zone gioco, zona bar pizzeria, uffici e servizi igienici.

Le criticità dell'immobile che sono state riscontrate riguardano infissi esterni e porte di sicurezza vetusti, infiltrazioni piovane dalla copertura, impianto di riscaldamento e condizionamento carenti.

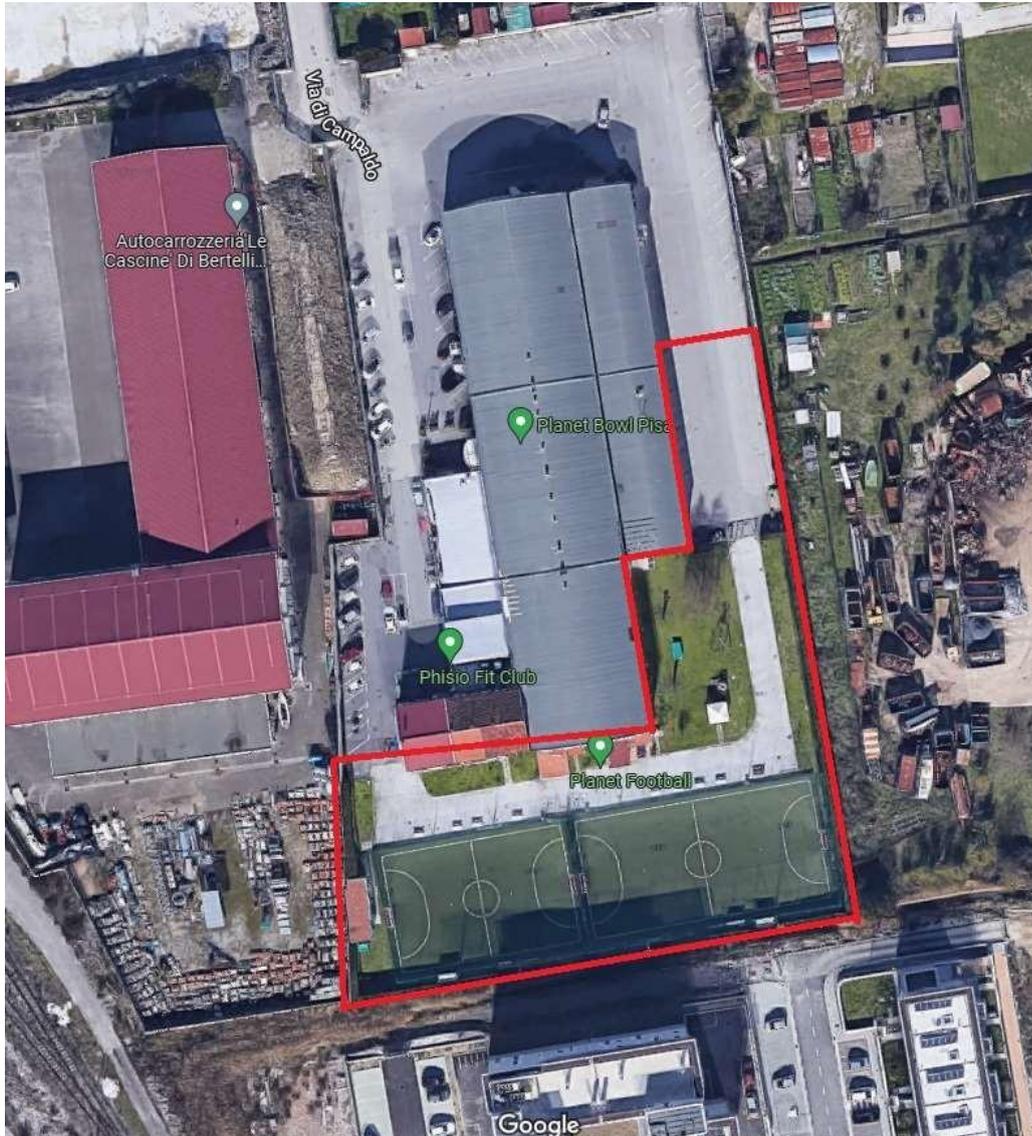
#### 4. piena proprietà impianto sportivo sito in via di Campaldo 7, Pisa

Il bene fa parte di più ampio complesso edilizio. L'impianto sportivo è costituito da due campi da calcetto in sintetico, due gruppi spogliatoi, un casotto ad uso ufficio / segreteria, un locale tecnico, un resede in parte a verde in parte adibito a parcheggi.
