- TRIBUNALE DI TERMINI IMERESE -  
Sezione Esecuzioni Immobiliari

Oggetto: *Consulenza Tecnica d'Ufficio per la  
Esecuzione Immobiliare promossa dalla società [REDACTED]  
[REDACTED] contro [REDACTED].*

Ruolo N.: 52/2013

- RELAZIONE DI STIMA DEI BENI PIGNORATI -

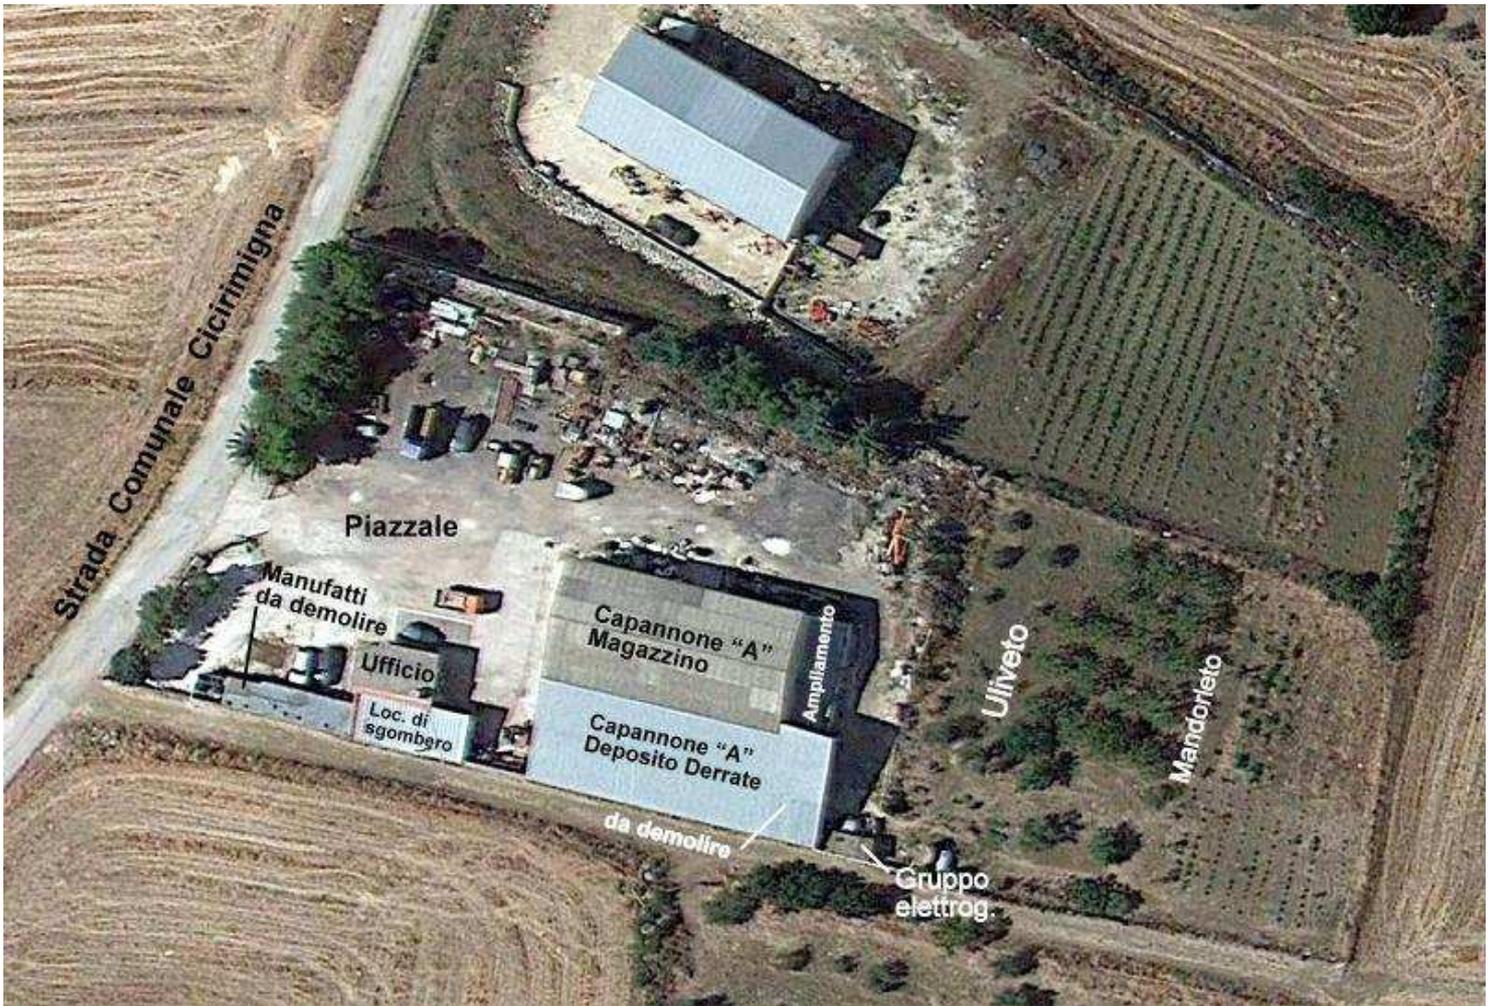
recintato con muretti in conglomerato cementizio armato sui quali è collocata una rete metallica plastificata sorretta da paletti (foto n. 2); l'area scoperta, che funge da deposito a cielo aperto e da spazio per la manovra ed il parcheggio di mezzi ordinari e pesanti, è ricoperta da un ghiaietto disaggregato, mentre la porzione di terreno retrostante i capannoni è coltivata ad uliveto e mandorleto. Il cancello d'ingresso è ampio, realizzato in scatolari di ferro e del tipo scorrevole. La foto che segue mostra il fondo ripreso dall'alto con le opportune indicazioni inserite dal C.T.U. e finalizzate al riconoscimento di ciascun immobile.

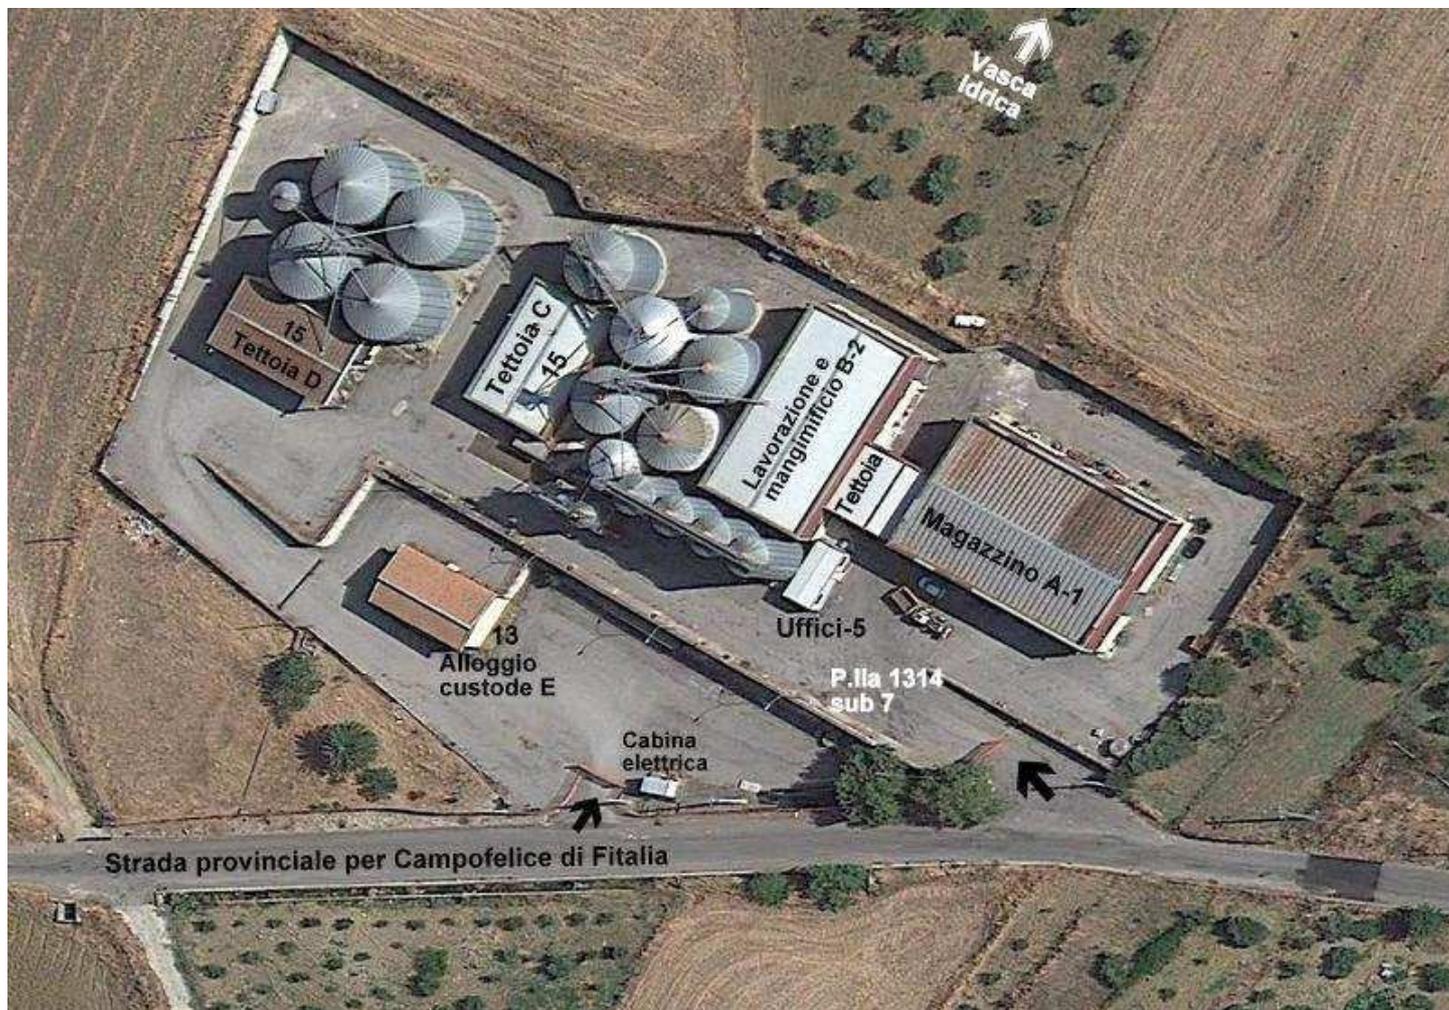
La foto aerea che segue, con stretto riferimento ai grafici approvati dal comune ed alla planimetria catastale, entrambi acclusi in allegato n. 6, mostra com'è articolato il compendio in parola. La vasca idrica non è visibile perché ubicata più a monte. Vi si perviene percorrendo la strada che si diparte dallo scorrimento veloce Palermo-Agrigento e che con andamento sinuoso e rimarcate pendenze giunge fin davanti allo stabilimento proseguendo, poi,

verso l'abitato di Campofelice di Fitalia. Due sono i cancelli (foto n. 44) che accordano l'accesso alle due porzioni, altimetricamente sfalsate, dell'ampio piazzale esterno. Le frecce nere segnalano proprio i due ingressi.
