# TRIBUNALE DI VIBO VALENTIA

## Procedura di Esecuzione Immobiliare n° 7/2023

## **RELAZIONE DI CONSULENZA TECNICA**

Consulente tecnico d'ufficio: arch. Monica Spada

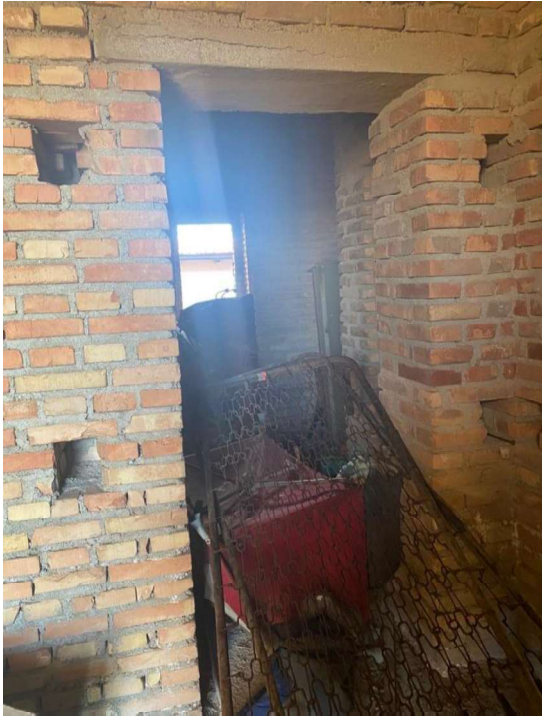
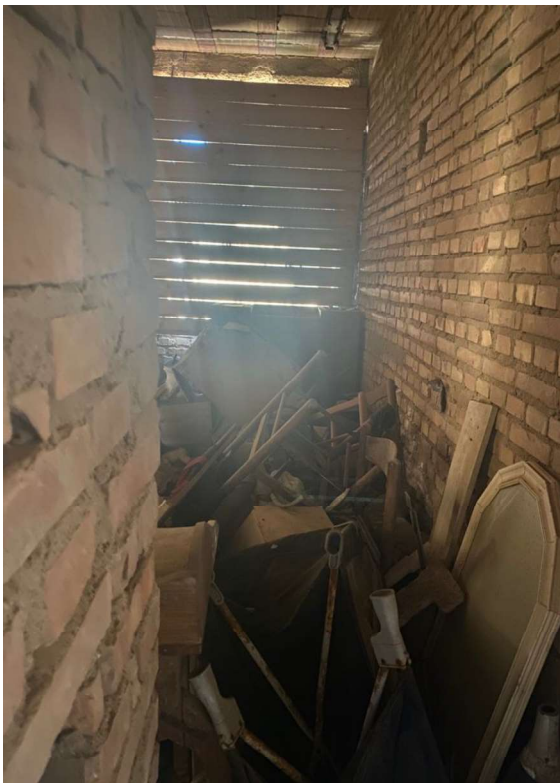
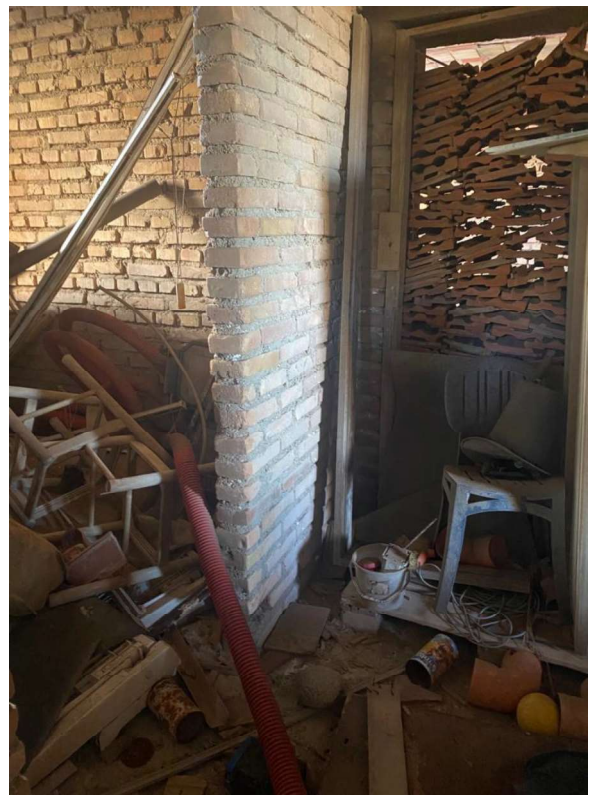
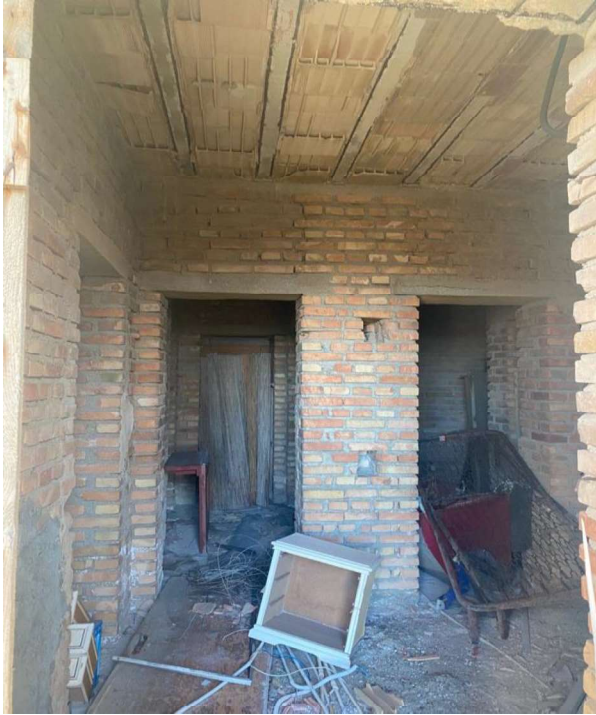
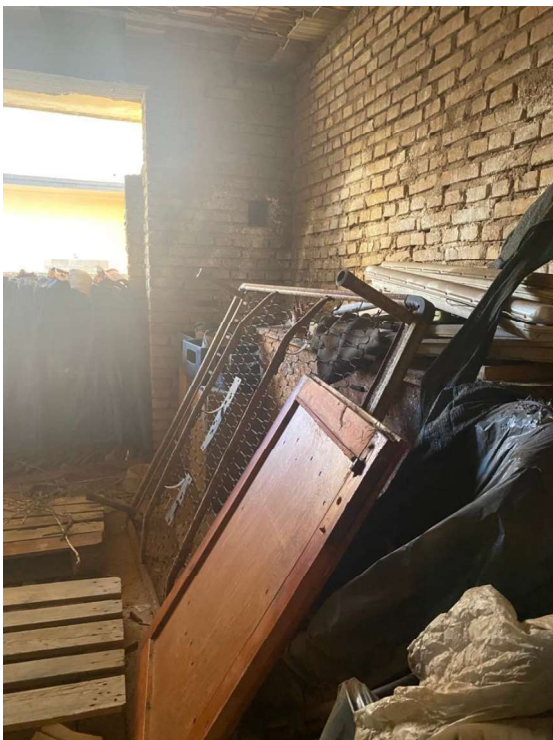
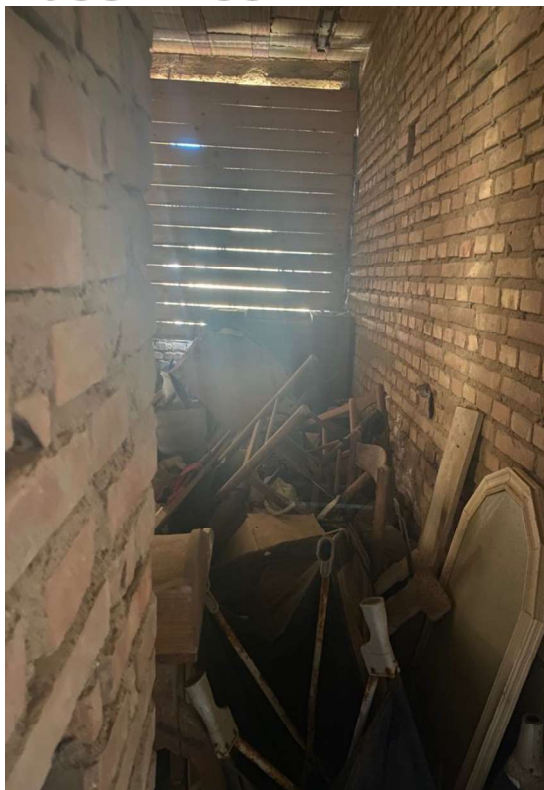
Sono stati realizzati soltanto i muri portanti in laterizio e le tramezzature. Al suo interno sono presenti materiali edilizi e vecchi mobili di arredamento. L'abitazione ha una superficie residenziale di mq 140,0 una superficie non residenziale di mq 50, costituita dai balconi che lo circondano ( Cfr planimetria sottostante).

Lo stato di manutenzione e conservazione è pessimo. (CFR foto sottostanti).

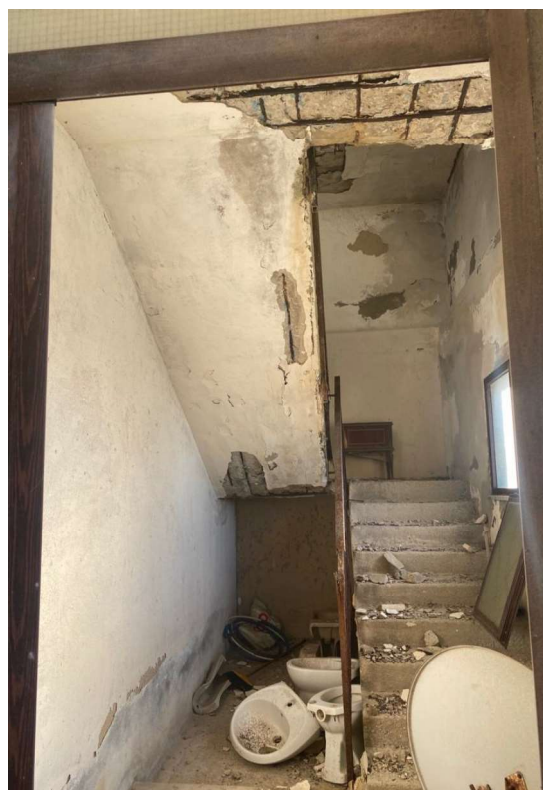
Foto n. 13 vano Scala

L'immobile è privo dell'impianto di ascensore ed è dotato di un'unica scala, pericolante e non rifinita, che consente di accedere al primo piano. Il fabbricato è composto da un'unità immobiliare al piano terra in corso di costruzione ed l'altra al piano primo.

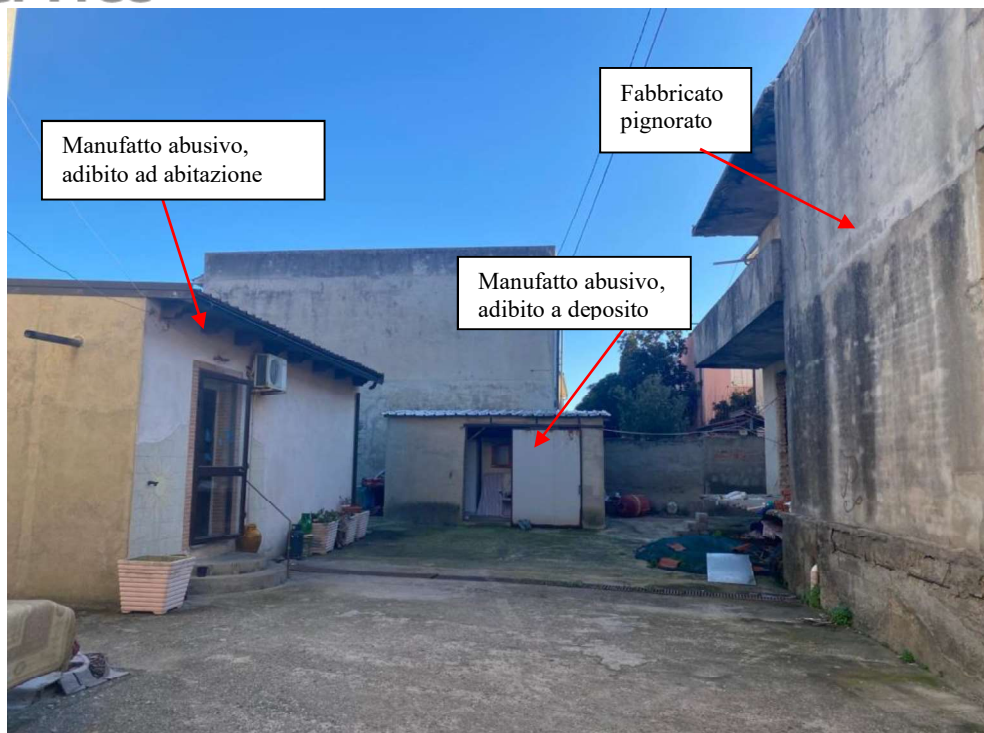
Foto n. 19 Manufatti abusivi non sanabili

Inoltre, per come è stato dichiarato dalla figlia del signor presente al sopralluogo del 24/01/2024, non è stata richiesta alcuna autorizzazione presso il comune di Nicotera. Il manufatto è da considerarsi abusivo e non sanabile, destinato alla demolizione.

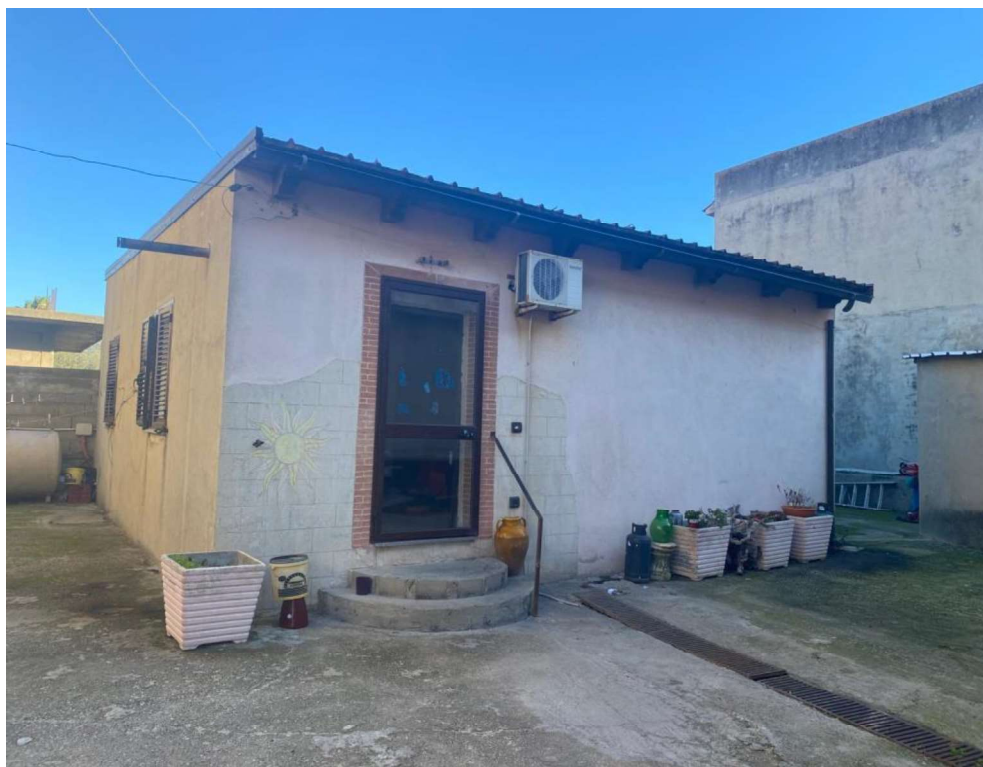
L'immobile è stato realizzato dal signor \_\_\_\_\_ senza alcuna autorizzazione. E' stato costruito in muratura portante con tetto di copertura ad una falda ricoperto da pannelli coibentati.

Foto n. 20 Manufatto abusivo non sanabile, adibito ad abitazione  
adibito ad abitazione

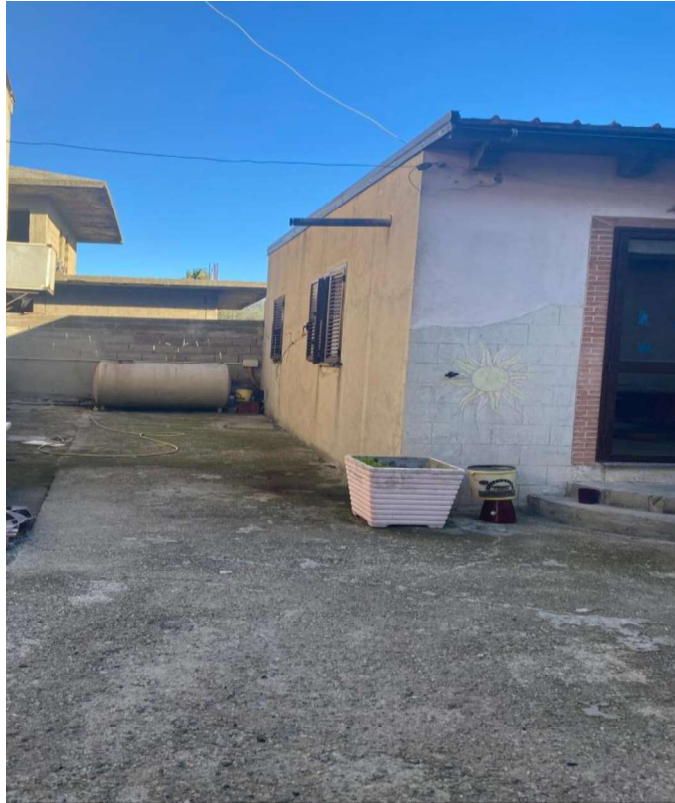
Foto n. 21 manufatto abusivo e parte di corte

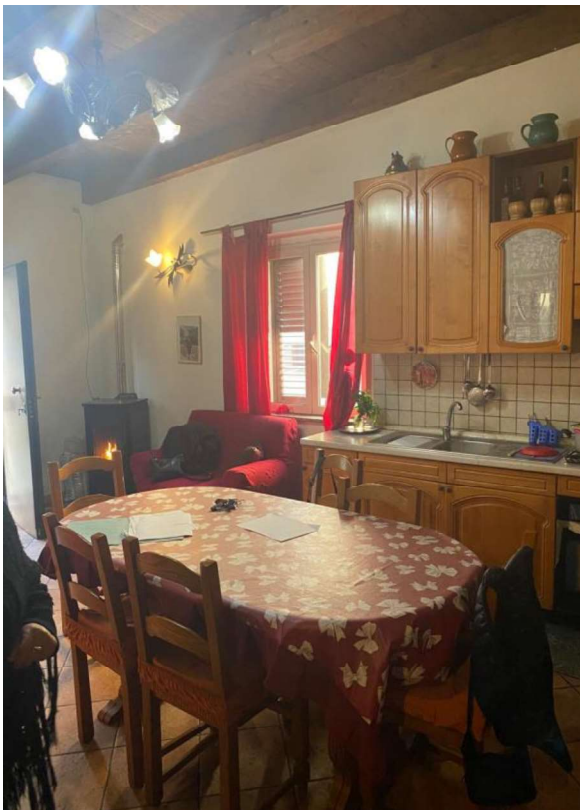
Foto n. 22 Ingresso-cucina

c) Trattasi di un corpo di fabbrica, ad un piano fuori terra, situato nella parte retrostante il fabbricato pignorato, adibito ad abitazione.

Il manufatto adibito ad abitazione, realizzato abusivamente sulla corte, nella parte retrostante il fabbricato oggetto di pignoramento, è occupato dal signor \_\_\_\_\_ e la moglie.

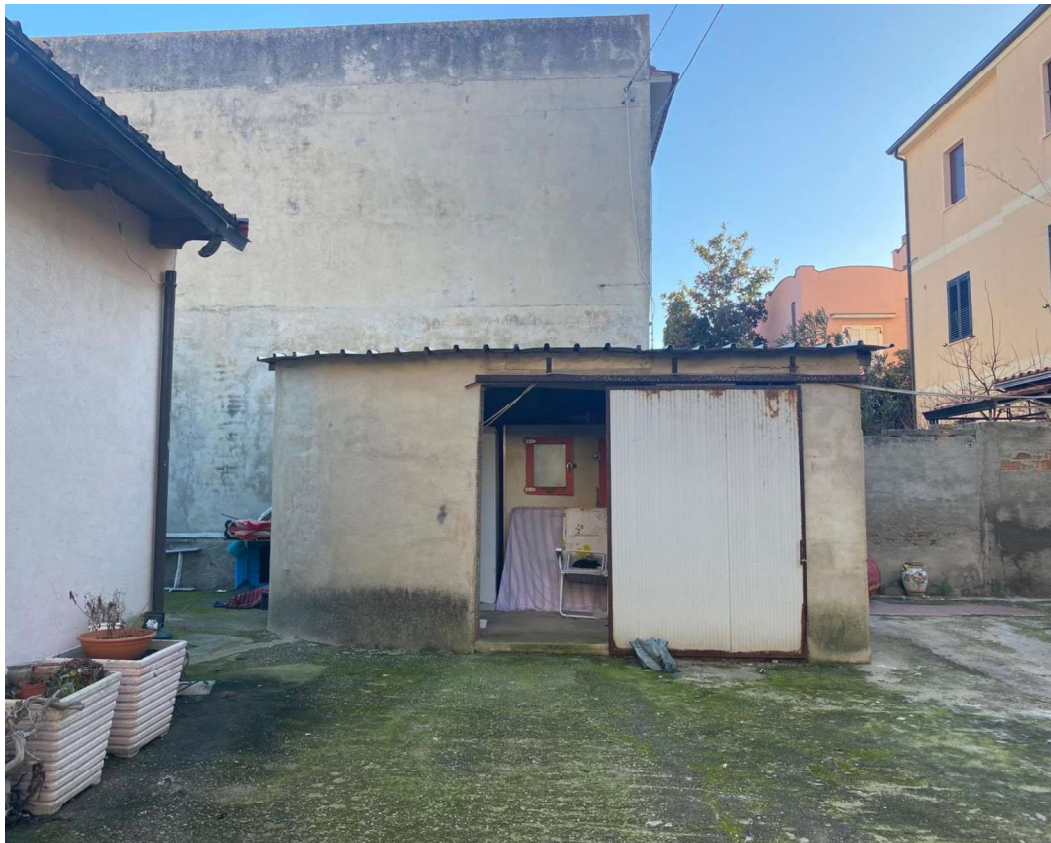
Realizzato in laterizi e tetto di copertura ad una falda ricoperto da pannelli non coibentati, sia all'interno che all'esterno i muri sono rifiniti con intonaco civile. E' composto da un unico vano con superficie di mq 22,0 e altezza di ml 3,50. Lo stato di manutenzione e conservazione è scarso.

Foto n. 26 Manufatto abusivo, adibito a deposito

Il suddetto corpo di fabbrica non risulta accatastato e nemmeno presente nelle mappe catastali. Per come è stato dichiarato dalla figlia del signor [redacted] presente al sopralluogo del 24/01/2024, non è stata richiesta alcuna autorizzazione presso il comune di Nicotera. Pertanto è da considerarsi abusivo, non sanabile e destinato alla demolizione.

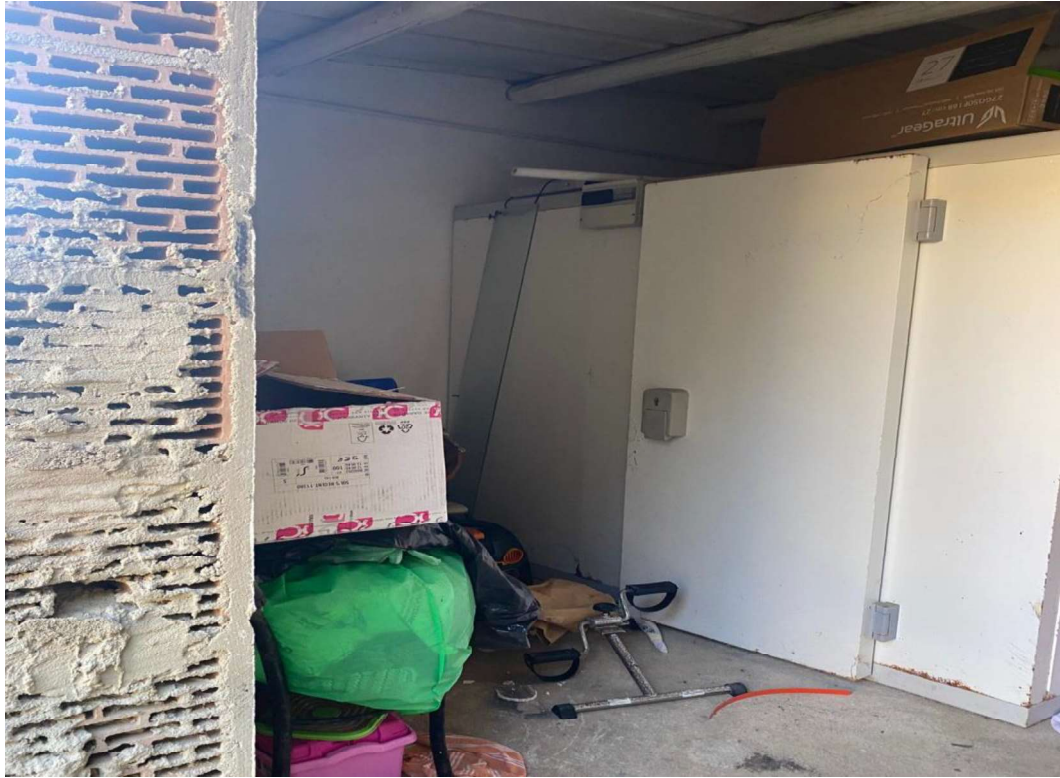
Foto n. 27 Manufatto abusivo, adibito a deposito

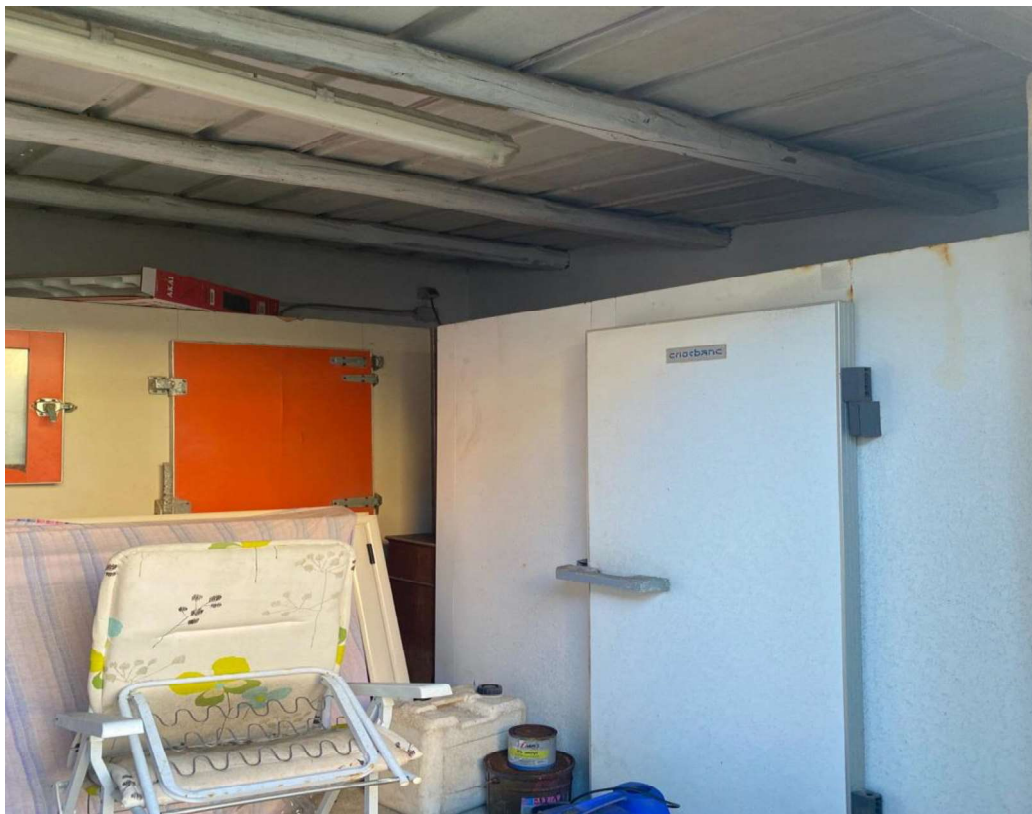
Foto n. 28 Manufatto abusivo, adibito a deposito

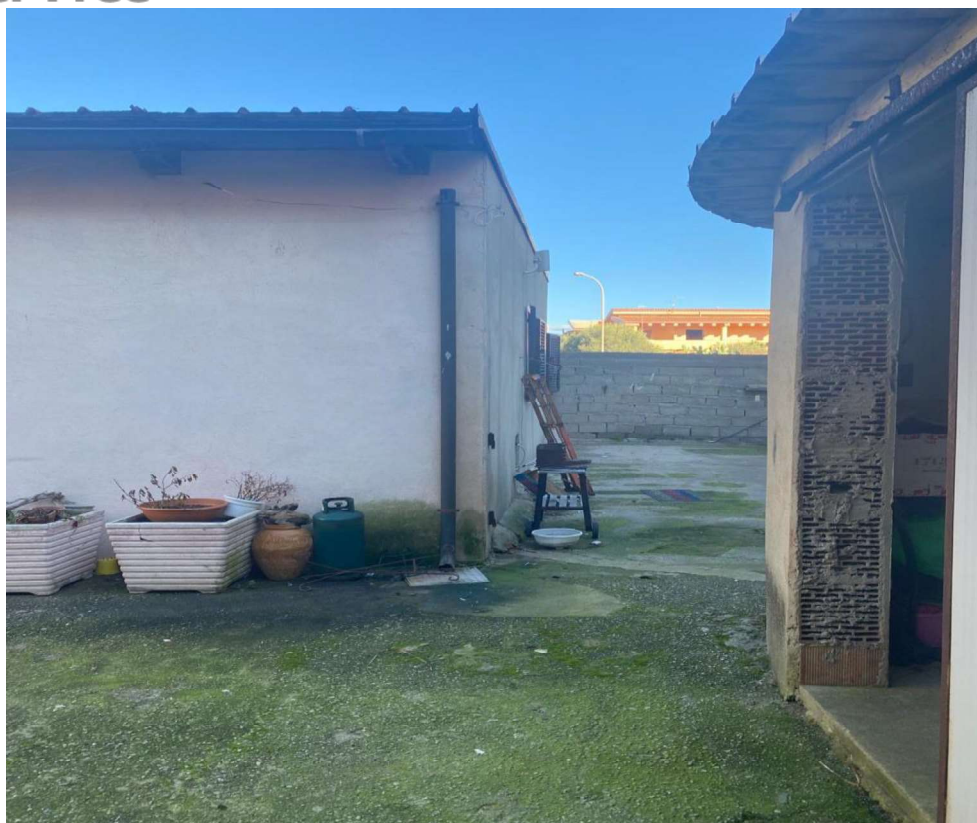
Foto n. 28 Manufatti abusivi

I due manufatti realizzati nella parte retrostante sono stati realizzati senza alcuna richiesta autorizzativa, per come ha dichiarato la figlia del signor [redacted], e pertanto allo stato attuale risultano urbanisticamente abusivi e non sono sanabili in quanto non conformi alla disciplina urbanistica edilizia sia al tempo della realizzazione dell'opera, sia al momento del sopralluogo (distanze e confini).
