ESECUZIONE IMMOBILIARE n°362/2022 R.G.Es.

PERIZIA DI STIMA C.T.U.

Consulenza Tecnica di Ufficio nella stima degli immobili pignorati

Immobili in Pietramontecorvino (Fg), via Lucera

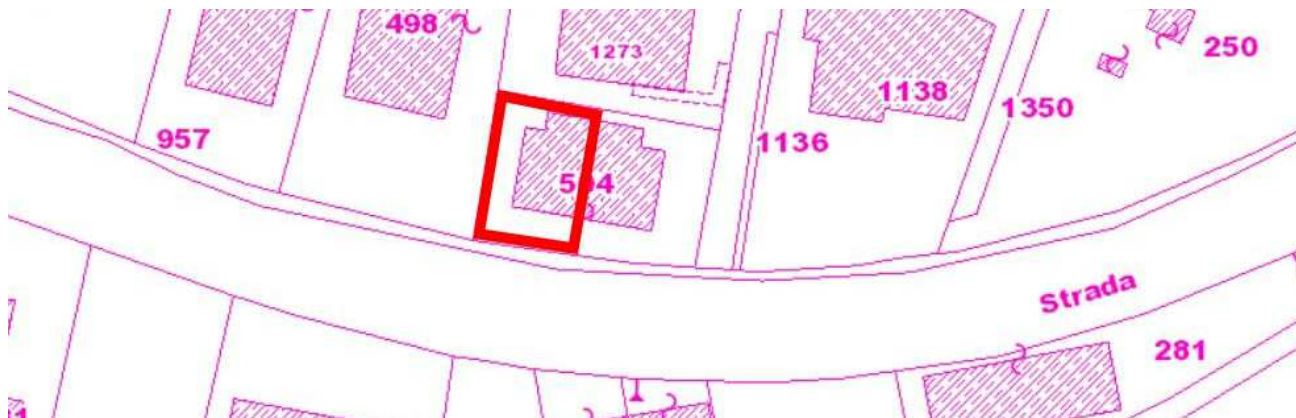
Nella mappa sottostante si riporta estratto catastale con l'individuazione della parte di fabbricato e cortile esterno di proprietà dei XXXXX

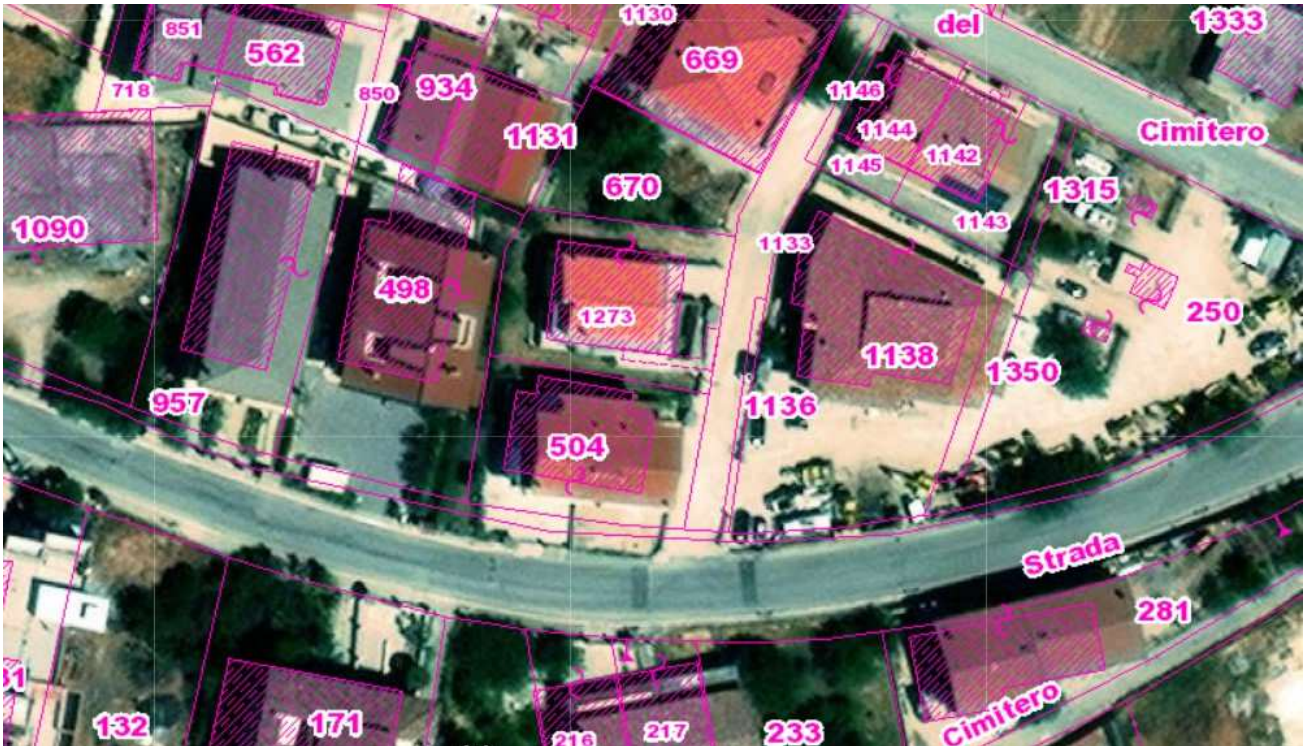
QUESITO 2 bis

L'elaborato grafico, di seguito riportato, mostra la sovrapposizione della mappa catastale su ortofoto del compendio oggetto dell'esecuzione immobiliare con tutte le indicazioni catastali.

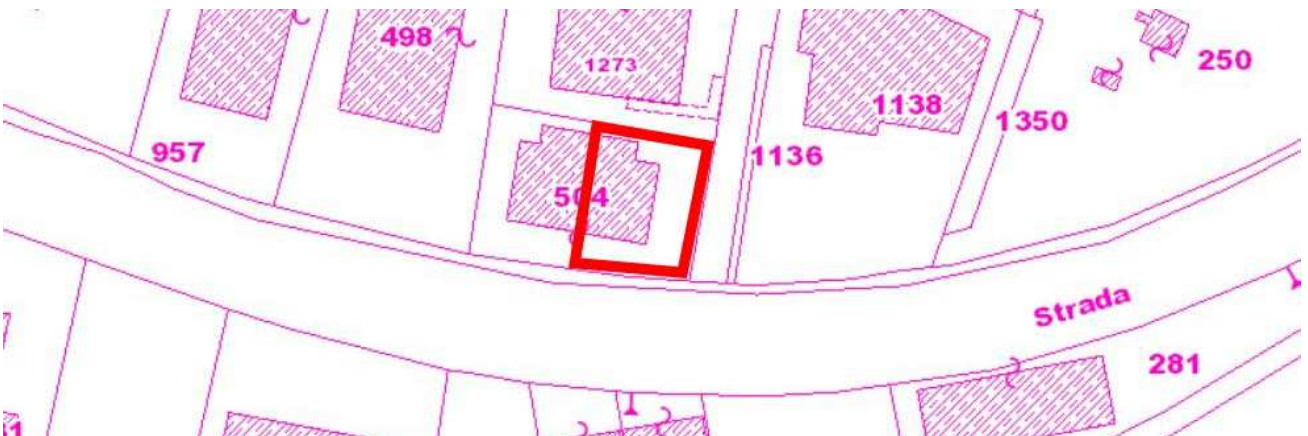
Nella mappa sottostante si riporta estratto catastale con l'individuazione della parte di fabbricato e cortile esterno di proprietà dei sig.ri XXXX
