TRIBUNALE ORDINARIO - UDINE

ESPROPRIAZIONI IMMOBILIARI

225/2022

CONSULENZA ESTIMATIVA GIUDIZIARIA

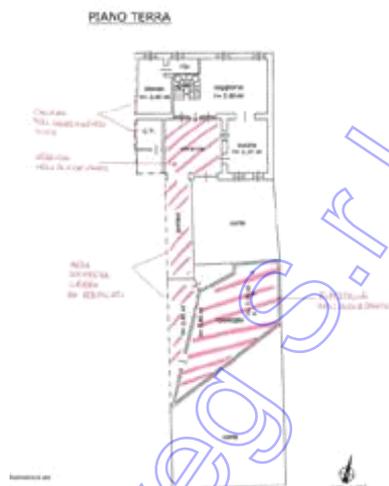
PIANTA PIANO TERRA con segnalazione difformità

p.lla 546: diversa distribuzione delle partizioni interne, chiusura porta di collegamento al piano terra con la p.lla 48, presenza di scalini nel locale soggiorno (tratto veranda soggiorno e tratto soggiorno cucina) diversa destinazione d'uso ripostiglio in wc, non è stato rinvenuto porticato esterno come riportato nell'elaborato, è stato riportato invece il fabbricato ripostiglio esterno non autorizzato. Al piano primo il locale ripostiglio presente in una camera singola è invece un bagno (al piano primo come riportato in conformità edilizia, sono stati realizzati tre bagni non autorizzati), catastalmente non sono state indicate le finestre sul lato principale (camera e disimpegno) così come al piano secondo. Al piano secondo sono state realizzate delle partizioni interne leggermente difformi rispetto al catastale con aggiunta di bagno. Ad una prima vista i locali appaiono destinati ad abitazione e non a soffitta come riportato in catasto, presenti anche due lucernai.
