TRIBUNALE ORDINARIO - UDINE

262/2023

CONSULENZA ESTIMATIVA GIUDIZIARIA

appartamento a PAULARO Via Giovanni da Udine 6, frazione Villamezzo, della superficie commerciale di **270,89** mq per la quota di 1/1 di piena proprietà (*** DATO OSCURATO ***)L'unità immobiliare oggetto di valutazione è posta al piano PT - 1° - 2° - 3°, ha un'altezza interna di 2,15 - 2,80. Identificazione catastale:

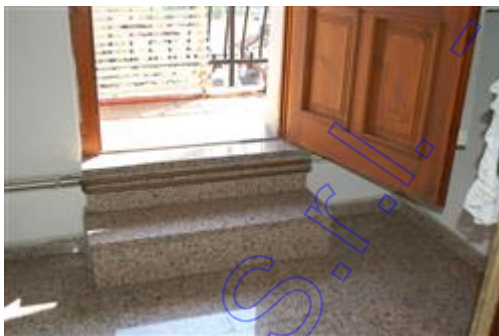
Sono state rilevate le seguenti difformità: Scalini posti al 2° e 3° livello del' immobile sul pianerottolo di arrivo e necessari per l' accesso alla camera ed al balcone. L'immobile risulta **conforme**.

scalini non verificabili

Non è stato possibile verificare se gli scalini segnalati siano o meno presenti nel progetto autorizzativo in quanto la pratica (come da precisazione dell' Ufficio Tecnico del Comune allegata) non è reperibile.

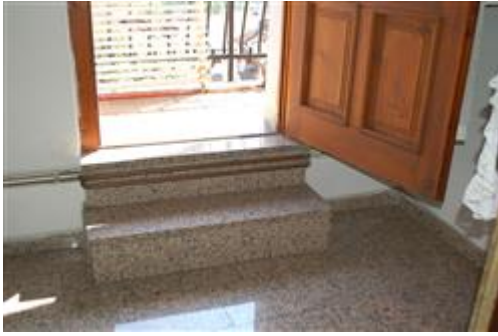
Sono state rilevate le seguenti difformità: Scalini posti al 2° e 3° livello del' immobile sul pianerottolo di arrivo e necessari per l' accesso alla camera ed al balcone

scalini non presenti in PLN

Ininflente ai fini della revisione e riattribuzione della Rendita Catastale.

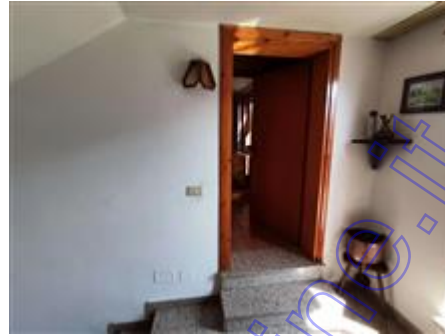
Scalini non presenti in PLN

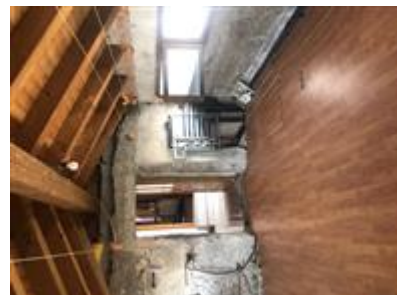
Soffitta p.c. 49

In alcune stanze sono presenti infiltrazioni di umidità con provenienza da accertare che provocano l' insorgenza di fastidiose muffe. Alcune murature della parte vecchia dell' edificio (p.c.n. 49) presentano lesioni che a parere del sottoscritto necessitano di essere indagate.

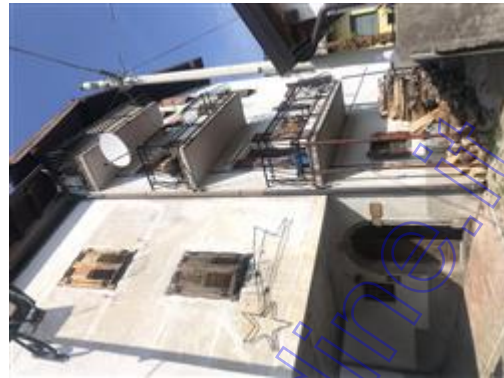
portone di ingresso: a due ante realizzato in legno massello. Trattasi di infisso ad arco con sopra-luce di remota costruzione tipico locale.

Particolare ingresso e facciata lato Est
