TRIBUNALE ORDINARIO - LECCO

ESPROPRIAZIONI IMMOBILIARI

14/2024

CONSULENZA ESTIMATIVA GIUDIZIARIA

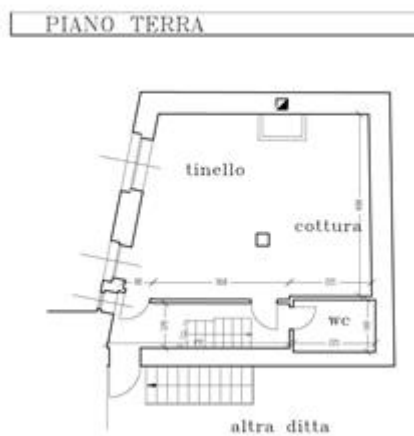
Stato di fatto

Sono state rilevate le seguenti difformità: Diversa distribuzione degli spazi interni (normativa di riferimento: D,p,r, 380/01)

Il bagno risulta più lungo di 10 cm, il pilastro della sala è a sezione quadrata cm. 30, la rampa scale è lineare, posizionamento della porta di accesso al sottoscala risulta disassata. Non si ha conoscenza di elaborati progettuali relativi al piano primo e piano secondo (sottotetto).

Le difformità sono regolarizzabili mediante: presentazione pratica C.I.L.A. in sanatoria

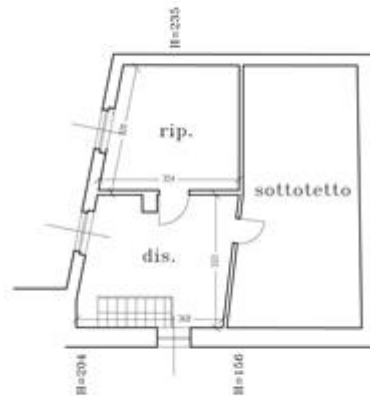
Stato di fatto sub. 3 piano secondo (sottotetto)

Sono state rilevate le seguenti difformità: Diversa distribuzione degli spazi interni e per quanto concerne l'appartamento rappresentazione del piano secondo (sottotetto) mancante in planimetria. Gli immobili risultano agli atti intestati ancora ad Orlandi Arrigoni Tomaso del 1912 per la quota di 1/1

Le difformità sono regolarizzabili mediante: presentazione pratica DOCFA e VOLTURA
