TRIBUNALE DI LODI
SEZIONE CIVILE- UFFICIO ESECUZIONI IMMOBILIARI

N. Gen. Rep. 172/23

ELABORATO PERITALE
(aggiornamento)

Beni in SOMAGLIA (LO), VIA ALESSANDRO MANZONI N. 56/B

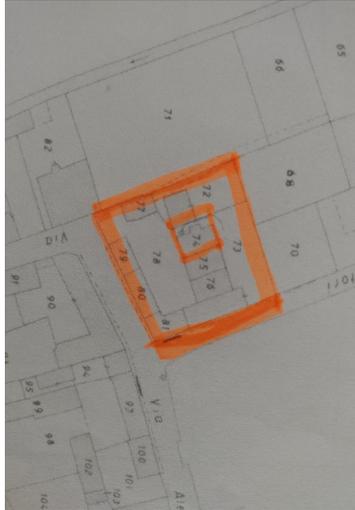
Mappa storica che evidenzia la consistenza dell'originario map. 74 circondata dall'area al map. 73

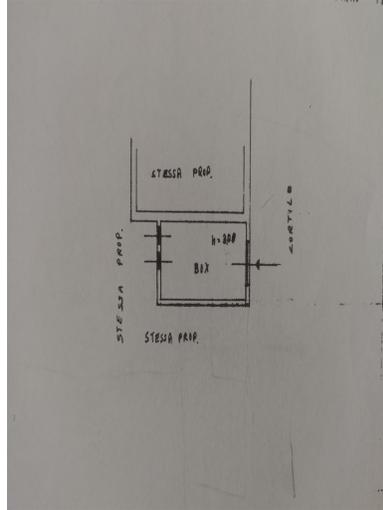
Planimetria del 1973 relativa al box staggito in cui si evidenzia l'errata rappresentazione Grafica del bene: Il box deriva dalla particella 74 evidentemente demolita/variata, l'area precedentemente occupata dal fabbricato doveva essere graffata al box e comparire come area di proprietà esclusiva.

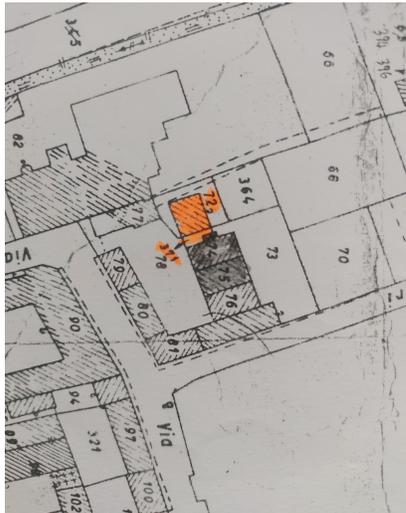
Mappa ante 1980 ove compare ancora il Fabbricato al map. 74 . Qui si evidenzia la porzione acquistata dalla vicina. In particolare si evidenzia la porzione di corte derivante dal frazionamento del map 73. Sul map 371 è stato costruito il box a confine che dal 1983, per errata interpretazione delle carte occupa sia l'area al map. 371

(acquistata dalla vicina nel 1981)
che quasi tutta l'area graffiata al box
staggito.

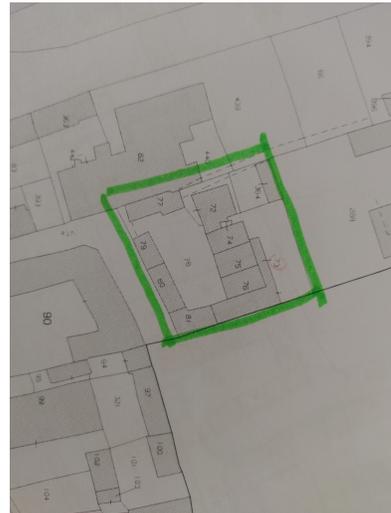
Attuale mappa. Il map 74 è rappresentato anche con la proiezione del piano primo. (per questo sembra di maggiore consistenza). Qui si evidenzia l'area graffata ma la posizione non è corretta perché è rappresentata oltre il box costruito a confine. Nella realtà non è così in quanto è occupata pressoché totalmente dal box al confine (map 72 sub 703). Detta area è comunque interclusa stante l'impossibilità di accedervi (tamponate alla fine degli anni '80 le due aperture presenti nella planimetria del box del 73). Inoltre il cortile al map. 73 appartiene ad

altra proprietà.

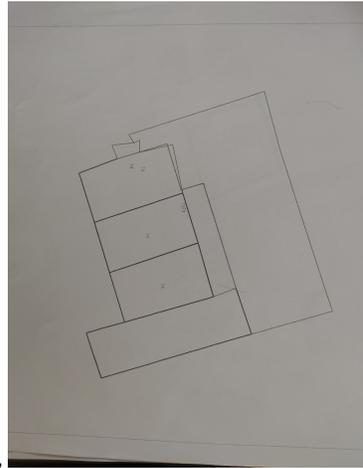
Tipo mappale redatto nel 2013
Si vede l'area occupata originariamente
dal fabbricato al map.74
(divenuta area graffiata)
e l'area attuale occupata dal box
staggito

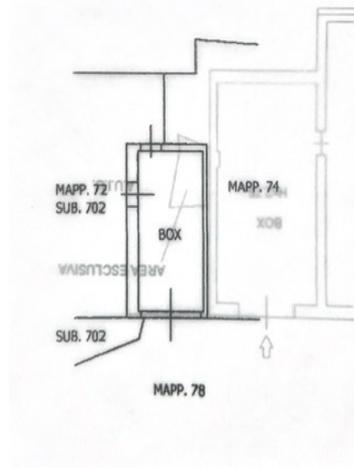
Sovrapposizione Planimetria Box a confine
a Box staggito ove si evidenzia la posizione
dell'area graffiata, ovvero all'interno del box
al map 72 sub 703 e non come erroneamente
rappresentato in mappa e nella planimetria
di cui sopra che la rappresenta oltre il box .
Rappresentazione che non collima con le vecchie mappe

ALLO STATO ATTUALE NON È POSSIBILE "SGRAFFARE DETTA AREA" PERTANTO IL PERITO, NELLA SUA VALUTAZIONE HA TENUTO CONTO DI QUESTA CIRCOSTANZA E IL VALORE ATTRIBUITO AL BENE DEVE INTENDERSI COMPRENSIVO DELLE CONSIDERAZIONI ESPOSTE IN PREMESSA. SI PRECISA CHE SARANNO DA RITENERSI TOTALMENTE A CARICO DELL'AGGIUDICATARIO LE AZIONI ATTE ALLA REGOLARIZZAZIONE DI QUANTO SOPRA ESPOSTO.
