TRIBUNALE DI VITERBO

Esec.: n° 216/2017

Esec. U. B. I. S.p.A c/ Sig.ri xxxxxxxxxxxxxx.

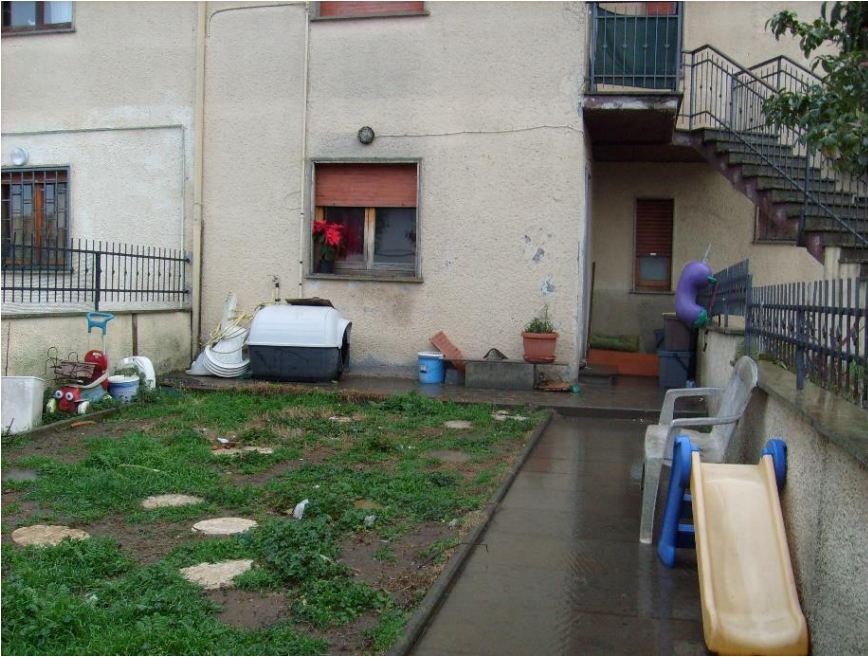
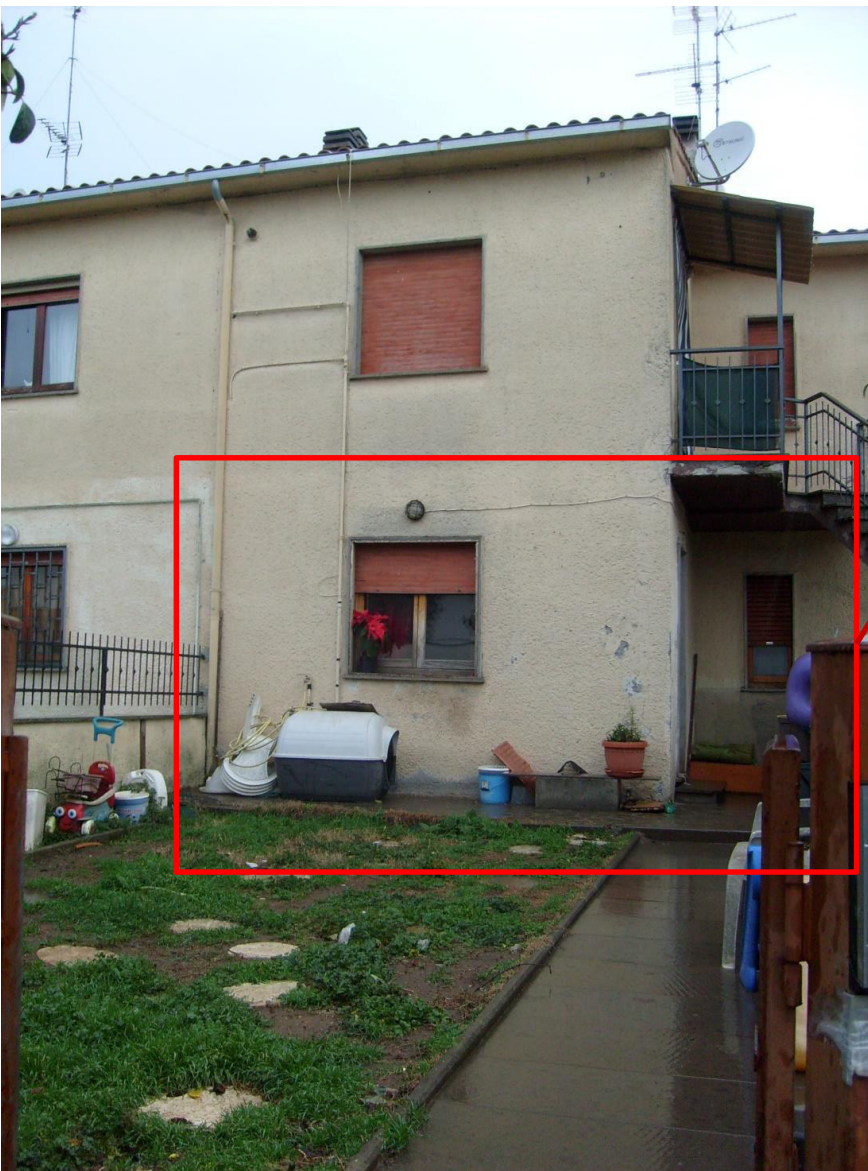
Esterno Immobile

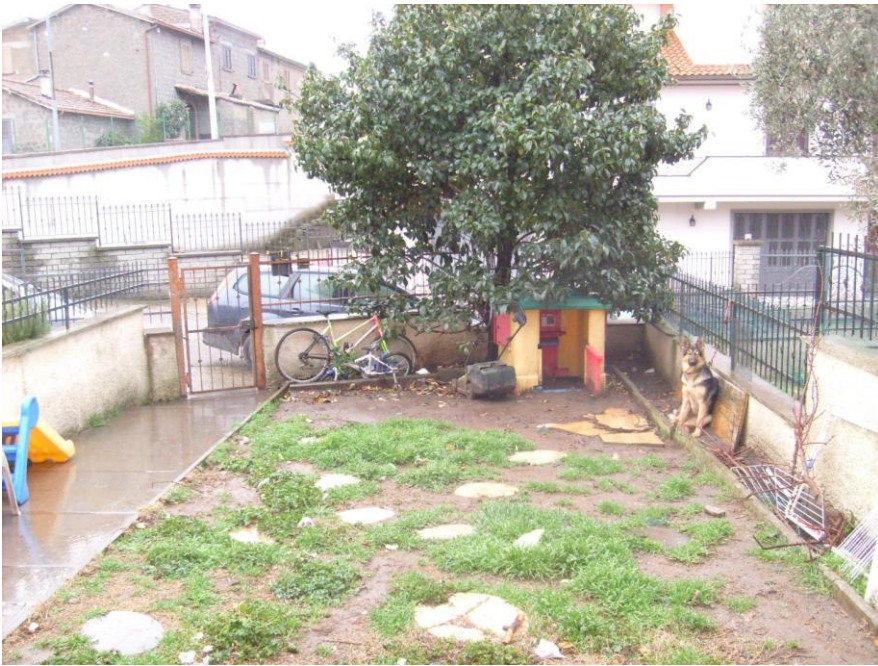
Abitazione oggetto
della procedura

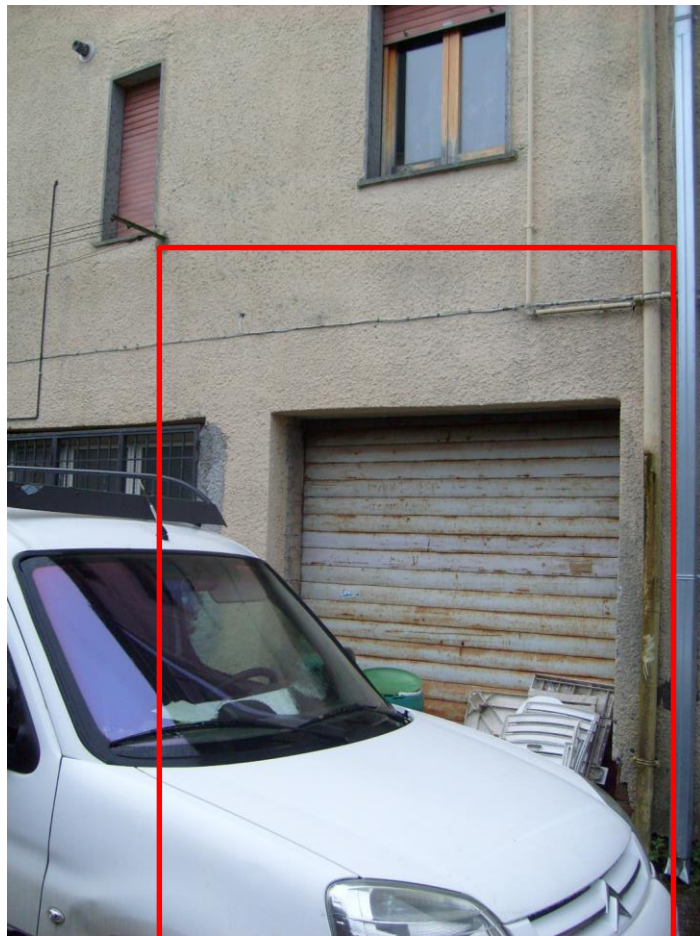
Retro prospetto dell'appartamento lato garage

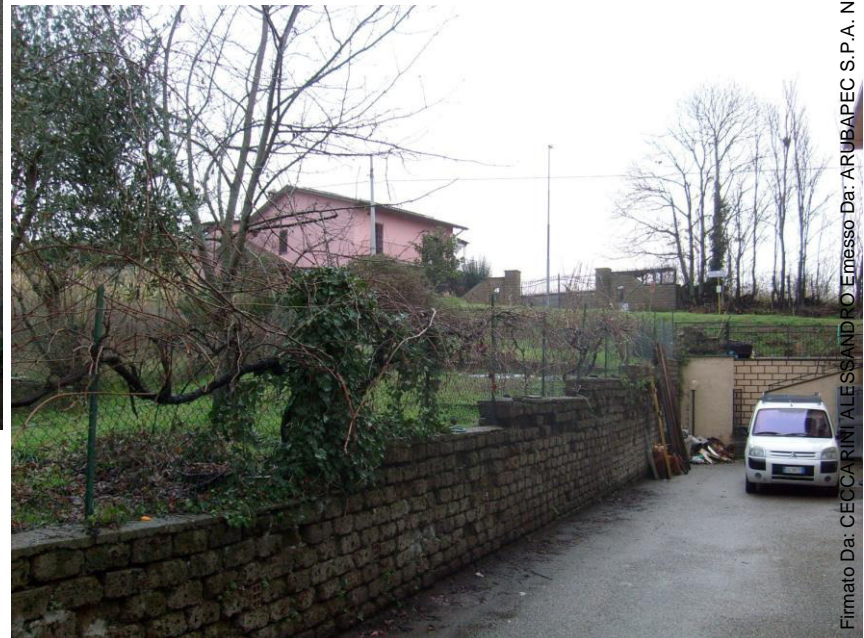
Ingresso Garage

Viale condominiale di ingresso ai garage

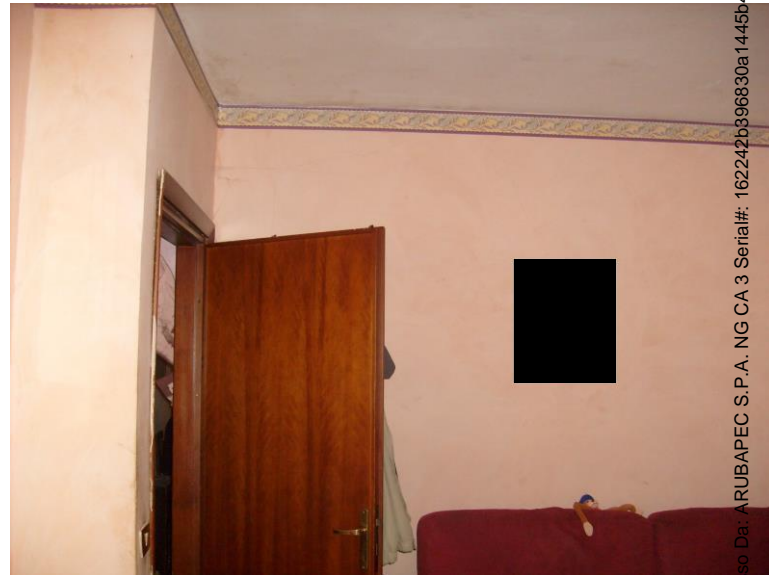
Camera

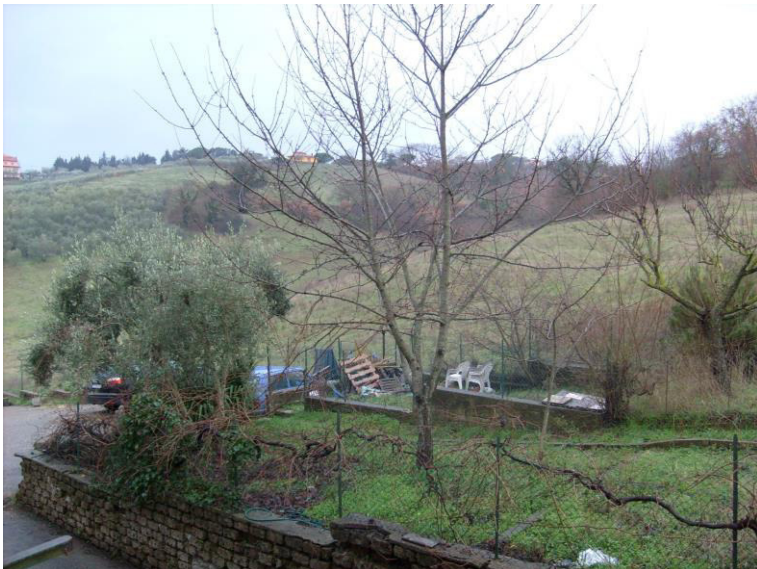
La camera da letto matrimoniale ha una superficie di circa 14,33 Mq con affaccio diretto sul terrazzino a livello di 5,78 Mq posto sul prospetto retrostante l'immobile con affaccio sulla rampa comune di accesso ai garage e sull'area esterna.

Vista dell'area esterna dal balconcino della camera da letto matrimoniale

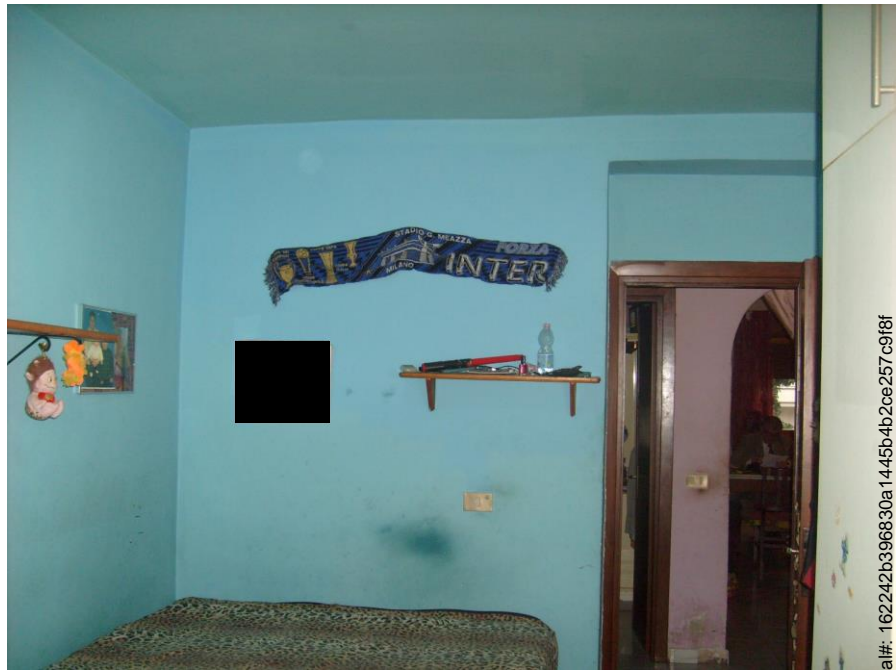
Dal disimpegno, in base alla planimetria catastale in atti e in base agli elaborati progettuali autorizzati, mediante una scala a chiocciola posta in un piccolo ripostiglio si doveva scendere nel sottostante garage/magazzino, cosa attualmente non possibile in quanto sul posto non è presente né la scala di collegamento né il ripostiglio.

Difatti allo stato attuale, così come riferito dai debitori, esiste la sola "asola" nel solaio interpiano, che divide il piano terra dal seminterrato, dove doveva essere collocata la scala in questione ad oggi chiusa con pannelli di legno.

Disimpegno/corridoio
(zona dove doveva essere posta la scala a chiocciola di collegamento tra il PT ed il P. Seminterrato)

Le difformità riscontrate riguardano opere interne che non interferiscono con la staticità dell'immobile e pertanto le stesse possono essere sanate mediante inoltramento di una Comunicazione di Inizio Lavori Asseverata in Sanatoria.

Per tale procedura è prevista una sanzione amministrativa pari a € 1.000,00 da versare quale oblazione per la sanatoria delle opere interne di cui al comma 5 art. 65 bis del D.P.R. 380/01 e s.m.i..

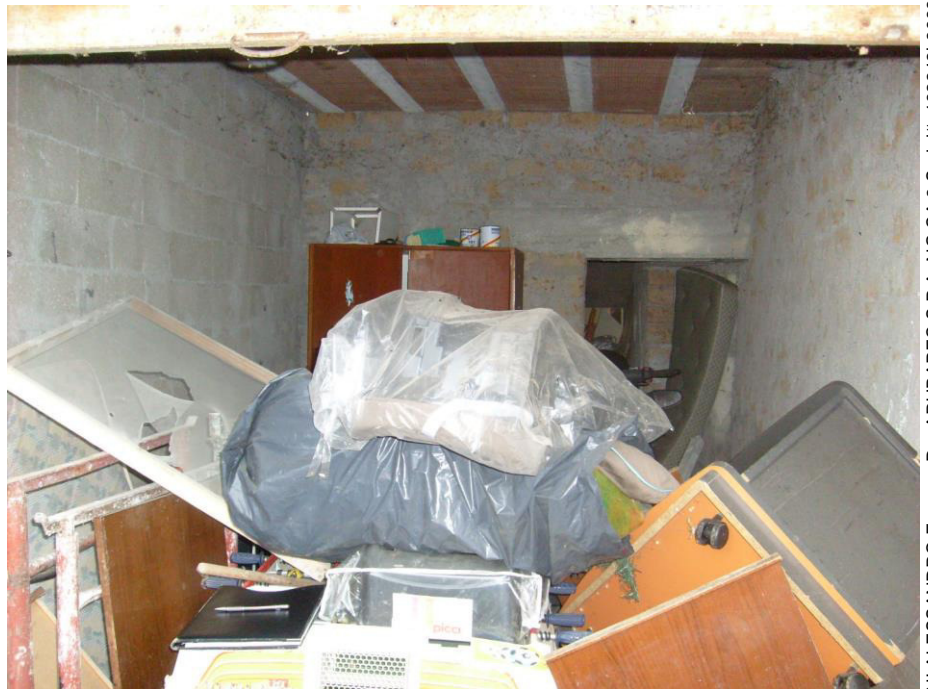
Internamente detto ambiente è allo stato grezzo, privo di intonaco sulle pareti e sul soffitto, dotato di un impianto di illuminazione posticcio con la sola porta di accesso costituita da una saracinesca di ferro.

L'altezza netta del locale garage è pari a 2,55 mt mentre la superficie complessiva è stata desunta dalla planimetria catastale in atti per le motivazioni di cui sopra.

Interno garage
