**TRIBUNALE DI PARMA**  
**SEZIONE ESECUZIONI**

**RELAZIONE DI STIMA**

**ESECUZIONE IMMOBILIARE: N° 77 / 2024 R.G.Esec.**

**2) DESCRIZIONE DEI BENI PIGNORATI E DEL COMPLESSO CONDOMINIALE OVE È  
INSERITO IL CONDOMINIO “ALESSANDRA A” DI VIA PIAVE CIV. 23**

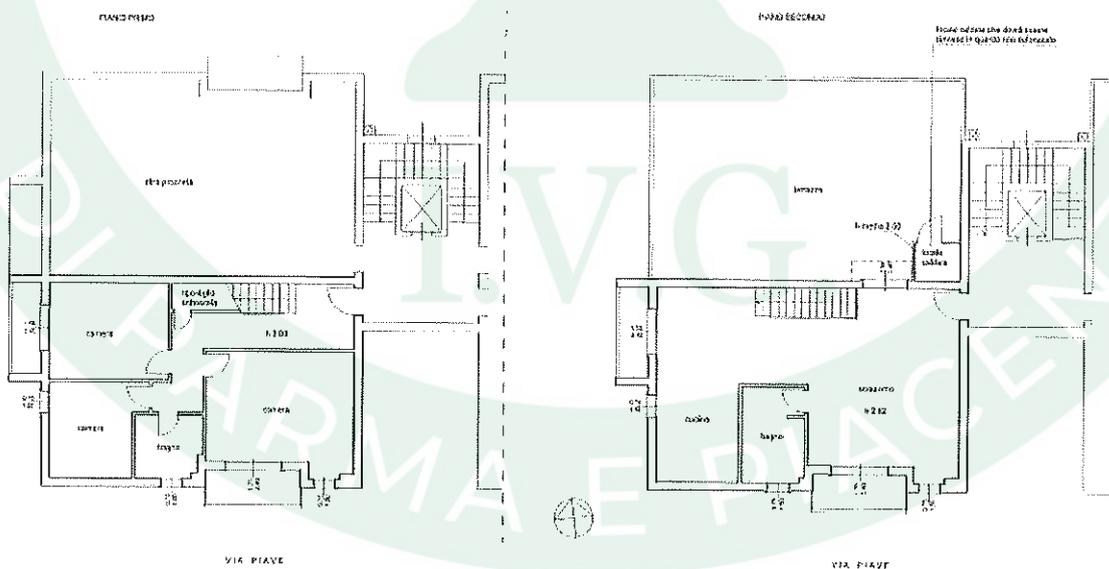
Per una migliore descrizione si allegano due elaborati grafici redatti dallo scrivente, costituiti dalla Tav. n° 1 "piante piano primo e secondo – stato di fatto" e dalla Tav. n° 2 "pianta piano primo sottostrada – stato di fatto", con l'indicazione delle cantine di pertinenza dell'alloggio e dell'autorimessa, entrambe in scala 1:100 (cfr. doc. n° 16), che di seguito si riportano non in scala.

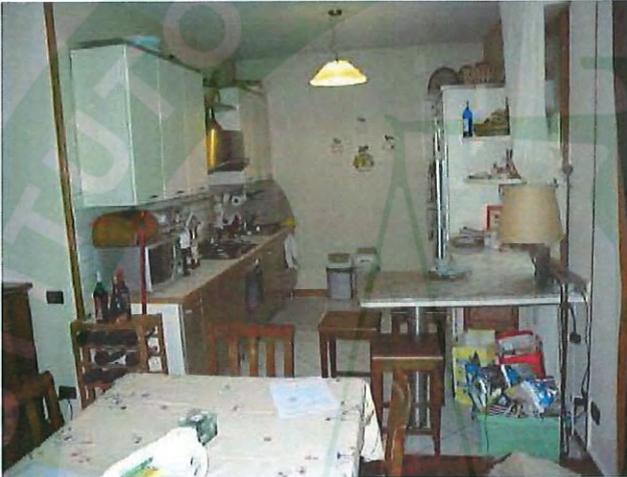
28

manufatto ospitante la caldaia che dovrà essere rimosso in quanto non autorizzato

CUCINA

Per le unità immobiliari pignorate esiste sostanziale regolarità edilizia, fatto salvo per il manufatto posto nel terrazzo ospitante attualmente la caldaia che dovrà essere rimosso in quanto non autorizzato; oltretutto se la caldaia non è per esterni dovrà essere cambiata con una idonea e comunque la canna fumaria deve essere alzata rispetto al tetto.

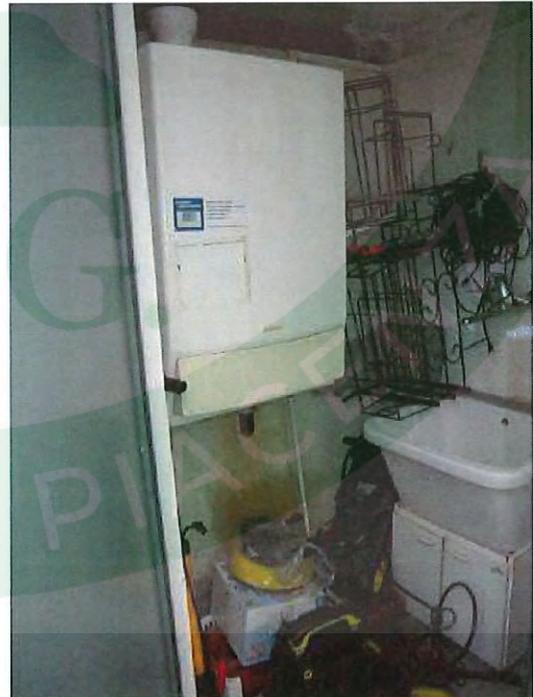
33

CALDAIA

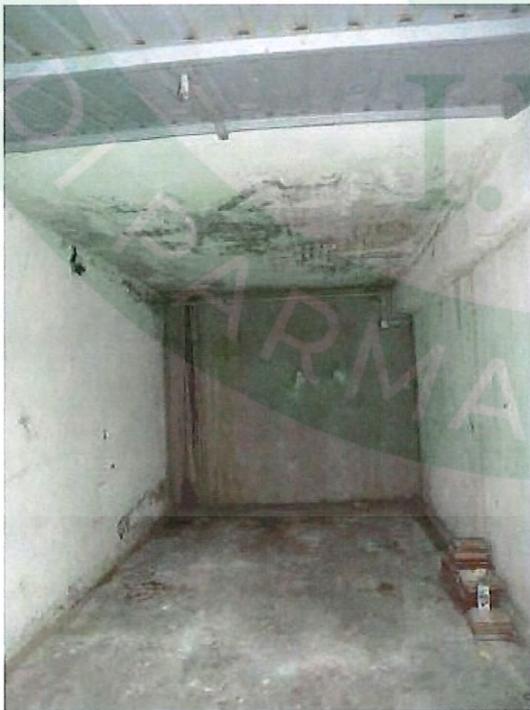
48

PARTICOLARE INTERNO AUTORIMESSA

- portone in lamiera stampata e verniciata con movimento a bascula;
- pavimento in battuto di cemento molto rovinato;
- pareti laterali con intonaci semicivili e soffitto con evidenti infiltrazioni di acqua piovana, che percola anche nel muro di fondo in cemento.

- la superficie commerciale ponderata dell'appartamento sui due livelli, pari a m<sup>2</sup> 173,00 circa;
- le cattive condizioni dell'autorimessa con evidenti infiltrazioni dalla copertura e le difficoltà di accesso, stante l'irregolarità dell'area antistante;

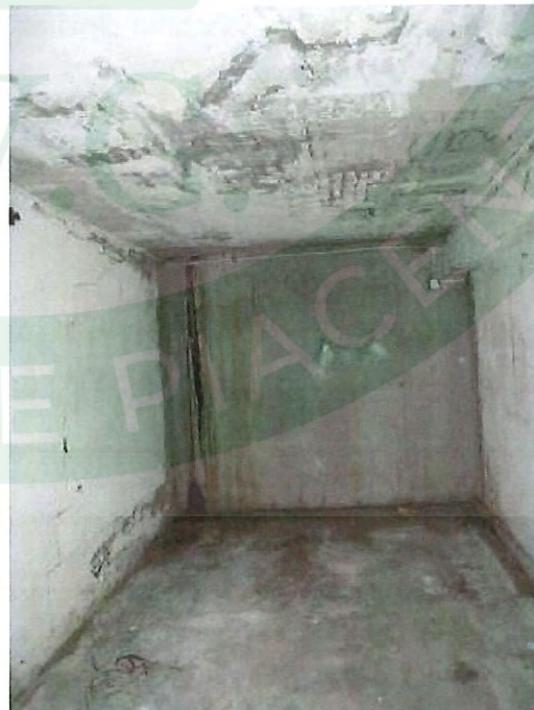
49

PARTICOLARE INTERNO AUTORIMESSA
