# TRIBUNALE DI SASSARI

PERIZIA DEL C.T.U.

FALLIMENTO N. 18/2006

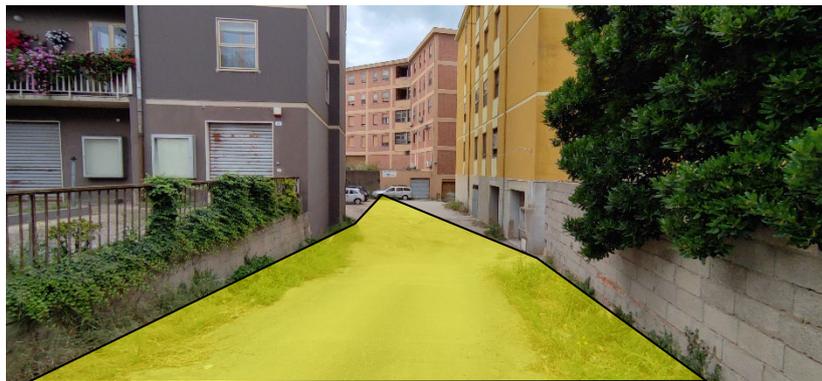
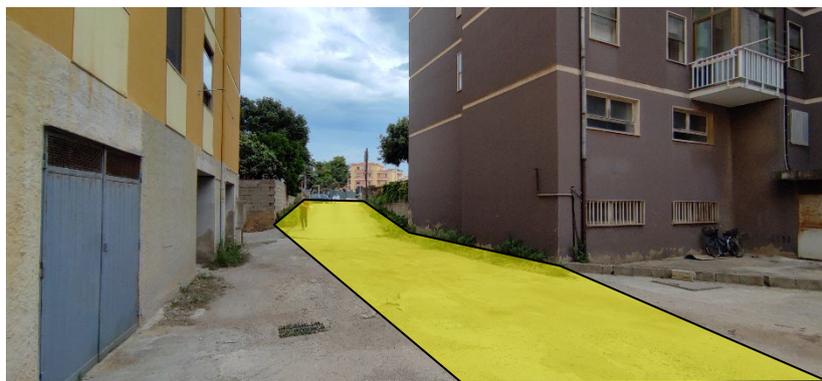
A dimostrazione si riportano qui di seguito le foto scattate il giorno del sopralluogo:  
Le prime due foto in basso rappresentano l'accesso carrabile

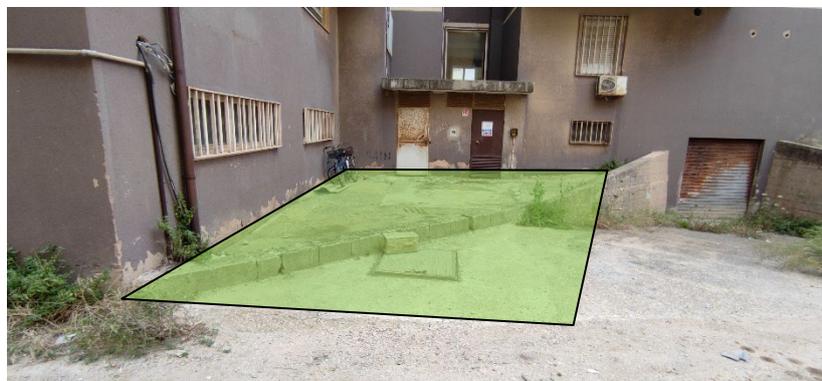
La foto in basso rappresenta l'aria in cui sono ubicate le due cisterne:

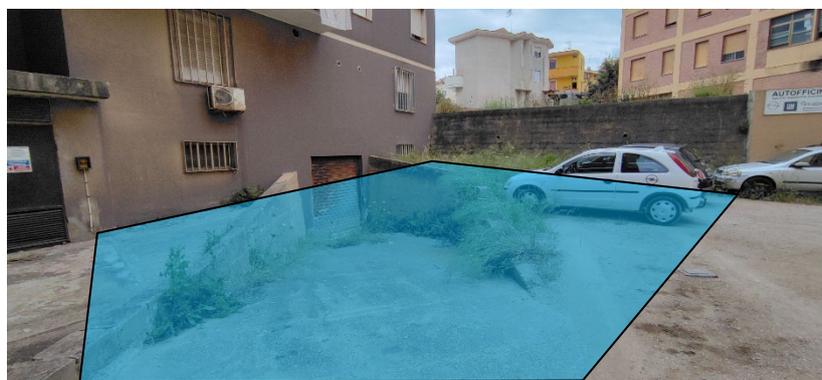
La foto in basso rappresenta l'aria di accesso al locale subalterno 26 e l'aria di sosta confinante:

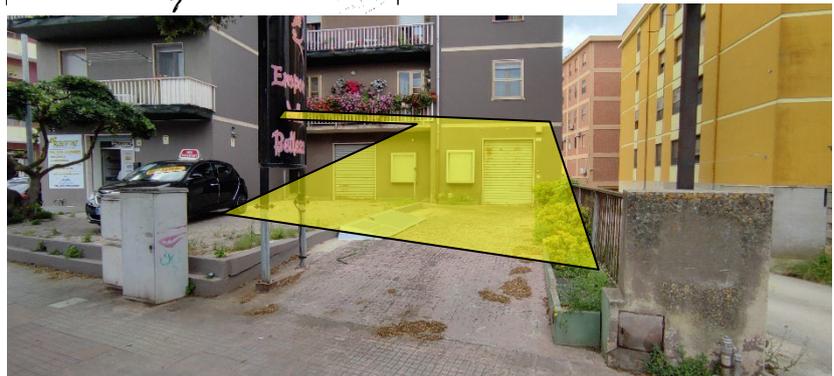
Come meglio anche riportato nella foto qui in destra:

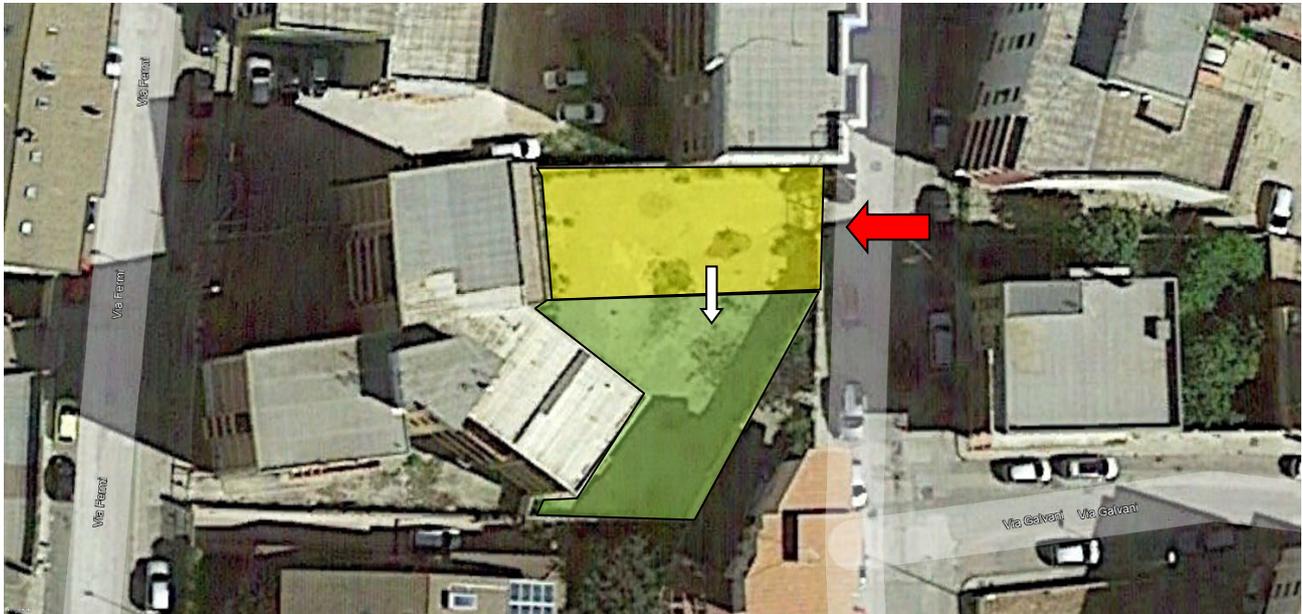
In merito al subalterno 5 l'aria esterna posto al piano terra di via Principe di Piemonte (freccia rossa), si rileva il gravame della servitù di passaggio dell'aria confinante di proprietà Speziga e Runchina meglio identificato al catasto urbano al foglio 6 mappale 1549 subalterno 26. Come meglio descritto nella foto aerea riporta qui in basso, nella quale di colore giallo è individuata l'aria del subalterno 5 e di colore verde è individuata l'aria confinante di la servitù è in uso (freccia bianca) del subalterno 26:
