## TRIBUNALE DI AVEZZANO

**Oggetto:** Atto di P.I. n.47/2023 del R.G.E.,

### INTEGRAZIONE ALLA RELAZIONE TECNICA D'UFFICIO DEPOSITATA

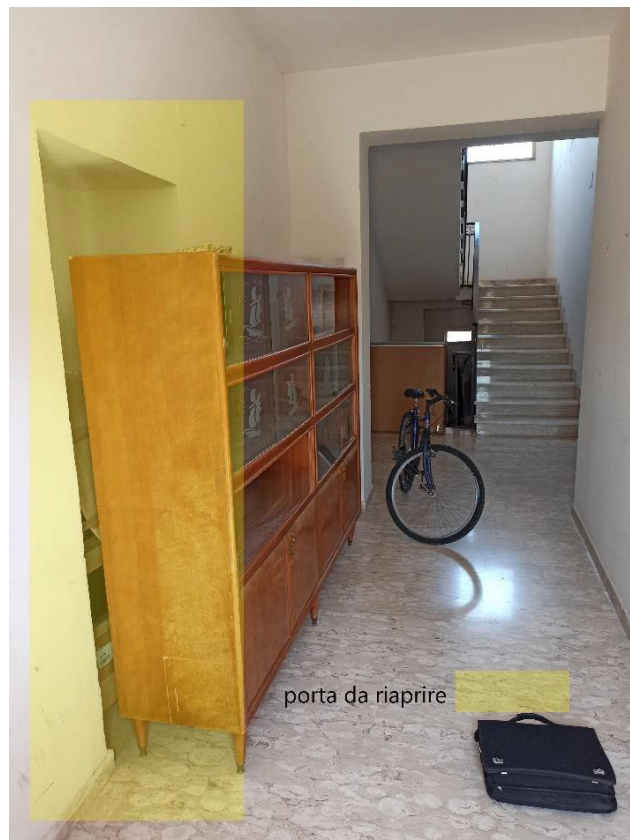
Foto n.02 - ubicazione porta da riaprire come da progetto approvato con concessione in sanatoria n.4676/1996 (foto da sopralluogo del 30/04/2024)

L'esperto estimatore visto la denuncia \*\*\*\*\* sull'esistenza di grave irregolarità edilizia chiede al GE di attivare le procedure di legge per ordinare all'attuale proprietà, cioè \*\*\*\*\* , il ripristino dello stato dei luoghi secondo il progetto depositato al Comune di Trasacco che ha ottenuto la Concessione Edilizia \*\*\*\*\* , relativa alla domanda di condono registrata al protocollo del Comune di Trasacco \*\*\*\*\* , con specifico riferimento alla chiusura dell'apertura abusiva e non regolare sul lato est del negozio al piano terra (vedere foto n.01 allegata) e la riapertura della porta esistente al piano terra sullo stesso muro a est del negozio posta così come riportata sul progetto allegato alla concessione edilizia in sanatoria n.4676/1996 (vedere le foto n.02 e n.03 allegate).

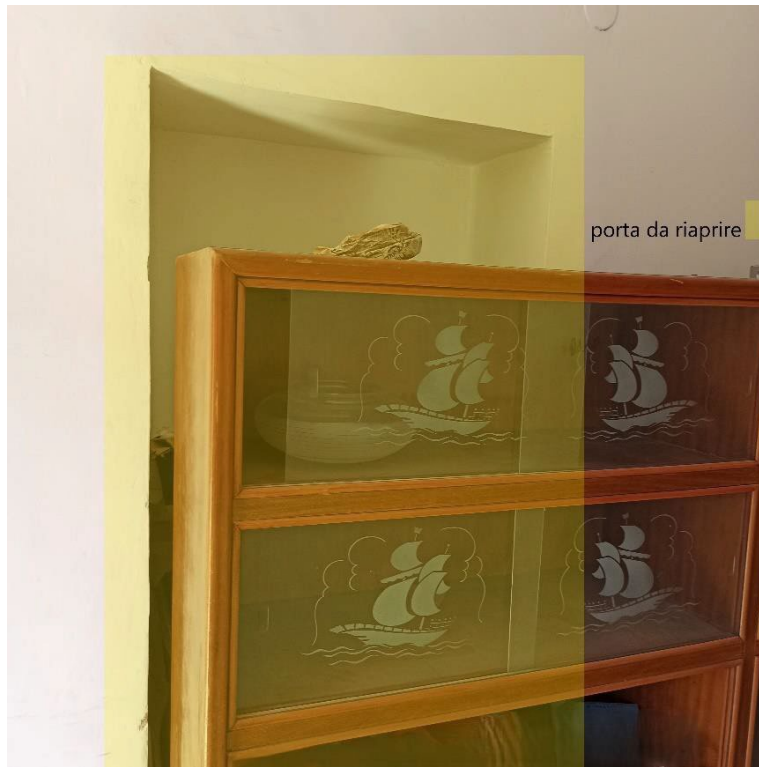
Foto n.03 - ubicazione porta da riaprire come da progetto approvato con concessione in sanatoria n.4676/1996 (foto da sopralluogo del 30/04/2024)

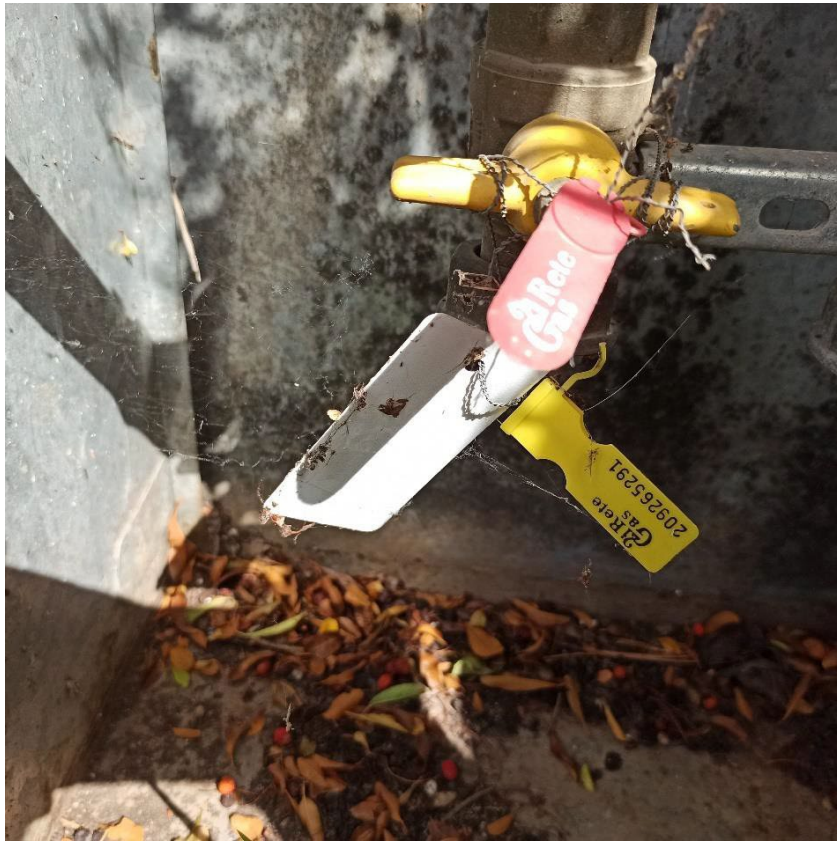
**1.d - Le osservazioni sollevate su quanto riportato a pagina 11 della perizia depositata vanno respinte**, perché dall'ulteriore sopralluogo del 30/04/2024, presenti oltre al custode e l'esperto anche \*\*\*\*\* , è stata verificata di nuovo la presenza degli impianti dell'immobile negozio pignorato così come già definiti in perizia, cioè la presenza della caldaia del gas al piano seminterrato (vedere foto n.07 allegata), gli elementi radianti al piano terra, la fornitura del gas (ubicata all'interno del Bene n. 2 - area urbana foglio 15 part. 1294 sub 1 - vedere le foto n.05 e n.06 allegate) e la fornitura Enel al piano terra del negozio (vedere foto n.04 allegata).

Foto n.05 - fornitura GAS - ubicata all'interno del Bene n. 2 - area urbana foglio 15 part. 1294 sub 1 - (foto da sopralluogo del 30/04/2024)

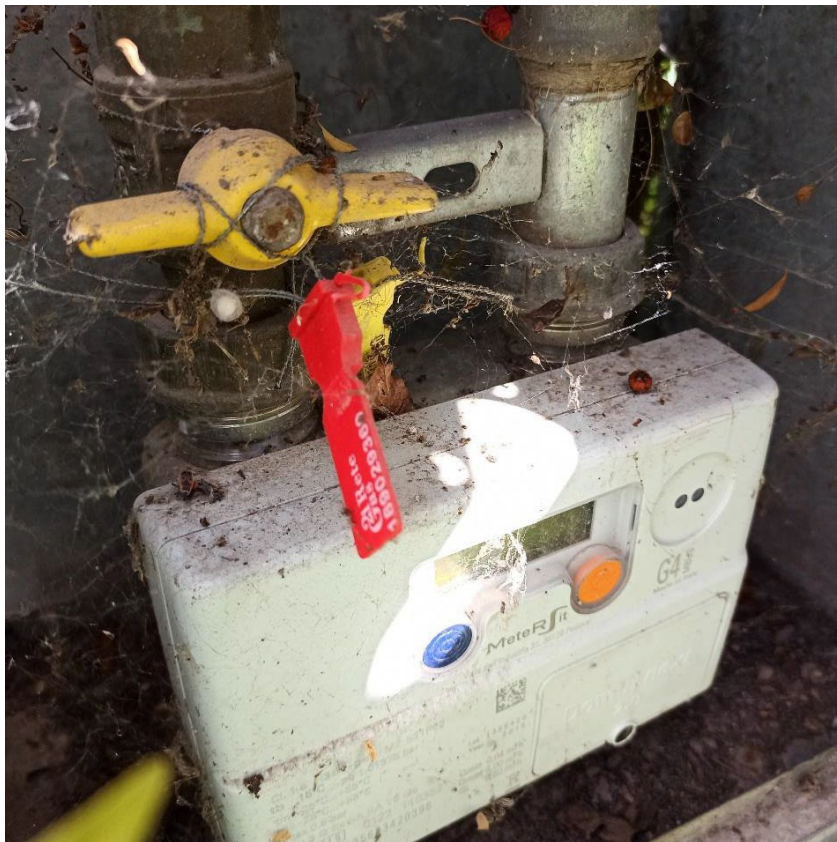
Foto n.06 - fornitura GAS - ubicata all'interno del Bene n. 2 - area urbana foglio 15 part. 1294 sub 1 - (foto da sopralluogo del 30/04/2024)

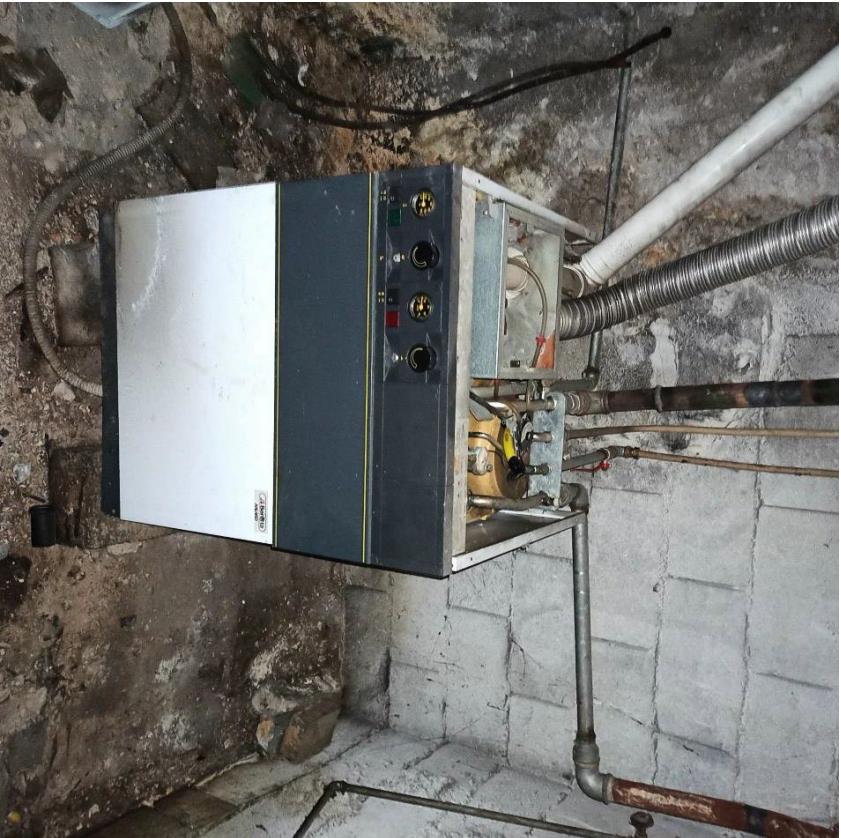
Foto n.07 - Caldaia ubicata al piano seminterrato dell' immobile negozio
