**RELAZIONE DI PERIZIA INERENTE LA  
VALUTAZIONE DEI BENI MOBILI ED IMMOBILI DI  
PROPRIETÀ DELLA DITTA  
P.R.M.G. IMMOBILIARE DEI F.LLI MONTISCI S.R.L.**

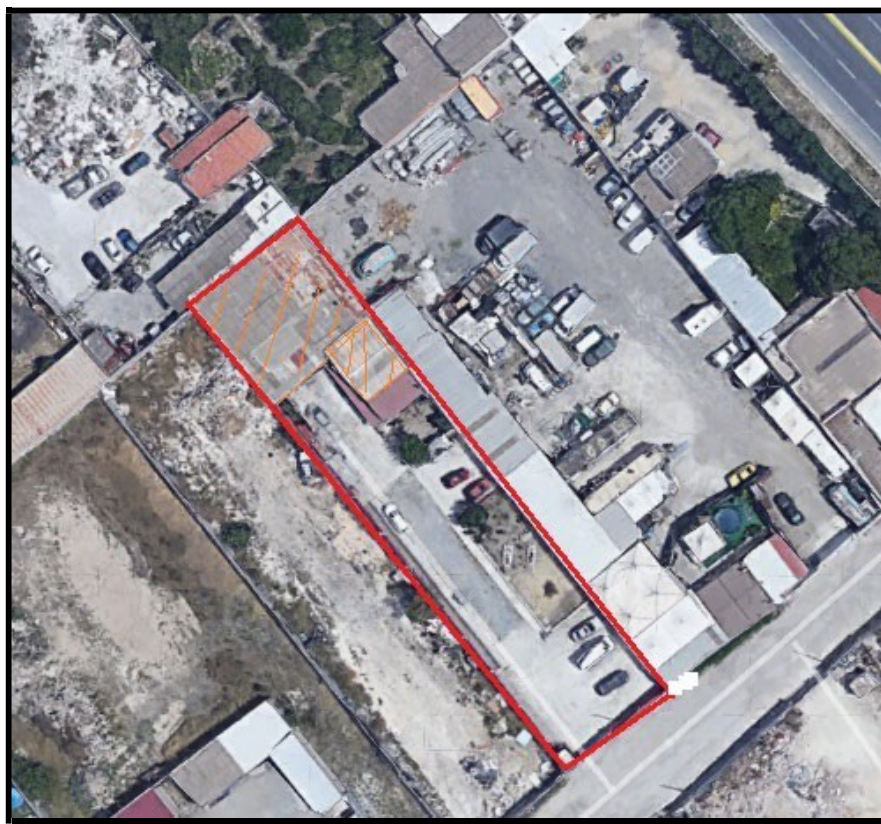
Immagini da Google Earth.

Malgrado ciò, da un esame delle foto aeree, si evince che il presente lotto è costituito da un terreno recintato e chiuso da cancello metallico su cui insistono due fabbricati: uno accatastato come "in corso di costruzione" ma che attualmente sembrerebbe essere ultimato ed adibito a civile abitazione con tettoie di protezione laterali ed un secondo fabbricato realizzato in aderenza con il confine nord. Il resto del terreno si presenta pavimentato ed adibito ad area parcheggio e giardino, come di può osservare dalle immagini tratte da Google Earth satellitare ed a livello del terreno. La dimensione complessiva del lotto è 1.440 mq inclusi i fabbricati.

La superficie lorda occupata necessaria, come si vedrà nel seguito, per la determinazione del costo necessario per bonificare l'area, rilevata da quanto disponibile catastalmente e dalle foto aeree è pari a circa **400,00 mq.**

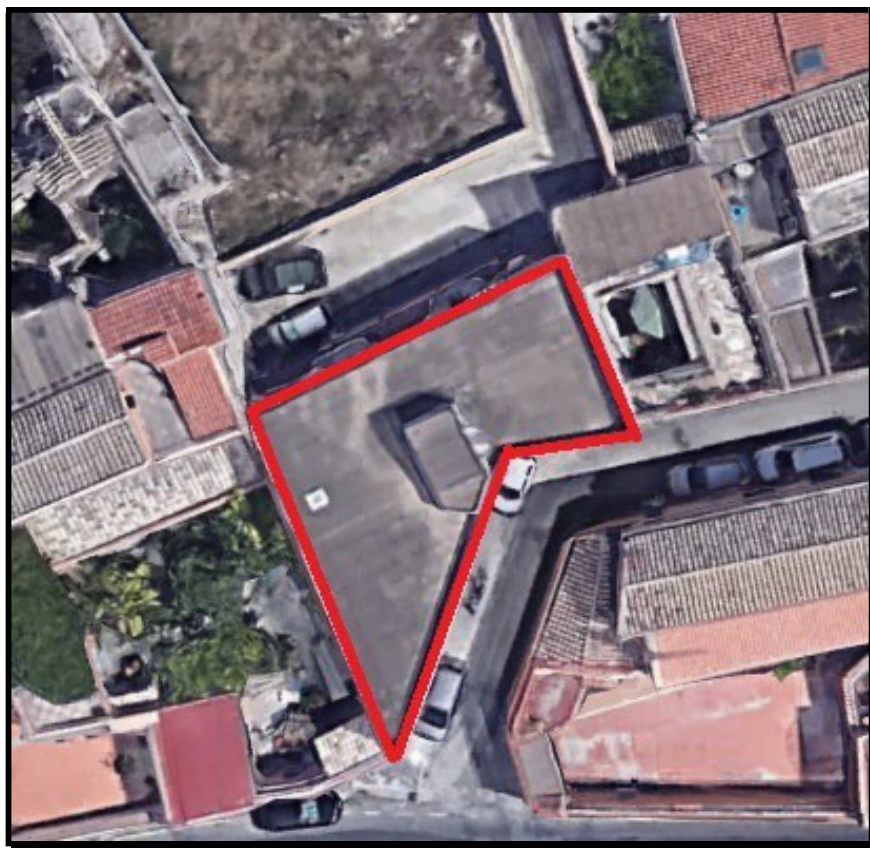
Si tratta del lastrico solare della palazzina sopra descritta. Non è stato possibile accedervi direttamente a causa della mancanza delle chiavi d'accesso ma, dalle foto aeree e dalla planimetria catastale, si riscontra che trattasi di un'area piana non pavimentata peraltro priva di capacità edificatoria. La superficie catastale dell'immobile è pari a **164 mq**.
