**TRIBUNALE ORDINARIO DI BRESCIA**

**R.G. ES. IMM. N. 212/2021**

### **PERIZIA DI STIMA IMMOBILIARE**

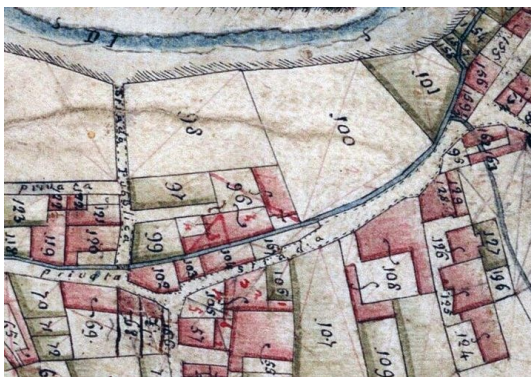
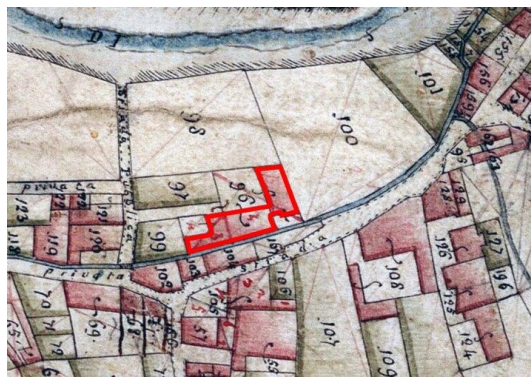
mappe anno 1808

Rimangono in zona tracce del canale di derivazione delle acque del torrente che alimentavano prima l'antico mulino e successivamente una turbina idroelettrica a servizio dell'attività industriale. Canale che si diramava a monte della ferrovia e scendeva interno all'area industriale parallelo alla via Trento, fino a sfociare direttamente nel lago.

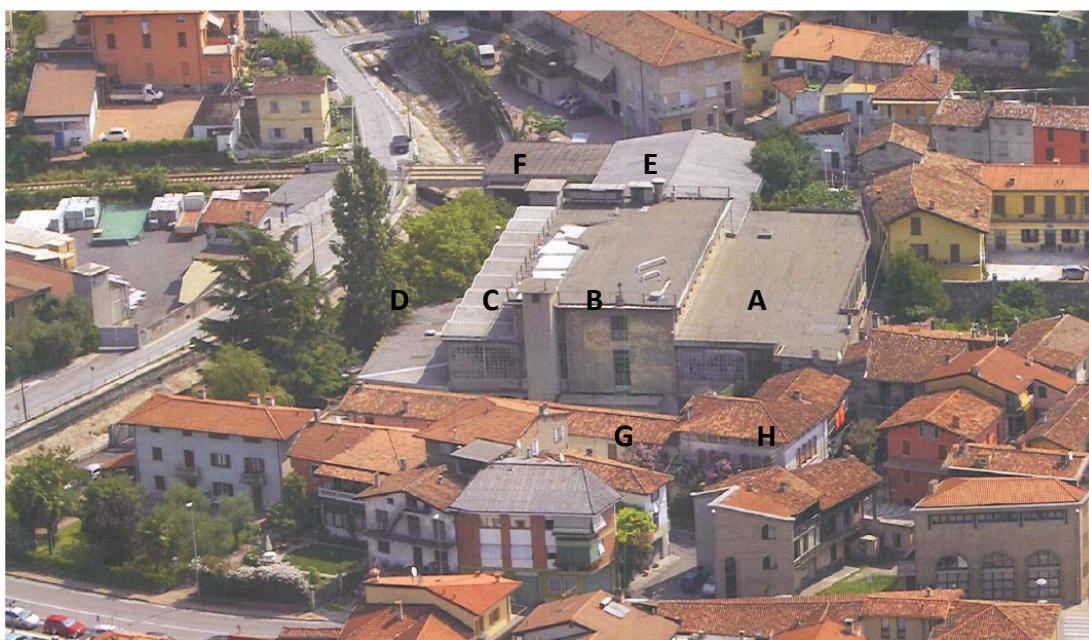
Come si può vedere dalla foto aerea con vista da ovest verso est (dal lago verso monte) i fabbricati industriali svettano per altezza su quelli circostanti residenziali e si possono identificare in quattro corpi di fabbrica rettangolari con altezze differenti (A,B,C,D), dietro un fabbricato verso la ferrovia con tetto a capanna (E) ed appendice che gira verso il torrente (F). Più nascosto, essendo a soli due piani, l'edificio in linea su via Adua (residenziale) con tetto in tegole a doppia falda (G), il cui piano terra è identificato con lo stesso subalterno, mentre il piano primo è il

subalterno n. 16. In basso a destra l'edificio patronale escluso dalla trascrizione del pignoramento (H).

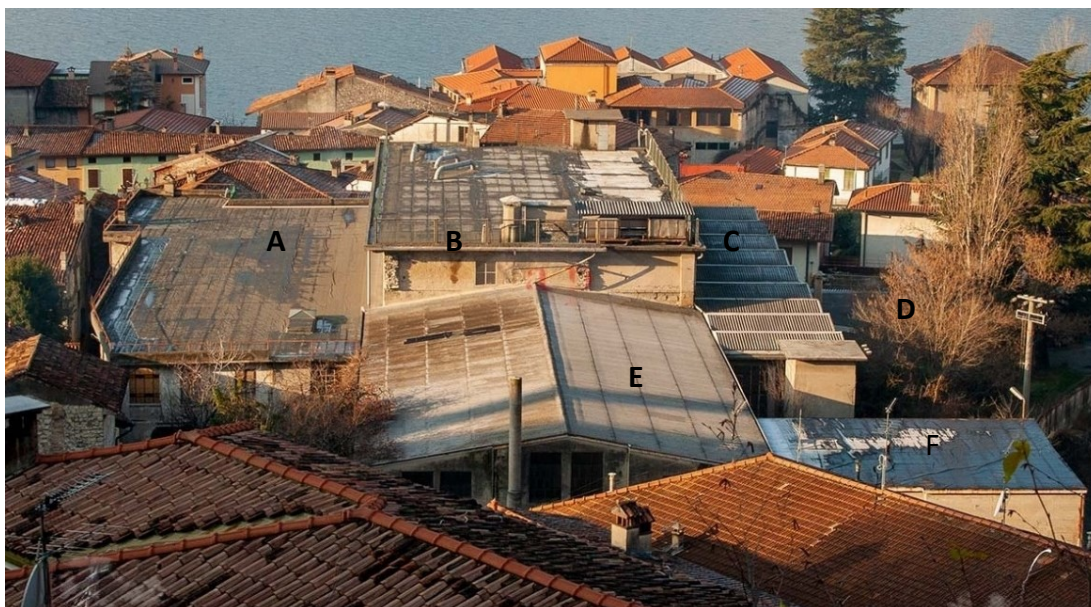
Dalla vista opposta, da monte verso il lago, si vedono i quattro grandi fabbricati industriali rettangolari con a sinistra il grande terrazzo di copertura verso via Trento, il corpo centrale con terrazzo più alto con di fronte il capannone a doppia falda e l'appendice a destra verso torrente. Più a destra il magazzino con copertura in eternit più basso e più nascosto e, sempre verso il torrente, il capannone con copertura metallica ad unico piano.

Dei quattro corpi di fabbrica, quello più a sud (A) che si affaccia su via Trento, dispone di due piani (P.T. e 1 P.) con terrazzo di copertura piano che prosegue anche sul fabbricato residenziale al mappale n. 104 di altra ditta. Si può notare questa parte in alto a sinistra della precedente foto, dove sono presenti anche due comignoli, e, dall'allegato fotografico in calce alla presente, la zona di terrazzo con impermeabilizzazione verde più recente di quella nera bituminosa. La parte di terrazzo invece in basso a sinistra, con smussatura a sud su via Trento riguarda il subalterno n. 10, anch'esso in esecuzione immobiliare.

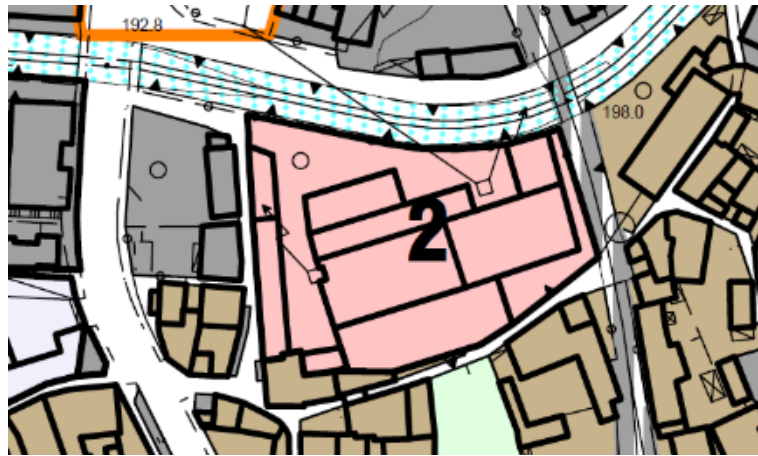
db7 - individuazione e classificazione ambiti di trasformazione

Anche a livello urbanistico la zona è considerata come univoca, con l'impossibilità di sfruttamento allo stato attuale se non dopo alcune verifiche/valutazioni ed escludendo la destinazione d'uso residenziale fino al completamento del piano integrato di intervento. Il perimetro del piano d'intervento comprende il piano terra utilizzato come uffici che è però accatastato con il piano terra dell'edificio patronale che è escluso dal piano di recupero, rientrando nel nucleo di antica formazione.

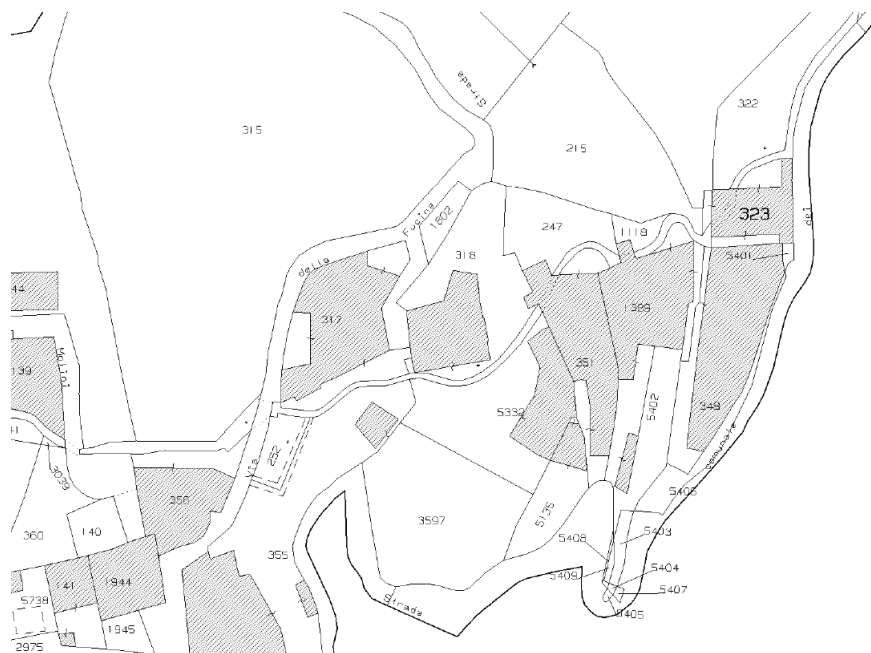
Tornando al mappale n. 323, come anticipato precedentemente, risulta in catasto urbano un'abitazione categoria A/3 con regolare scheda catastale del 2012 e una rendita di 184,63 € in visura catastale. La mappa ai terreni riporta la stessa forma planimetrica della scheda, ma in sito non si è trovato nient'altro che un rudere.

Dalla mappa si può notare il canale di derivazione che dalla zona Mulini di Zone scende a valle proprio in corrispondenza del rudere. Nelle vecchie mappe e dai riscontri storici trovati sul sito che racconta la storia dei Mulini di Zone, si conferma che in quel mappale fu costruito un edificio per la lavorazione di lana e coperte.

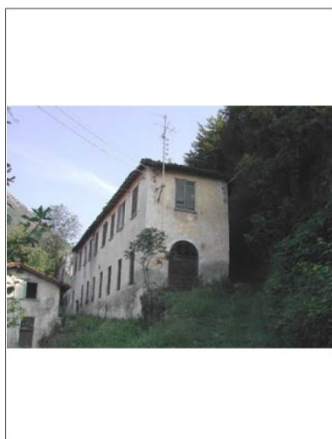
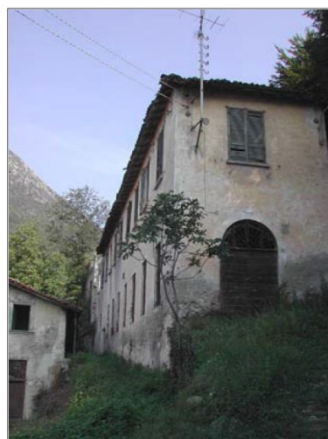
Da questo confronto si può notare la ristrutturazione del fabbricato n. 3 in scheda PGT.

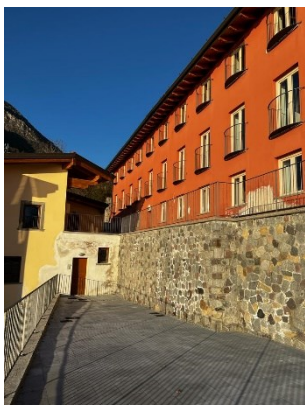
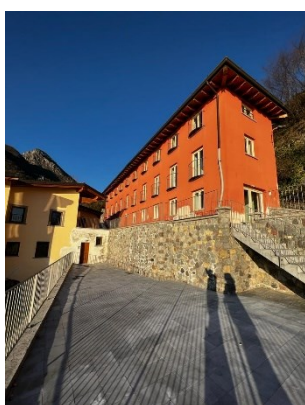
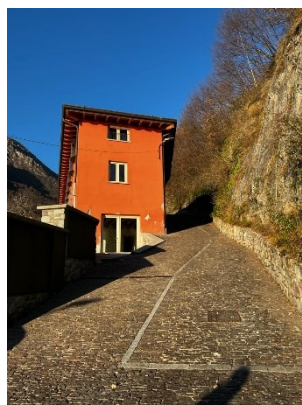
Dalla strada che sale verso il fabbricato ristrutturato, appena dopo si trovano delle murature e un canale asciutto con una chiusa. Entrando invece nel piazzale a valle, in fondo al terrazzo si possono scorgere i ruderi di un vecchio fabbricato.

La situazione di abbandono con la vegetazione che ha preso il sopravvento ha reso impossibile l'accesso al lotto. La situazione attuale non rispecchia quindi la scheda catastale in estimo e non si capisce come possa essere stata rilevata nel 2012 la situazione descritta. Si allegano a seguire alcune fotografie fatte ad inizio 2023 per meglio descrivere lo stato attuale dei luoghi.

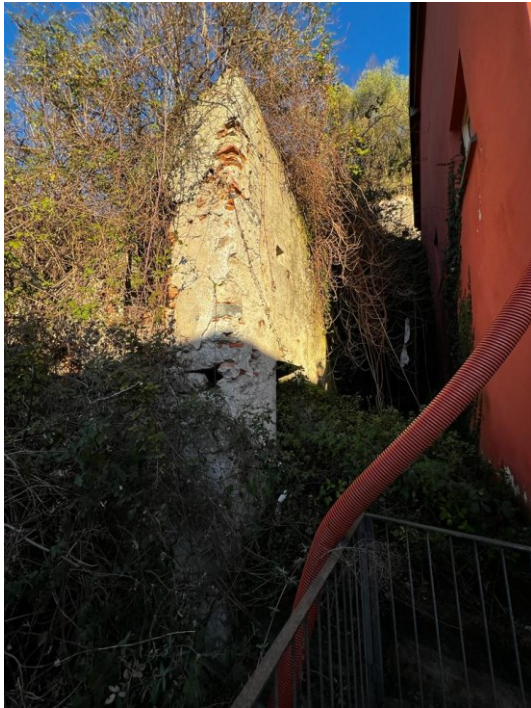
Foto rispettivamente dalla terrazza a valle del mappale n. 348 e dalla strada a monte dello stesso, che porta ai Mulini di Zone.
