N° Gen. Rep. 135/2024

PERIZIA DI STIMA

Beni in **Caprino Bergamasco (BG)**
Via Cà di Olfi n.2/a

Lotto: 01 - Abitazione + cantina + area esclusiva

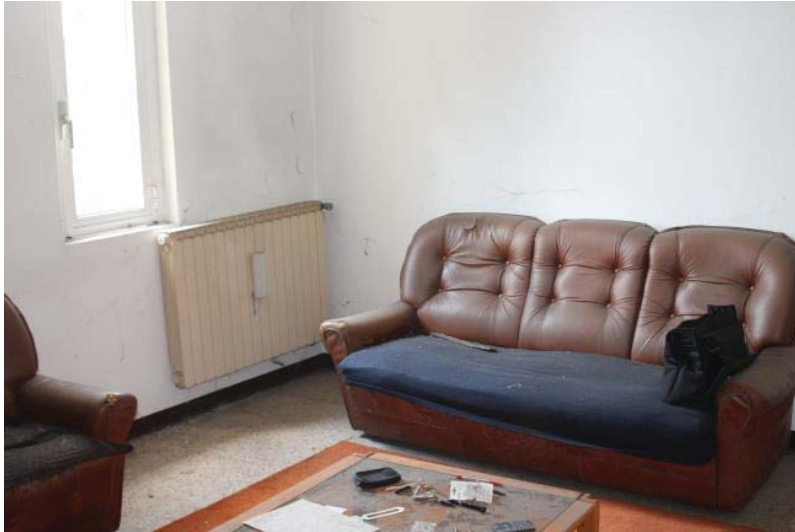
Soggiorno

Condizioni generali dell'immobile: allo stato di fatto l'unità immobiliare non presenta visivamente delle criticità statiche o strutturali ma si trova in pessimo stato di conservazione con evidenti infiltrazioni d'acqua che hanno ammalorato sia i muri interni che quelli esterni, come si può rilevare dalla documentazione fotografica (all. A).

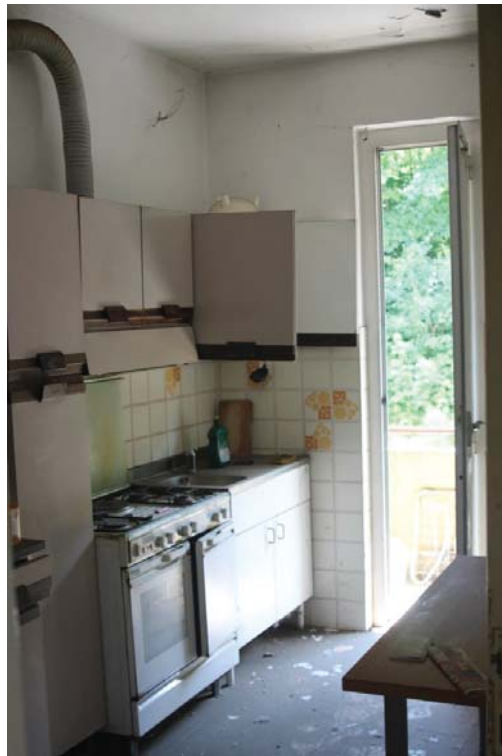
- è stata abusivamente modificata la distribuzione interna dell'appartamento al primo piano nella zona ingresso e nella cucina (vedi confronto tra all. E2 e all. D1), nella cantina al piano seminterrato è stata demolita la parete confinante con lo spazio condominiale ed è stata realizzata una nuova parete che ingloba parte di tale spazio ampliando la cantina stessa (vedi confronto tra all. E2 e all. D2).

- presentazione di n. 1 istanza di SCIA in sanatoria.

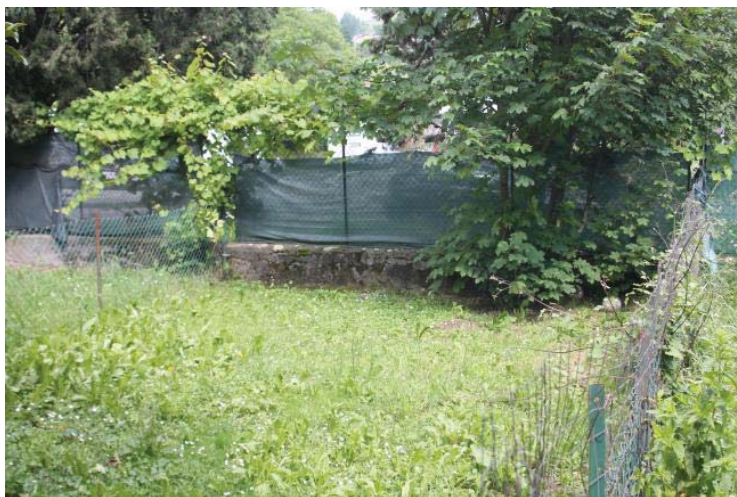
area esclusiva

L'area esclusiva esterna (all. D3) corrisponde alla porzione di suolo indicata nella planimetria (all. E1) allegata all'atto del 28/03/1969 n. 8467/2219 di rep. Notaio (all. E3).
