***TRIBUNALE DI MESSINA
ESUCUZIONE IMMOBILIARE***

N. Gen. Rep. 201/2012

RAPPORTO DI STIMA

Beni in Roccella Valdemone (ME) – Via S. Maria n. 44
Lotto N° 1

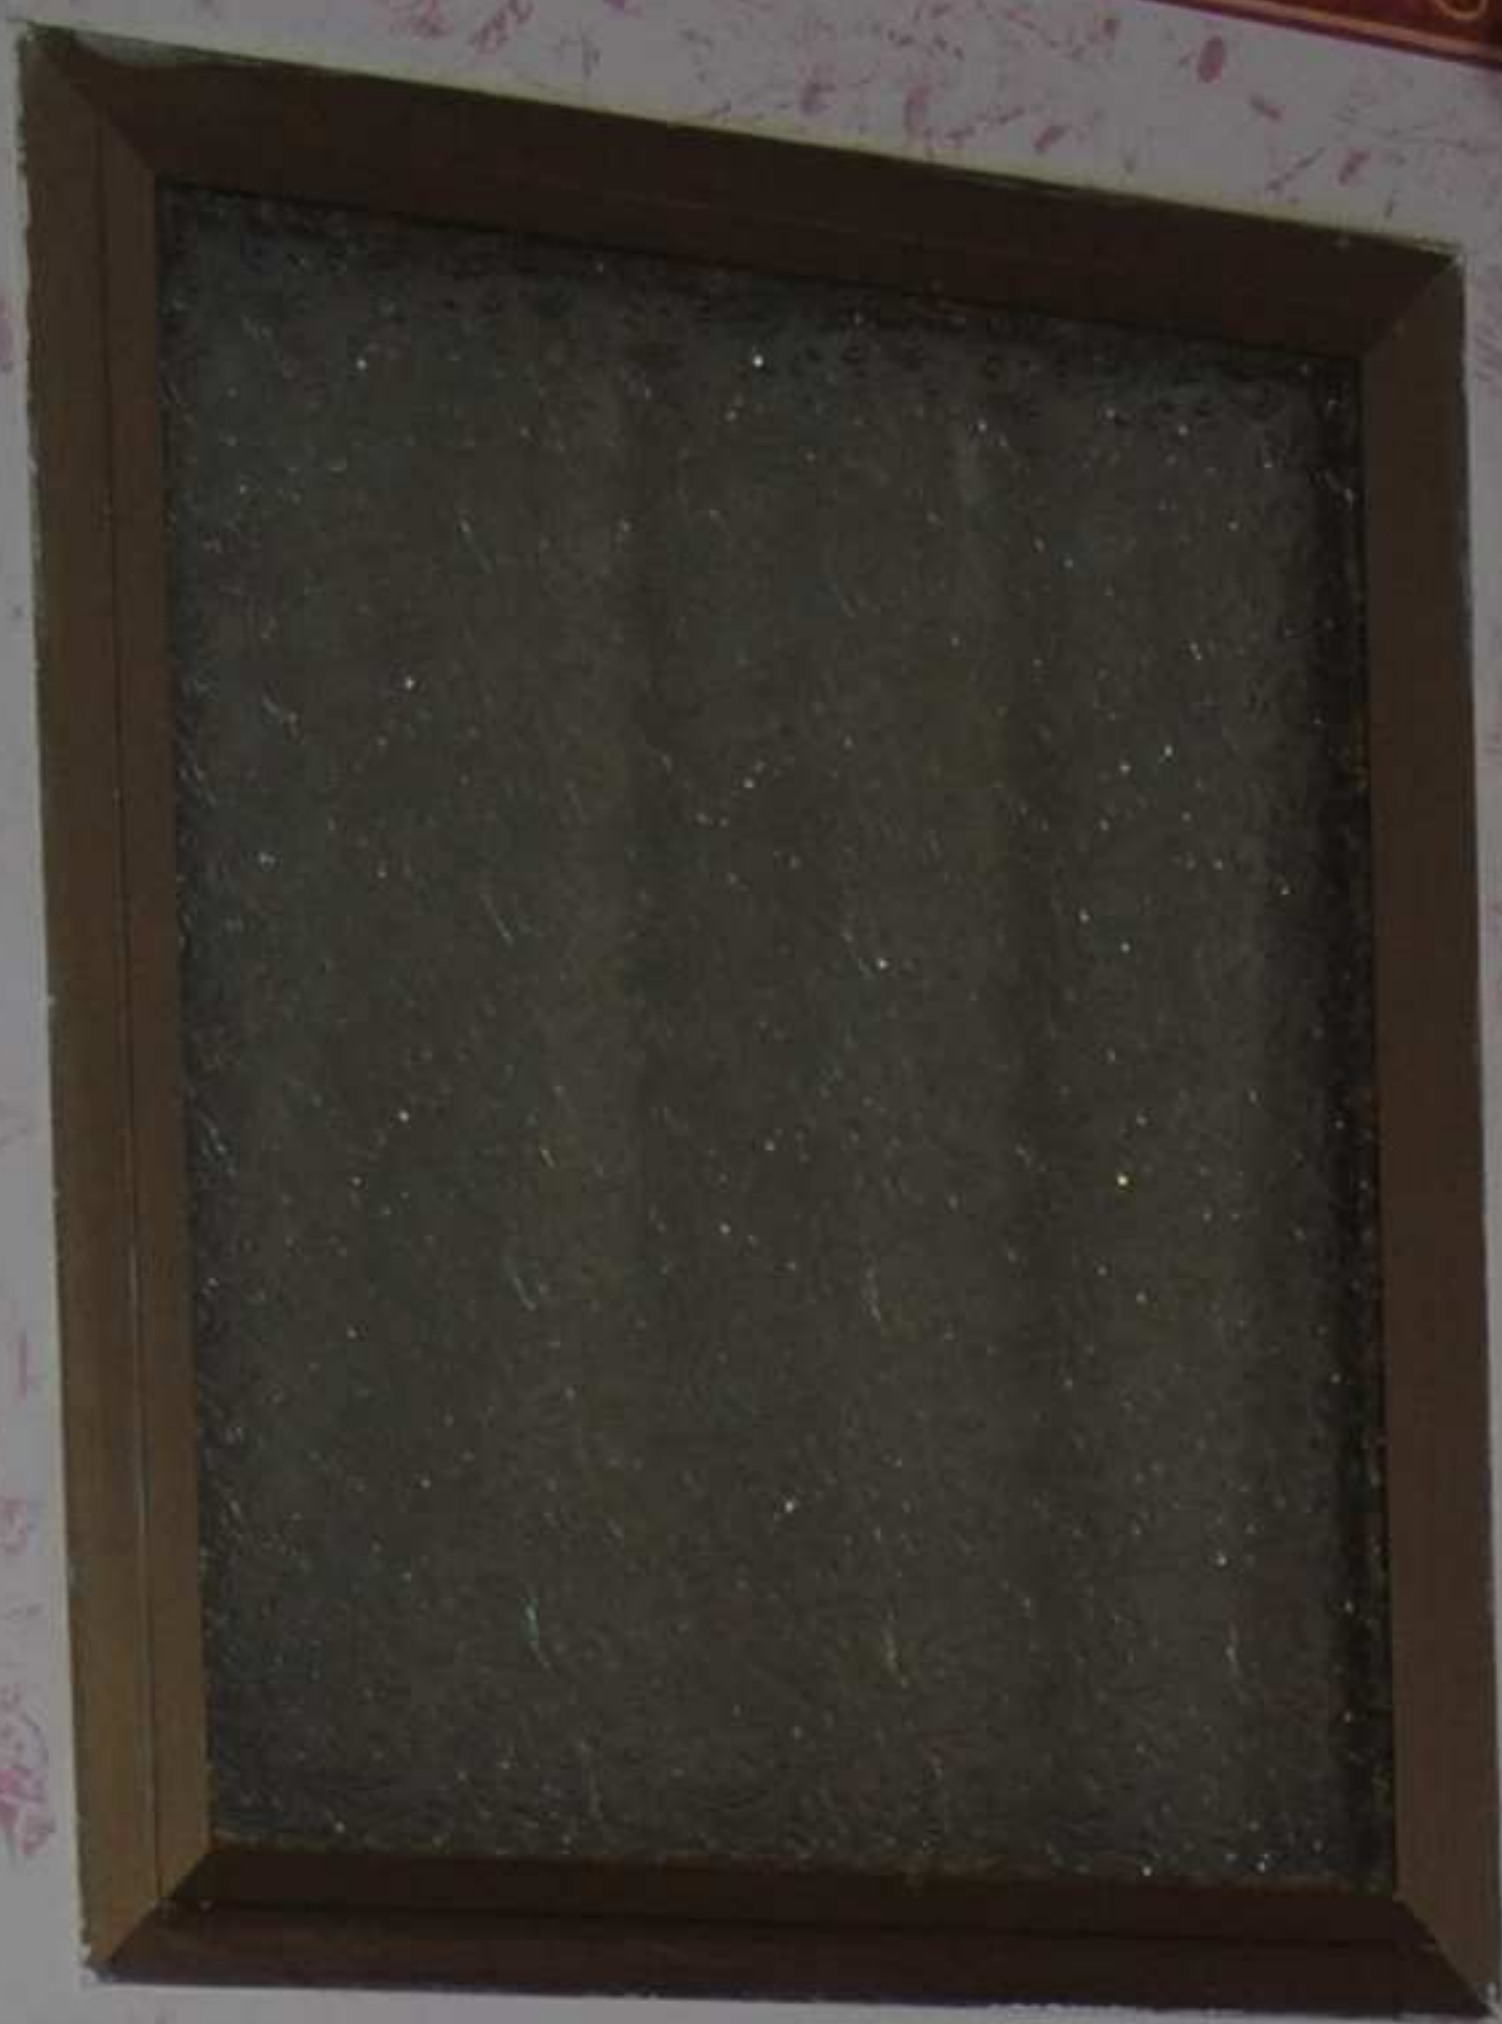
Il fabbricato è stato realizzato in data antecedente al 1967 , con struttura portante in muratura ordinaria, copertura parte a terrazza piana ed in parte in tegole, fondazione a platea e pareti esterne, in laterizi e pietre, rifinite con intonaco di cemento (foto 1) .
