TRIBUNALE DI PALERMO
SEZIONE IV CIVILE – ESECUZIONI IMMOBILIARI

PROCEDURA N. 298/2019 R.G.ES.

RELAZIONE DI CONSULENZA TECNICA
NELLA PROCEDURA ESECUTIVA IMMOBILIARE

LOTTO 1 di 2 - Appartamento sito in Carini (PA), via Pastizzaro n.29, via Pietro Mazzamuto n. 32, posto al piano terra, in catasto identificato al Foglio MU, p.lla 1774 sub 3

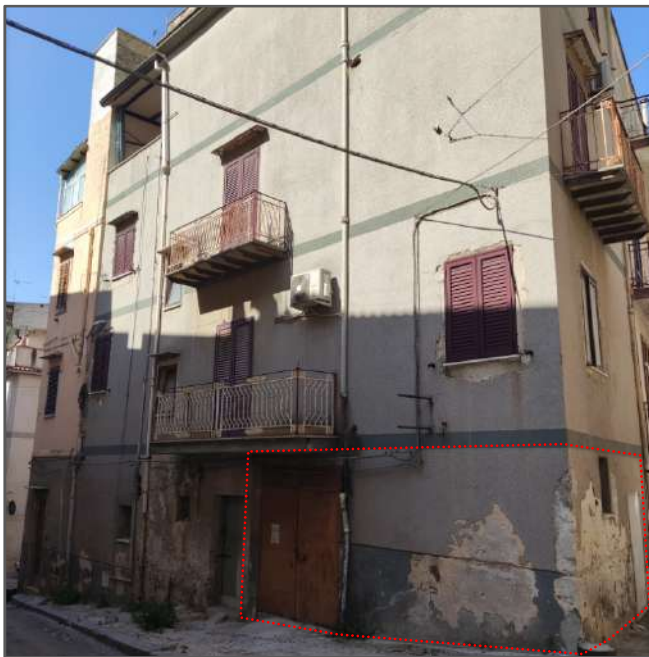
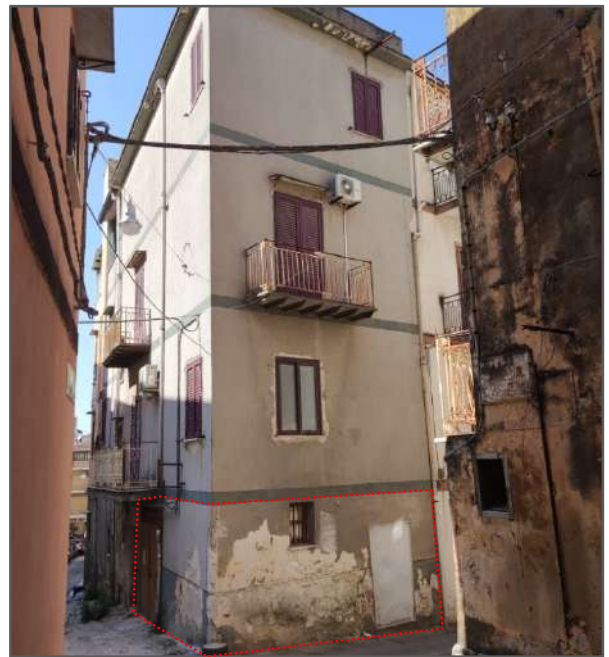
Prospetto su via Pietro Mazzamuto

Prospetto su via Pastizzaro

I prospetti, sia quello, più ampio, prospiciente la via Mazzamuto che quello su via Pastizzaro, mostrano uno stato diffuso di degrado della finitura superficiale di varia natura e, in più punti, soprattutto a livello basamentale e in prossimità dei telai degli infissi, sono privi dell'ultimo strato di intonaco e solo parzialmente tinteggiati.

- **Coefficiente di standard di manutenzione κ_3 .** Esprime un deprezzamento per le spese *di manutenzione straordinaria che si dovranno affrontare*. I prospetti della palazzina in cui si trova l'immobile oggetto di pignoramento, soprattutto a livello basamentale del piano terra, presentano uno stato diffuso di degrado della finitura superficiale e, in più punti, si mostrano privi dell'ultimo strato di intonaco e solo parzialmente tinteggiati. **$\kappa_3 = 0,95$**

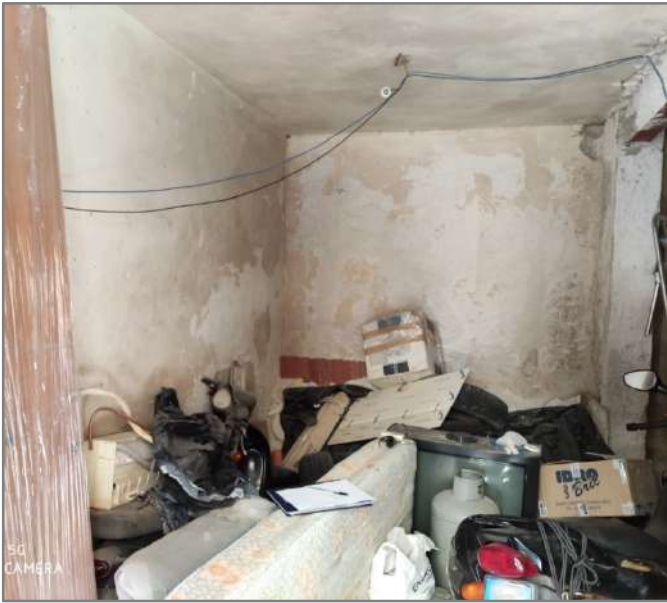
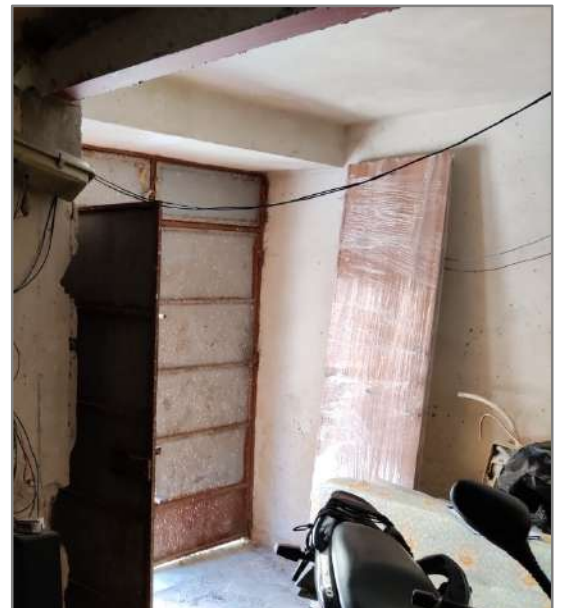
Vista dall'ingresso di via Mazzamuto

Ingresso da via Mazzamuto

La pavimentazione che è costituita da piastrelle in graniglie di marmo, tipica delle tipologie costruttive dell'epoca, in alcuni punti, precisamente in prossimità dell'ingresso da via Mazzamuto, risulta mancante di alcune mattonelle.

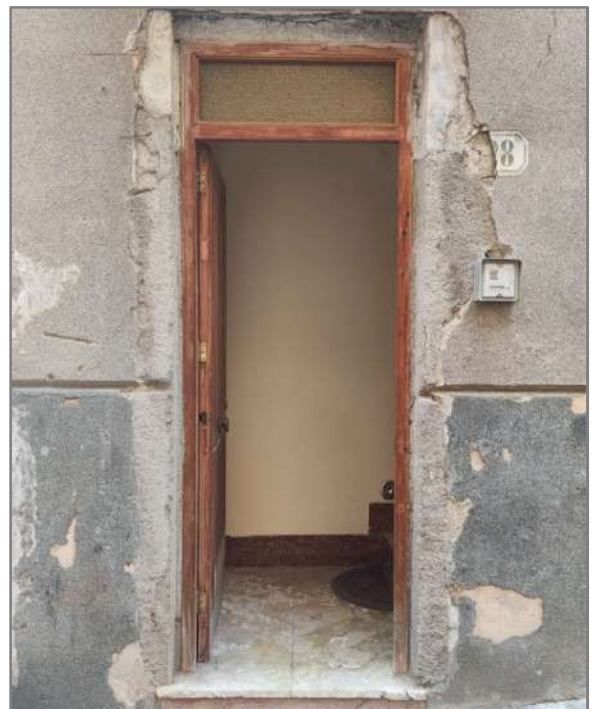
Portone di accesso alla palazzina

Il portone di accesso alla palazzina è realizzato in legno, a ridosso del quale, dopo una esigua zona di disimpegno, diparte la scala ad unica rampa che conduce al pianerottolo del piano primo attraverso cui, da una parte, si accede alla porta di ingresso degli ambienti del piano e, dall'altra, sulla sinistra, alla scala a due rampe che accompagna alle camere del piano superiore. Il collegamento verticale tra il secondo e il terzo piano avviene, invece, attraverso una scala interna. Gli ambienti interni appena descritti si presentano tutti in un discreto stato di conservazione e manutenzione.

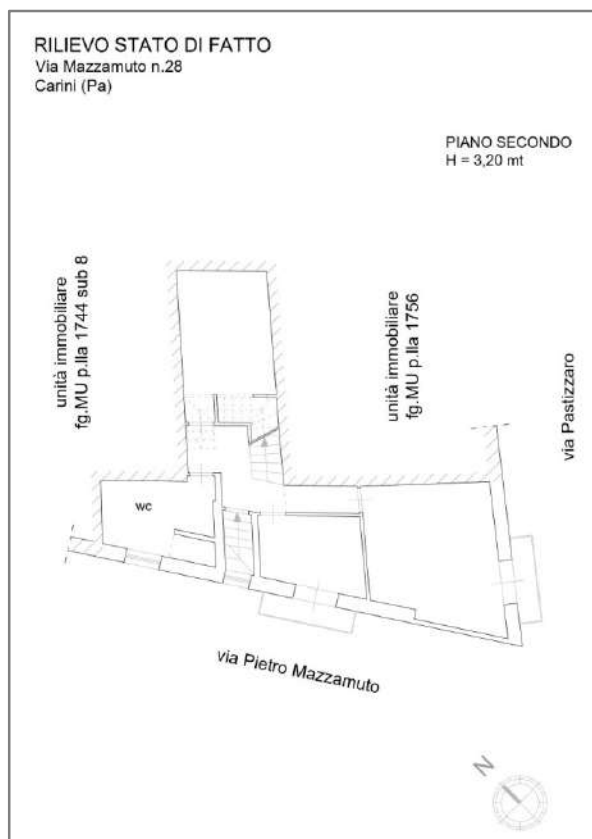
Rilievo dello stato di fatto del piano secondo

Il piano è composto da una piccola zona di ingresso, da cui diparte la scala che conduce al terzo ed ultimo piano, da tre camere da letto, due delle quali, disimpegnate da un piccolo corridoio, si sviluppano lungo l'asse longitudinale a destra dell'ingresso e da un bagno, posto a sinistra di quest'ultimo, dotato di n.4 pezzi sanitari (lavabo, vaso, bidet e vasca). Tutti gli ambienti, ad eccezione della zona d'ingresso e della camera a questa retrostante, sono dotati di affacci esterni che garantiscono aria e luminosità alle stanze. Nello specifico, le due camere da letto, di cui una singola e l'altra matrimoniale, disimpegnate dal corridoio, sono dotate anche rispettivamente di un balcone ciascuno, il primo, di ca 2,20 mq, con affaccio su via P. Mazzamuto e il secondo, poco più piccolo di ca 2,00 mq, con affaccio su via Pastizzaro.

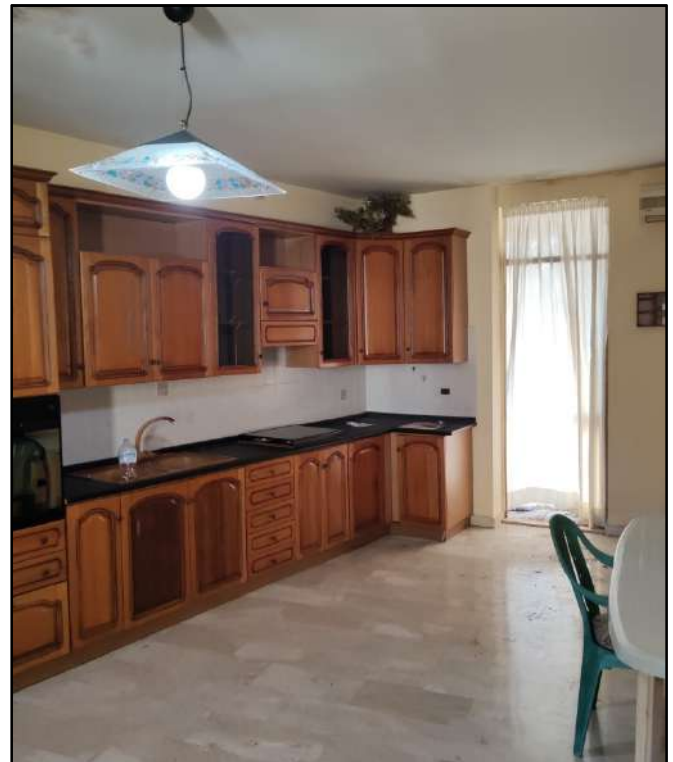
Viste della zona cucina-soggiorno

⁶ Sono comunque da registrare alcune macchie sparse di umidità che, con particolare riguardo al tetto di copertura del terzo e ultimo piano, hanno portato alla formazione di muffe in corrispondenza degli spigoli e delle giunture dei solai nell'ambiente a ridosso della scala e segnali evidenti di una pregressa infiltrazione di acqua che ha interessato il tetto della zona adibita a cucina-soggiorno.

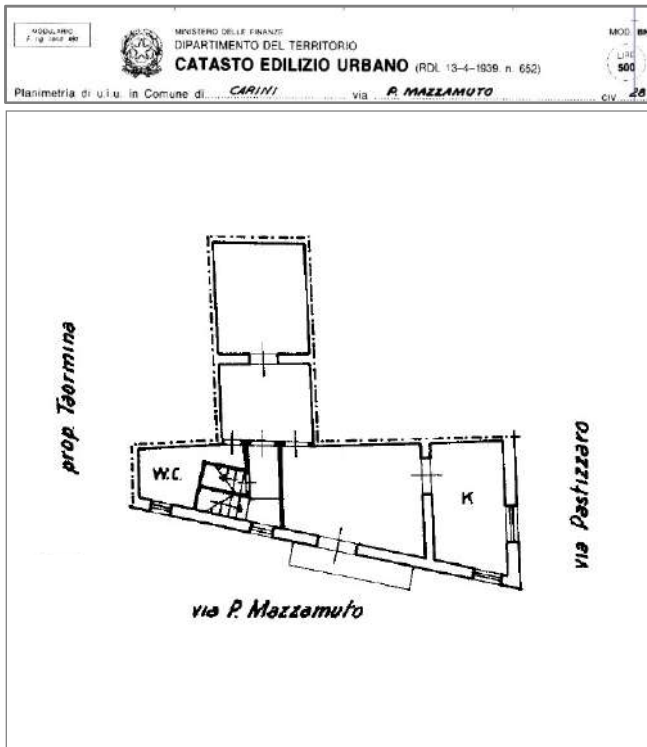
Confronto fra la planimetria catastale e lo stato di fatto del piano primo

In virtù di ciò e a seguito delle attività di regolarizzazione sotto il profilo edilizio ed urbanistico sarà necessario l'adeguamento della pianta catastale allo stato effettivo dei luoghi da effettuarsi presso l'Agenzia del Territorio attraverso la procedura Docfa. I costi relativi a detta operazione possono essere complessivamente stimati, comprensivi di competenze ed imposte, in ca € 500,00 (cinquecento/00) ed andranno detratti dal valore di stima.
