TRIBUNALE DI REGGIO EMILIA

Esecuzione immobiliare n° 321/2021 Reg. Gen. MBCREDIT SOLUTIONS SPA

RELAZIONE TECNICO ESTIMATIVA

Piena ed intera proprietà di porzione di immobile ad uso abitazione al piano primo con autorimessa al piano terra, oltre alle parti comuni (Art. 1117 e seguenti del c.c.); il tutto sito in via G. Matteotti nn.99 e 101 nel Comune di Reggiolo (RE).

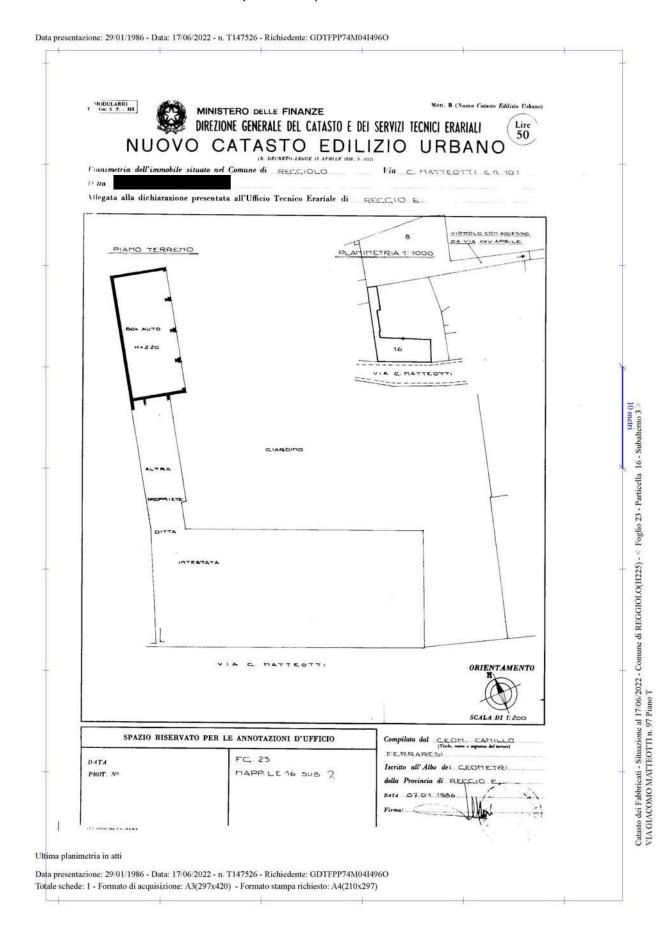
Planimetria catastale sub. 3 (fuori scala)

- La planimetria del subalterno 3 non è conforme allo stato dei luoghi, l'altezza non corrisponde a quanto rilevato e all'interno dell'unità immobiliare è presente una tramezza non rappresentata in planimetria.
- La planimetria del subalterno 4 è conforme allo stato dei luoghi.
- La planimetria del subalterno 5 non è conforme allo stato dei luoghi, il vano in cui è riportata la destinazione d'uso lavatoio, in realtà è un ripostiglio.
- La planimetria del subalterno 6 non è conforme allo stato dei luoghi, le altezze non corrispondono a quanto rilevato.
- La planimetria del subalterno 7 non è conforme allo stato dei luoghi, le altezze non corrispondono a quanto rilevato, i locali censiti come soggiorno e cucina al piano interrato in realtà sono autorizzati come cantine.

- la conformità tra i dati catastali e lo stato di fatto;
- la NON conformità dello stato di fatto all'ultima scheda planimetrica.

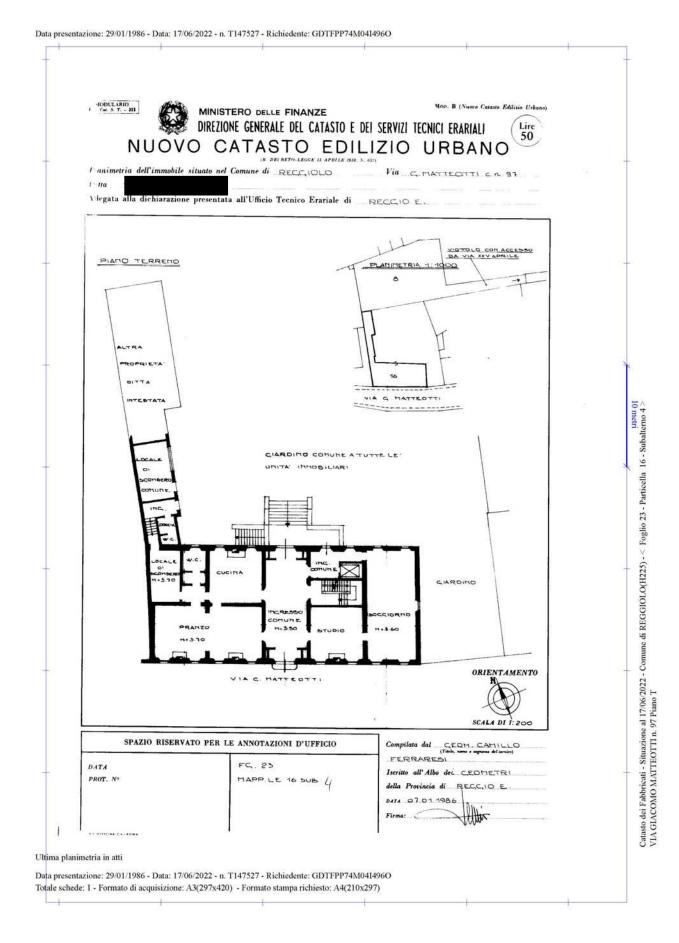
- Planimetria catastale sub. 4 (fuori scala)

- la conformità tra i dati catastali e lo stato di fatto;
- la conformità dello stato di fatto all'ultima scheda planimetrica.

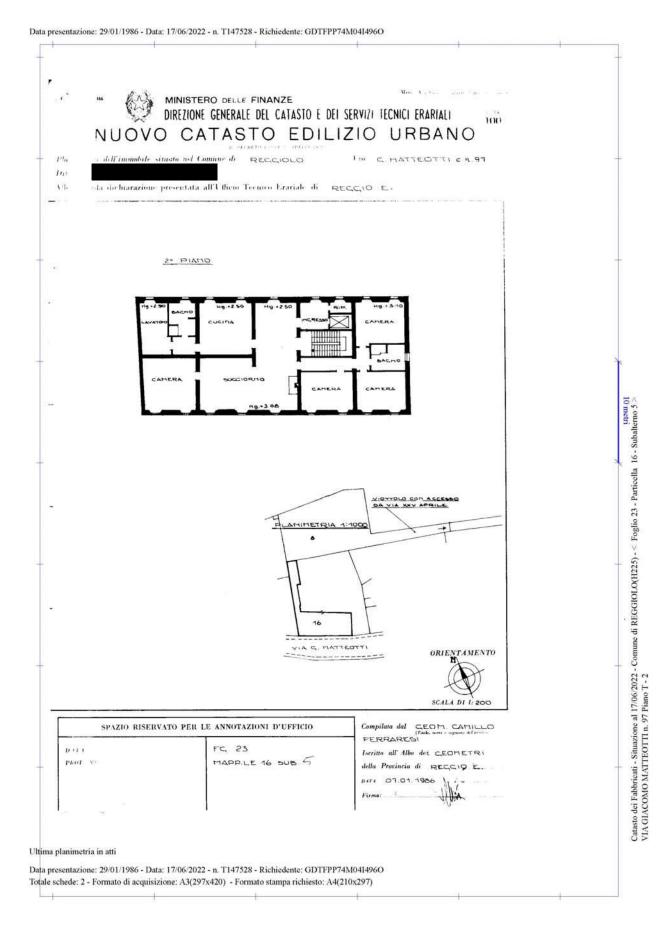
- Planimetria catastale sub. 5 pagina 1 (fuori scala)

- la **conformità** tra i dati catastali e lo stato di fatto;
- la **NON conformità** dello stato di fatto all'ultima scheda planimetrica.

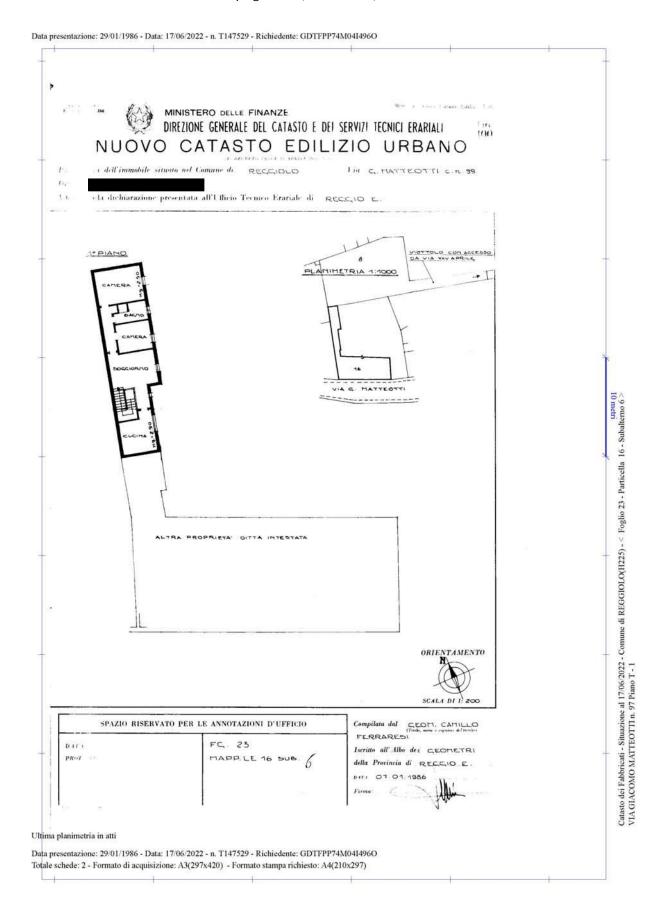
- Planimetria catastale sub. 6 pagina 1 (fuori scala)

- la conformità tra i dati catastali e lo stato di fatto;
- la **NON conformità** dello stato di fatto all'ultima scheda planimetrica.

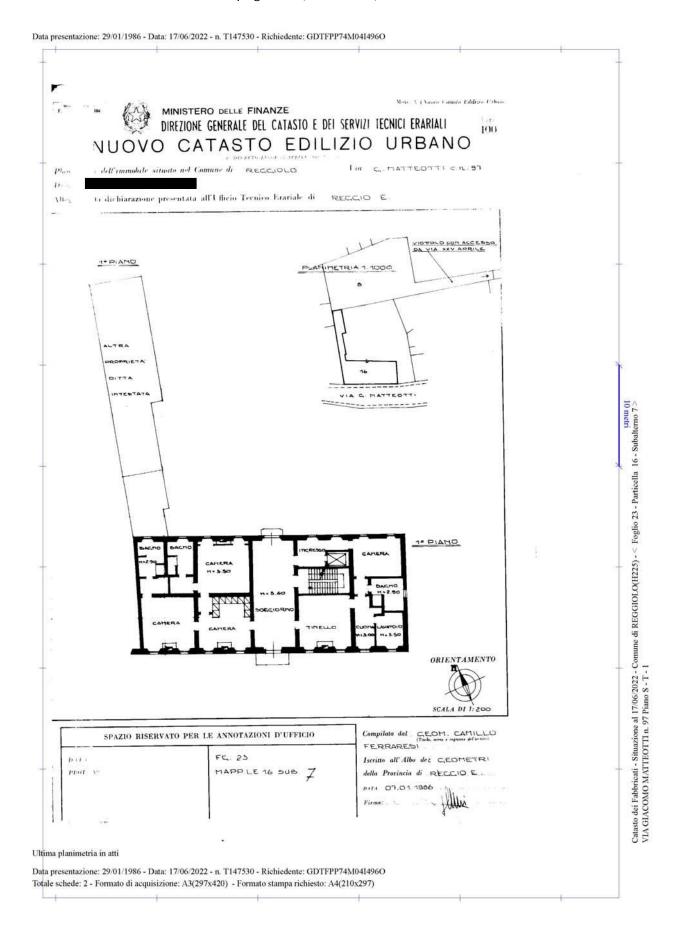
Planimetria catastale sub. 7 pagina 1 (fuori scala)

- la conformità tra i dati catastali e lo stato di fatto;
- la **NON conformità** dello stato di fatto all'ultima scheda planimetrica.

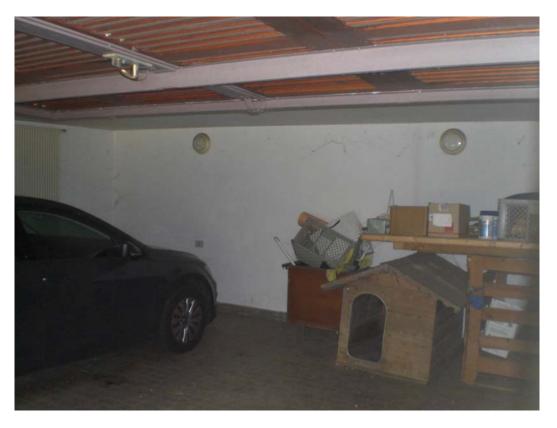
L'autorimessa è posta al piano terra ed è costituita da due locali con una altezza di 214 cm., un locale è idoneo al ricovero di tre auto affiancate, l'altro è idoneo al ricovero di un'auto. Ai locali si accede da quattro portoni carrai basculanti in metallo. Le pareti e il soffitto sono finite con intonaco tinteggiato e il pavimento è in piastrelle di ceramica.

Interno 2 - Autorimessa

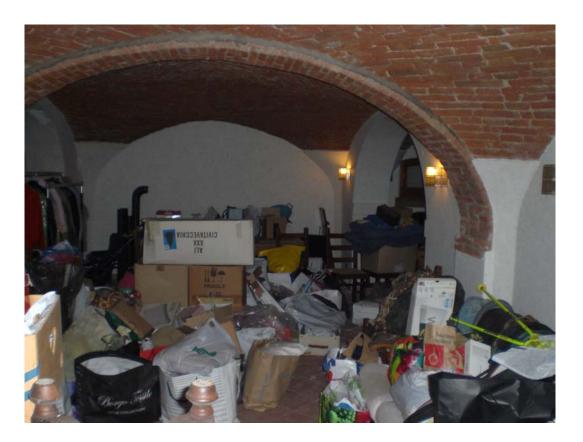
La porzione destinata a cantine presenta pavimenti in cotto, soffitti a volta in mattone a vista e pareti intonacate e tinteggiate. La zona sopraelevata presenta pavimenti in piastrelle di ceramica in tutti i locali e nel bagno sono presenti rivestimenti in ceramica, le pareti e il soffitto sono intonacati e tinteggiati. In tre ambienti principali sono presenti imponenti camini. Il bagno è allestito con lavabo, water e bidet. Le porte interne sono in legno con specchiature vetrate. Le finestrelle, a bocca di lupo presentano serramenti in legno. In base alle finiture e ai materiali, la porzione ad uso servizi può definirsi più una taverna che una cantina, il tutto si presenta in discrete condizioni di manutenzione anche se si è riscontrata una abbondante presenza di segni di umidità nella pavimentazione in cotto.

Interno 2 - Taverna
