TRIBUNALE ORDINARIO - FERMO

ESPROPRIAZIONI IMMOBILIARI

59/2015

CONSULENZA ESTIMATIVA GIUDIZIARIA

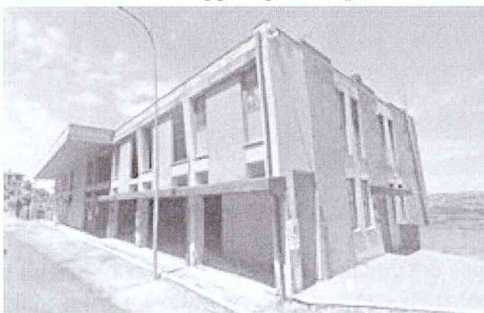
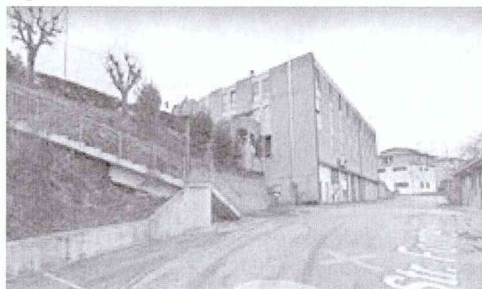
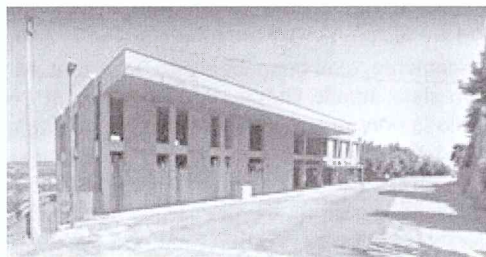
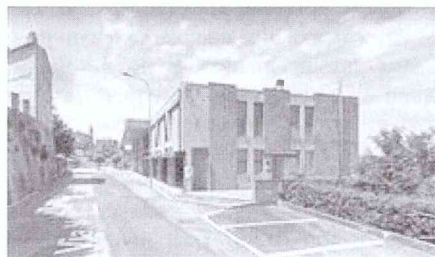
L'immobile si presenta in pessime condizioni di manutenzione con vistose infiltrazioni di acqua piovana, muffe generalizzate sulle varie pareti, fenomeni accentuati anche dallo stato di abbandono in cui versa l'intero fabbricato. Il controsoffitto in più punti si presenta in forte degrado con caduta dei quadrotti e fuoriuscita del materiale isolante. Il controsoffitto e completamente da rimuovere come pure le pareti dovranno essere oggetto di un consistente intervento di manutenzione. Anche la parte esterna si presenta in cattive condizioni di manutenzione con necessità d'interventi di ripristino delle porzioni di cemento armato ammalorate da infiltrazioni di acqua piovana. Complessivamente il fabbricato, considerato anche che il fatto che risulta non ultimato, si presenta in pessime condizioni di manutenzione.
