**Tribunale Ordinario di Reggio di Calabria  
Sezione Esecuzioni Immobiliari di Reggio di Calabria**

**Proc.:**  
*n.49/2023 RG*

**RELAZIONE DI CTU**

- Appartamento sito in Condofuri (RC), Piazza Stazione, piano S1, distinto al N.C.E.U. di detto Comune come segue:
  - foglio 64, particella 143, sub 8, categoria A/3, vani 5,0, rendita catastale Euro 232,41

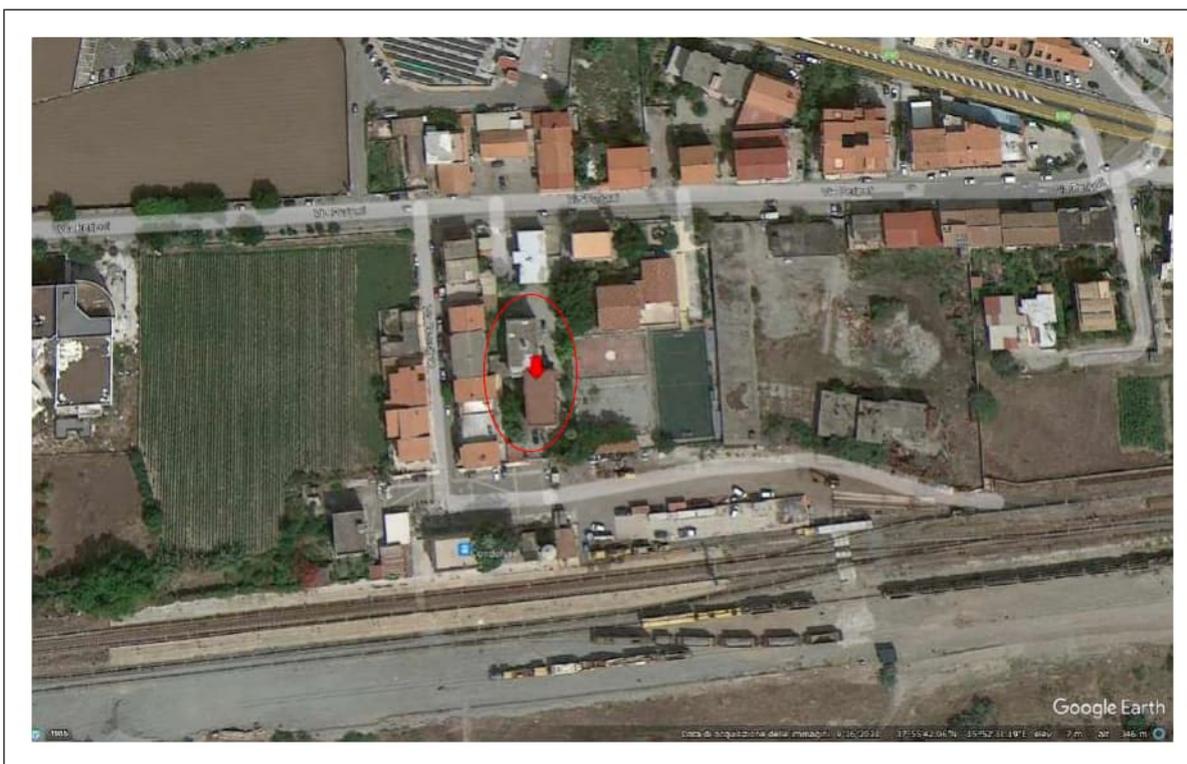
**Figura 1-** Vista aerea della posizione dell'immobile insistente sul fabbricato cerchiato con il colore rosso

L'immobile oggetto di atto di pignoramento, si trova al piano terra rialzato (primo piano fuori terra) di un fabbricato di maggiore consistenza a tre piani f.t e seminterrato, sito in via Prassitele n.37, prospiciente la stazione ferroviaria di Condofuri Marina - nella zona semiperiferica del Comune di Condofuri (RC).

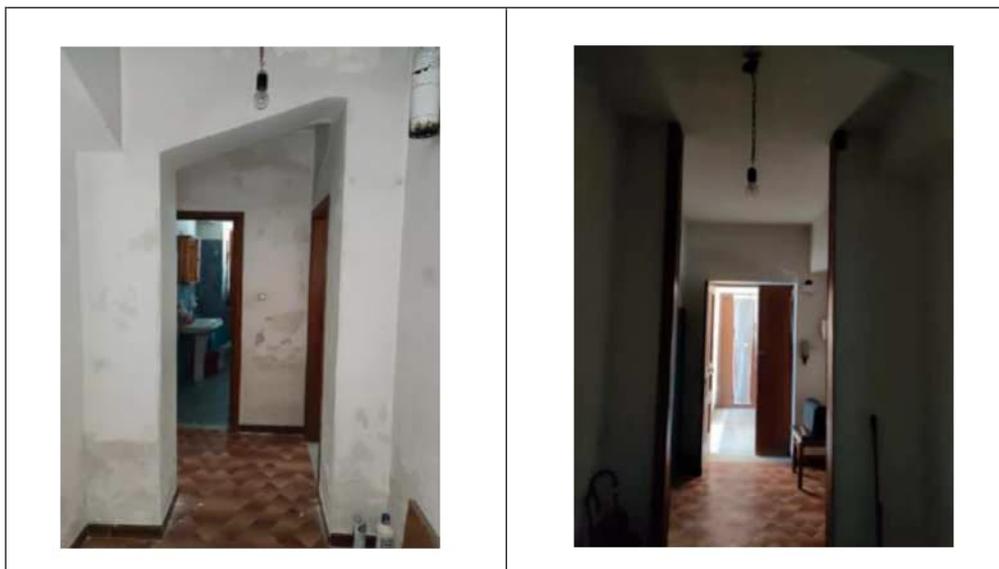
Figura 3 – 4 - Vista del disimpegno

- pareti e soffitto tinteggiati di colore bianco, con un punto luce;
- pavimenti rivestiti con piastrelle in ceramica di colore con tonalità del marrone, e battiscopa di colore “bruno” intonato al colore del pavimento (*v. foto n.36 all. 5a*).

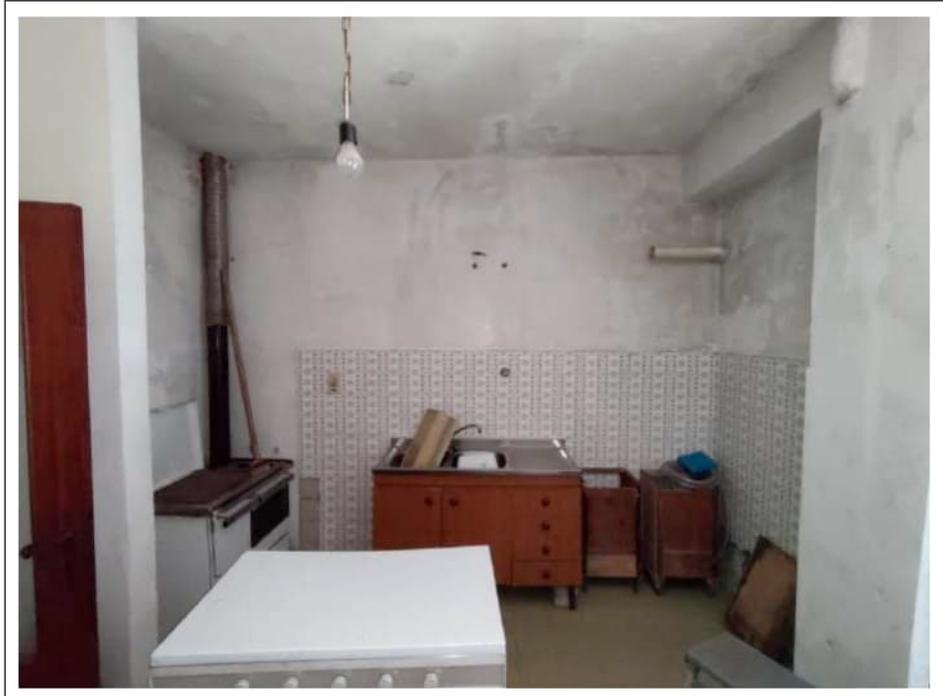
*Figura 5- Vista della cucina*

**B.** La cucina (v. foto da n. 16 a 20 all. 5a), ha una superficie utile calpestabile di circa 12,00 mq ed è accessibile direttamente dal disimpegno, per mezzo di una porta vetrata a un battente in legno.

Il locale cucina è arredato da un mobile lavabo, una cucina a libera installazione, un piccolo frigorifero; inoltre, è presente una cucina economica a legna dotata di canna fumaria installata nella parete vicino alla porta interna di ingresso.

Nella parete opposta vi è una porta finestra in legno a due battenti che conduce al balcone1.

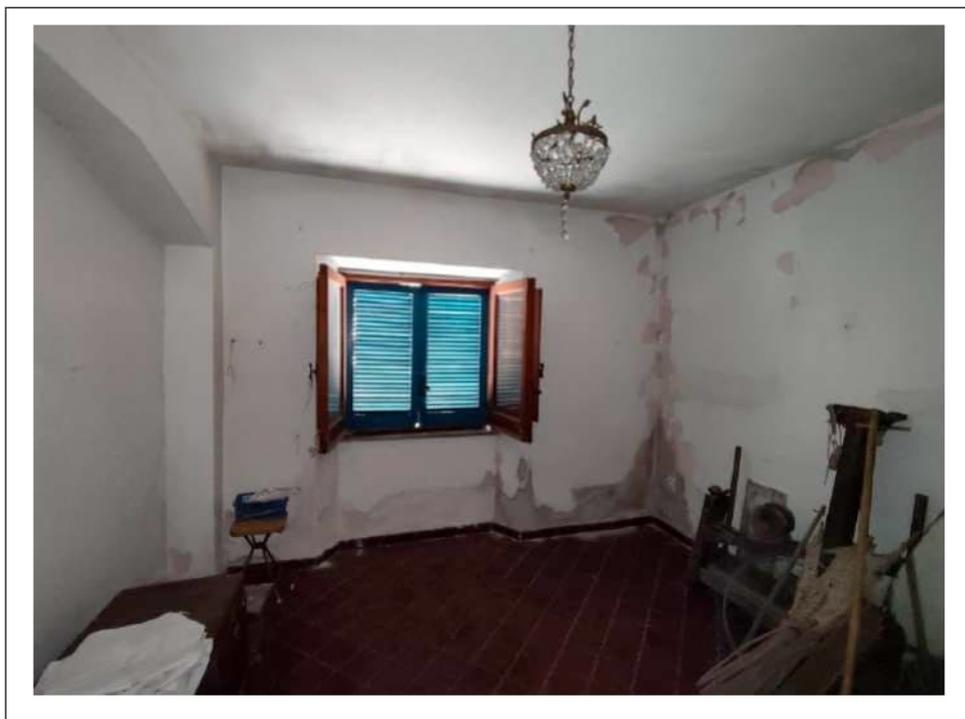
*Figura 10- Vista della camera 2*

**F.** La camera2 (v. foto 33 e 34 all. 5a), ha una superficie utile calpestabile di circa 15,30 mq ed è possibile accedervi dal disimpegno, per mezzo di una porta cieca a un battente in legno.

- pareti e soffitto tinteggiati di colore bianco, con un punto luce;
- pavimenti rivestiti con piastrelle di ceramica, di colore scuro e battiscopa.
- una finestra a due battenti in legno con vetro singolo con affaccio sulla corte comune.

Si evidenzia ( come per la camera1) che nelle pareti sono localizzate in più punti delle macchie e/o dei rigonfiamenti dello strato di intonaco interno, che fanno risaltare il cattivo stato di manutenzione.

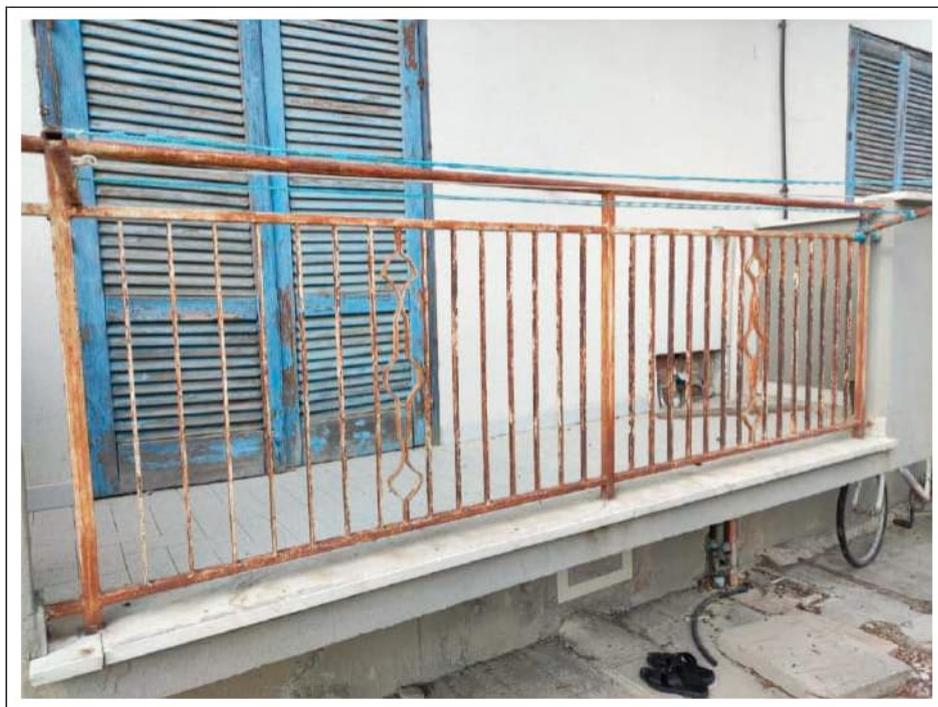
*Figura 12 - Vista del balcone 1*

**G. Il balcone 1 ( v. foto 44 all. 5a),** annesso all'abitazione ha una superficie utile calpestabile di circa 3,70 mq, si sviluppa lungo il lato est dell'abitazione, con affaccio sulla corte interna di pertinenza al fabbricato.

- pavimentazione in piastrelle di ceramica e battiscopa;
- parapetto avente un'altezza di circa 100 cm, realizzato in parte in ringhiera metallica e in parte con parapetti in muratura con soprastante copertina in marmo.

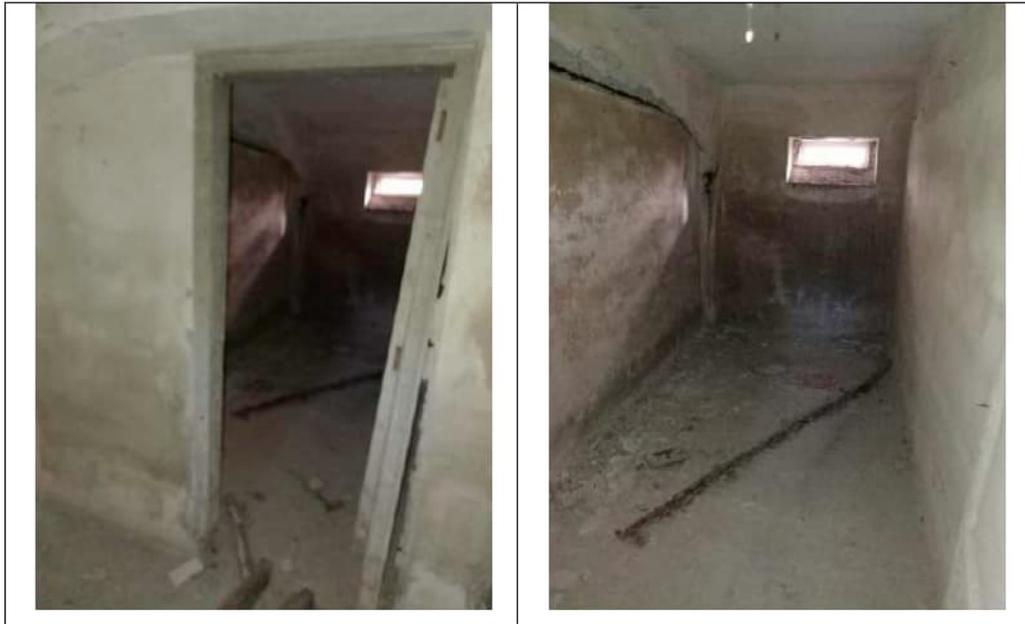
Figura 14-15 - Vista della cantina

L'abitazione "sub 8" è abbinata a una **cantina di pertinenza**, posta al piano seminterrato raggiungibile da una scala accessibile dalla corte condominiale che conduce ad un disimpegno comune con le altre proprietà ( *v. foto da n. 43 a n. 50 all. 5a*).

Ad essa si accede per mezzo di una porta cieca a un battente in legno tinteggiata di colore chiaro ed è dotata di una piccola finestra alta (lucernario).

Si presenta sprovvista di luce elettrica e di pavimentazione, le pareti ed il soffitto intonacate di bianco, presentano diversi segni di umidità e porzioni con intonaco ammalorato e distaccato, complessivamente è in pessime condizioni di manutenzione e conservazione. ( *v. foto da n. 52 a n. 55 all. 5a* ).
