TRIBUNALE DI NAPOLI
UFFICIO ESECUZIONI IMMOBILIARI

R.G. n. 761/2011

RELAZIONE TECNICA

3.1. STATO ATTUALE DELL'IMMOBILE SITO IN NAPOLI ALLA VIA DEGLI ZINGARI N.13

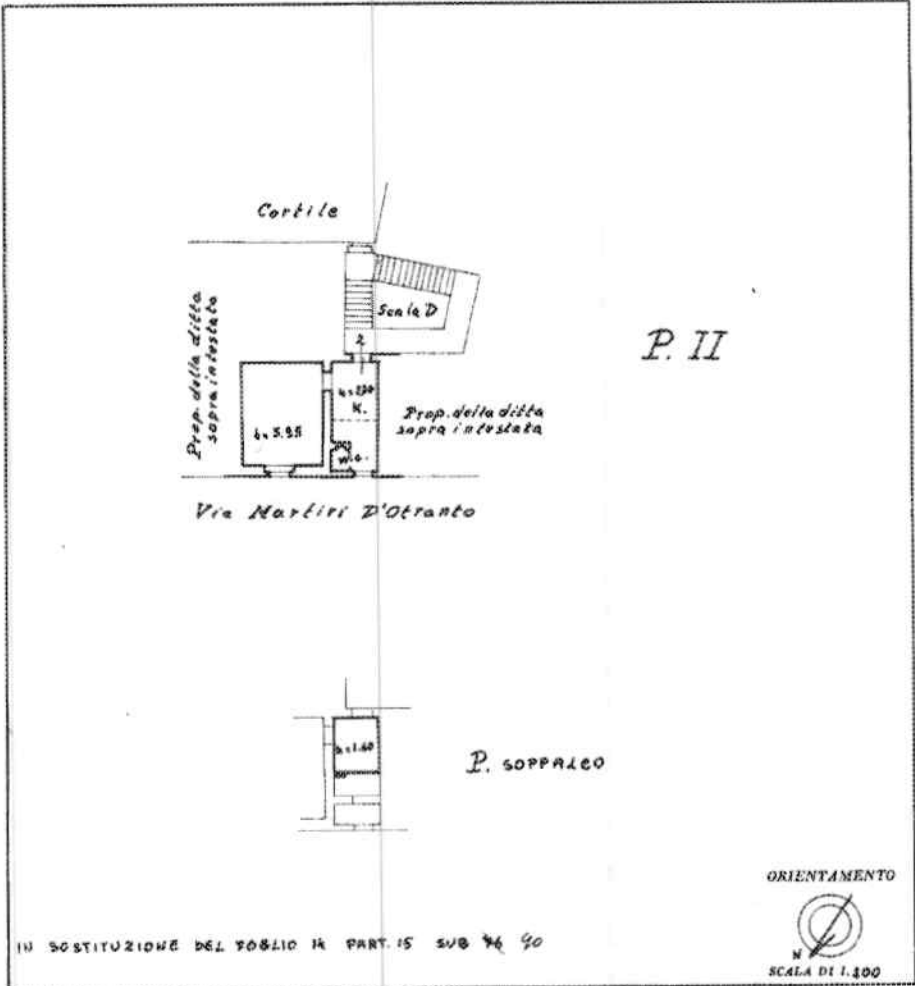
Di seguito si riporta la planimetria catastale dell'immobile oggetto d'esame rispetto alla quale la sottoscritta aveva confrontato la conformità dello stato dei luoghi durante la prima fase di indagine.

In tale planimetria catastale, inserita al Catasto in data 30.04.1986, si riscontrava la presenza di un soppalco (successivamente ampliato sui locali igienici) in merito al quale la sottoscritta, nella prima perizia, relazionava che, dal titolo di provenienza con il quale i sigg. ██████████ e ██████████ avevano acquisito il bene oggetto di esproprio, risultava presentata istanza di condono da parte della Società per il ██████████ ██████████ ai sensi della Legge 47/85 (prot. gen. 146643 del 30/04/86 – pratica n. ██████████ – modello A n. progressivo ██████████) proprio relativa alla porzione di soppalco di seguito rappresentata.

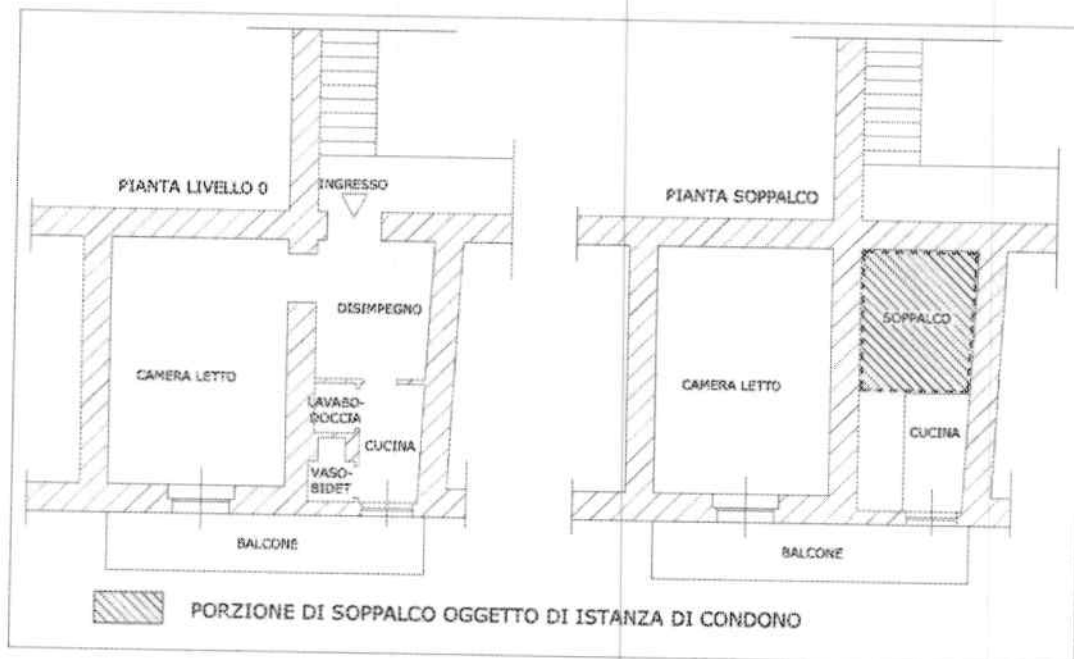
In merito alla suddetta istanza di condono la sottoscritta riscontrava che, da verifiche effettuate presso l'Ufficio Condono, tale abuso risultava sanabile e che l'oblazione di lire 102.000, pagata dall'istante, risultava sufficiente per l'espletamento della pratica.

A questo punto la sottoscritta segnalava che l'altezza a cui è impostato il soppalco (m 2,20 da terra) priva la superficie sottostante dei requisiti di abitabilità, infatti l'altezza minima per soddisfare tali requisiti dovrebbe essere di m 2,70.

- il balcone risulta regolarmente edificato;
- la porzione di soppalco presente nella planimetria catastale (inserita al Catasto in data 30.04.1986) per la quale è stata inoltrata richiesta di Condonò risulta sanabile previa presentazione presso l'Ufficio Condonò di una Autocertificazione ai sensi della delibera di G.C. n.4981/06 e pagamento di diritti di segreteria per un importo di euro 374,00;
